# Sanacija klizišta na županijskoj cesti u Stubičkim Toplicama

Završni rad br. 444/GR/2022

## Sanacija klizišta na županijskoj cesti u Stubičkim Toplicama

U ovom radu opisano je saniranje klizišta na županjskoj cesti Ž2217 na temelju prethodnih geotehničkih istražnih radova.

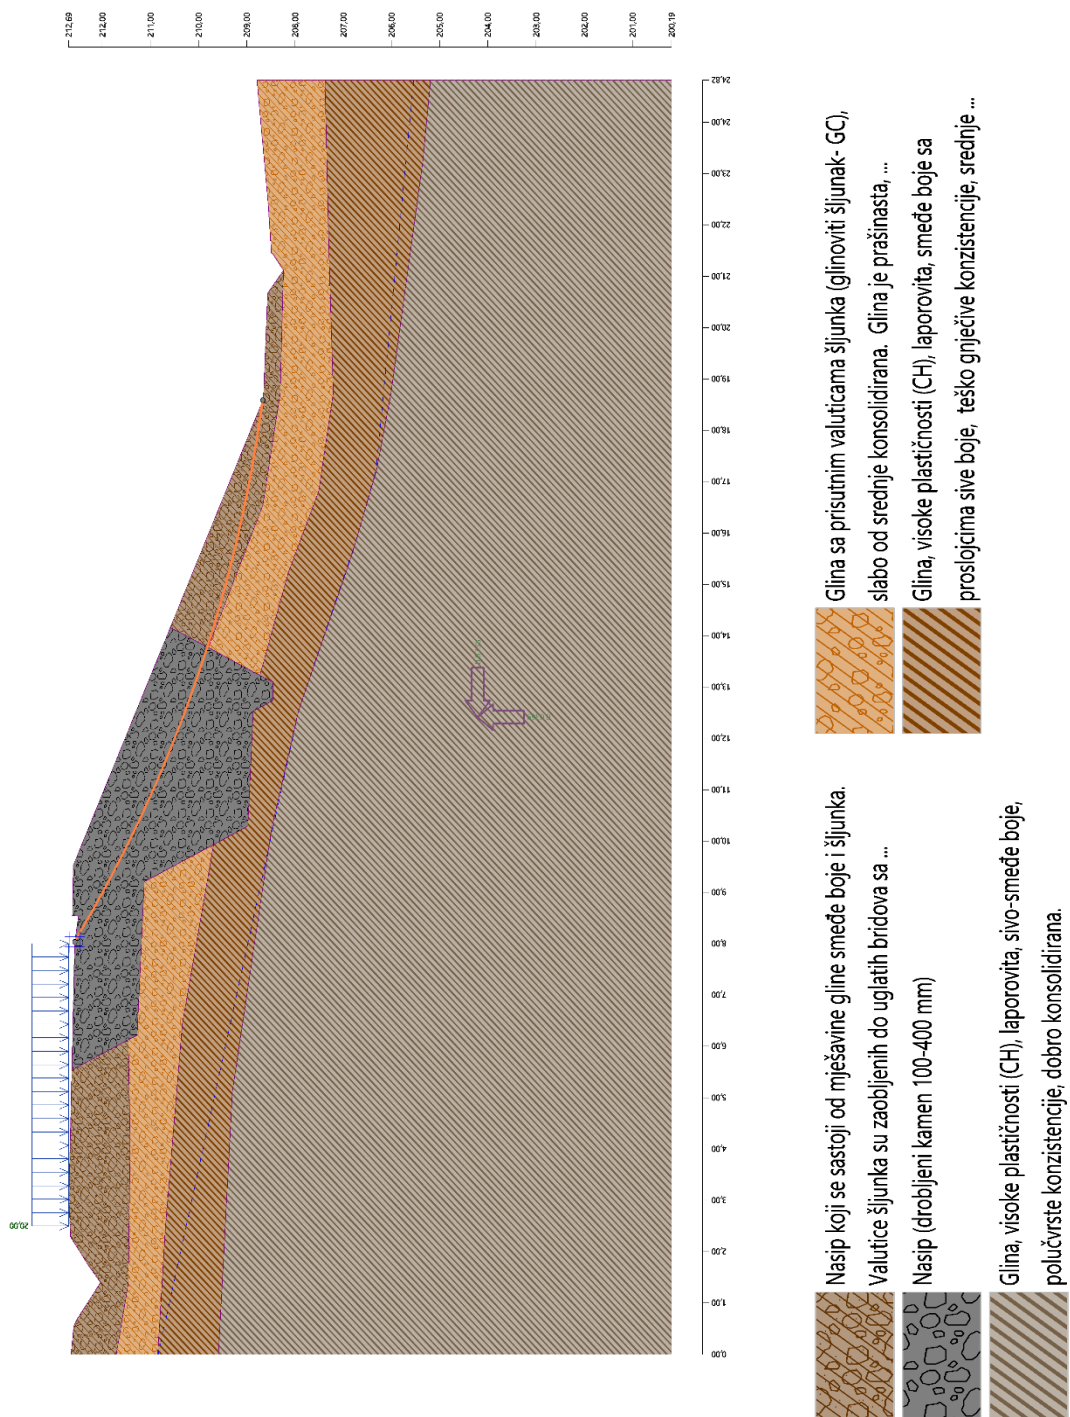
U nastavku je prikazana analiza stabilnosti pokosa za sanirano stanje sa izvedenom potpornom konstrukcijom od kamenog nasipa sa ugrađenim sustavom drenaže. Stabilnost kosine saniranog stanja klizišta na proračunskom presjeku 3 u stacionaži 0+81.10 m koji je odabran kao reprezentativni presjek tla za analize stabilnosti potporne konstrukcije i stabilnosti ceste. Iz provedene analize vidljivo je da izvedena potporna konstrukcija pozitivno djeluje na stabilnost pokosa te stabilizira klizište ( $F_s=1.22$ ).

Potporna kamena konstrukcija djeluje na način da se dobivaju faktori sigurnosti na klizanje  $F_s > 1$  i to u dinamičkim uvjetima, odnosno u uvjetima kada na potporna konstrukciju osim svih statičkih djelovanja djeluju i potresne sile sa horizontalnom i vertikalnom komponentom ubrzanja. Analiza stabilnosti provedena je za projektni pristup 3 prema EC7 uz usvajanje Bishopove metode stabilnosti tla. U nastavku je dan detaljan ispis proračuna stabilnosti kosina za sanirano stanje klizišta.

Slika 6. Analiza stabilnosti za izvedenu potpurnu konstrukciju (dinamički uvjeti)- faktor sigurnosti  $F_s=1.22$
