Sanacija klizišta na županijskoj cesti u Stubičkim Toplicama

Undergraduate thesis / Završni rad

Završni rad br. 444/GR/2022

U ovom radu opisano je saniranje klizišta na županjskoj cesti Ž2217 na temelju prethodnih geotehničkih istražnih radova.

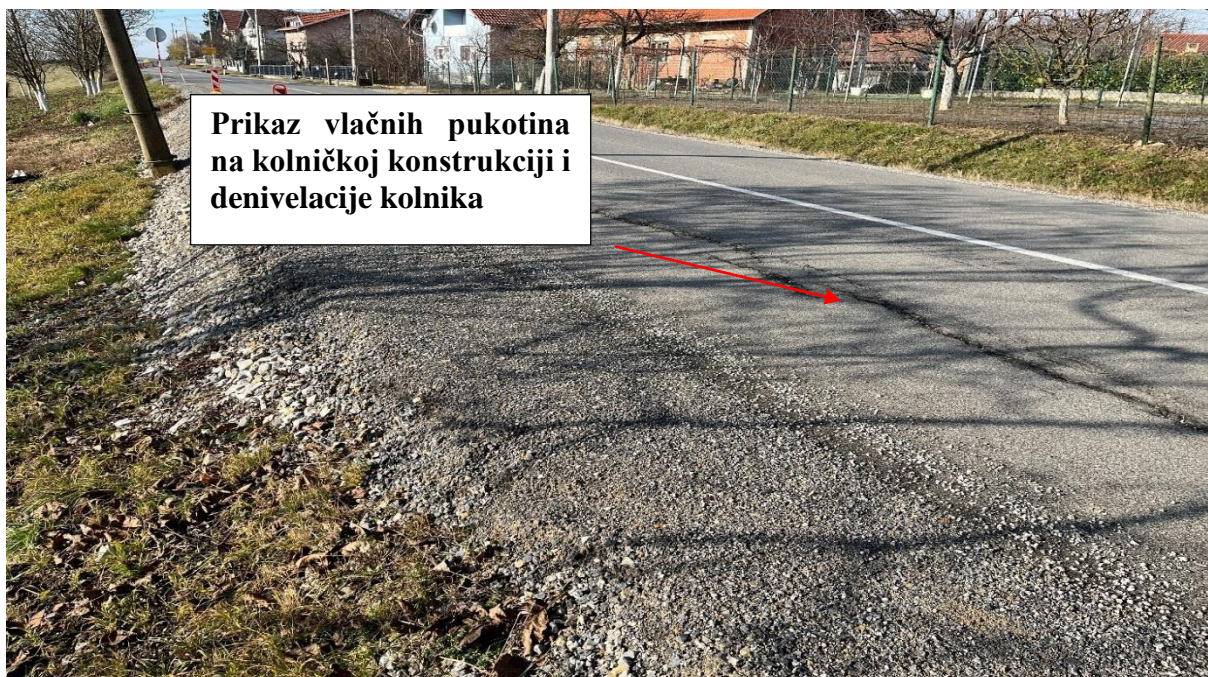
Na predmetnoj lokaciji vidljivo je klizište formirano na nizbrježnoj južnoj strani padine uz županijsku cestu oznake Ž2217. Klizište je formirano u dijelu padine uz cestu. Nije prijetnja stambenim objektima ali je uzrokovalo štetu na kolničkoj konstrukciji, dijelu bankine i padini smještenoj neposredno uz kolnik ceste. Na samom klizištu postoji afinitet daljnjeg širenja, što će rezultirati devastacijom asfaltne županijske ceste i okolnog terena ukoliko se ne provede potreban zahvat na sanaciji klizišta.

Prema rezultatima istražnih radova do klizanja tla uglavnom dolazi u sloju nasipnog materijala i visoko plastične gline pomiješane sa šljunkom (Gravel & Clay) koja je prisutna u površinskom sloju padine do dubine 2.30 m. Uslijed povećanih oborina, temeljno tlo se saturira vodom, postaje srednje do lako gnječive konzistencije i gubi posmičnu čvrstoću. To rezultira pojavom erozije tla i klizanja materijala u niže dijelove padine uz cestu.

Klizanje tla na ispitivanoj lokaciji je plitko (dubina klizne plohe < 3.0 m na površini ≤ 350 m²) i zahvaća slojeve nasipa i glinovitog tla pomiješanog sa šljunkom koji se nalaze iznad slojeva teško gnječive do polučvrste laporovite gline visoke plastičnosti koja nije podložna klizanju. Klizište je stabilno u statičkim uvjetima gdje je faktor sigurnosti ($F_s \geq 1$). Klizanje tla na padini javlja se prilikom procjeđivanja vode sa kolnika i sjevernog oborinskog kanala na južnu padinu (smanjenje posmičnih parametara tla) te dinamičkog opterećenja od prometa. To rezultira pojavom erozije tla, vlačnih pukotina na kolničkoj konstrukciji i klizanja materijala u niže dijelove padine uz cestu. Na slikama 4 i 5 prikazano je zatečeno stanje predmetnog klizišta.

Slika 4. Prikaz zatečenog klizišta na županijskoj cesti Ž2217 Stubičke Toplice

Na lokaciji klizišta prema rezultatima geotehničkih ispitivanja potrebno je izvesti potporna konstrukciju u obliku kamenog nasipa kojim će se drenirati temeljno tlo i stabilizirati padina. Nasipna potporna konstrukcija izvodi se na južnoj nizbrježnoj strani županijske ceste na potezu duljine 46.84 m od profila 2 u stacionaži 0+69.43 m do profila 6 u stacionaži 0+116.27 m, mjereno po osi projektiranog rješenja sanacije klizišta. Zbog strme konfiguracije terena i slabijih karakteristika temeljnog tla u površinskom sloju, nožica kamenog nasipa bit će ukopana u sloj visoko plastične laporovite gline dobrih geomehaničkih karakteristika.

Da bi obnovu bilo moguće izvesti, potrebno je izvršiti stepeničasti iskop vodozasićenog glinovitog materijala do dubine oko 3.0 m te pristupiti nasipavanju drobljenim kamenim materijalom koji će poslužiti kao oslonac na padini i stabilizirati klizište. Iskop za ugradnju kamenog materijala izvodi se u dvije stepenice u nagibu 2:1 (prva visine 1.35 m, širine 3.0 m i druga visine 2.15 m, širine 3.0 m.). U izvedeni stepeničasti iskop ugrađuju se lomljeni kameni blokovi granulacije 100-400 mm zbijanog do 40 MPa u slojevima od 30-50 cm. Od profila 5 u stacionaži 0+104.51 m do profila 8 u stacionaži 0+139.79 m predviđena je zaštita pokosa klizišta oblogom od travnatih ploča, da se smanji moguća naknadna erozija pokosa.
