# Metode sanacije glinokopa Đurđevićev brijeg u Bedekovčini nakon prestanka eksploatacije

Master's thesis / Diplomski rad

2022

**Metode sanacije glinokopa Đurđevićev brijeg u  
Bedekovčini nakon prestanka eksploatacije**

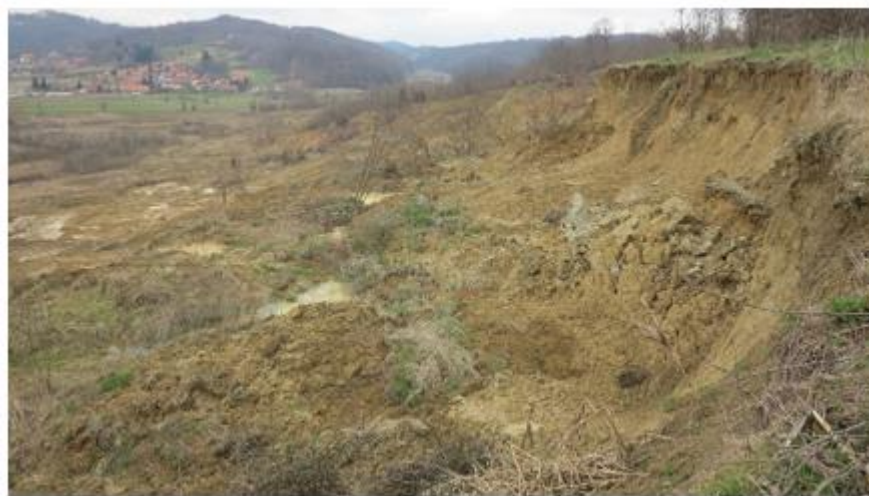
*Slika 1: Pogled preko čela devastiranog glinokopa s pristupne toče u smjeru sjever-sjeverozapad[1]*

- Najviša kota strmog čela glinokopa nalazi se na zadnjoj trećini duljine glinokopa (gledano od juga). Tu su se mogle zapaziti posljedice triju eksplicitnih znakova padinske nestabilnosti:

- Odroni-uz sami gornji rub glinokopa
  - Klizanja manjih ili većih segmenata
  - Blatni tokovi izazvani procjednim, ali i površinskim vodama koje se skupljaju i izbijaju na veće broju „mokrih punktova“.

- Put koji vodi tik pored čeonog ruba glinokopa, tj. u zoni najviših točaka glinokopa ukazuje na prijeteću opasnost novog velikog odrona ili na skoro prokliznuće terena s budućim čelom van obilježenih granica. Općenito gledano, u početnom se razdoblju spomenuto razvlačenje tla manifestira tek kao puzanje koje se odvija gotovo nezamjetno, da bi potom došlo do pojave vlačne pukotine koja u pravilu prethodi odronu ili klizanju destabiliziranog padinskog tijela.

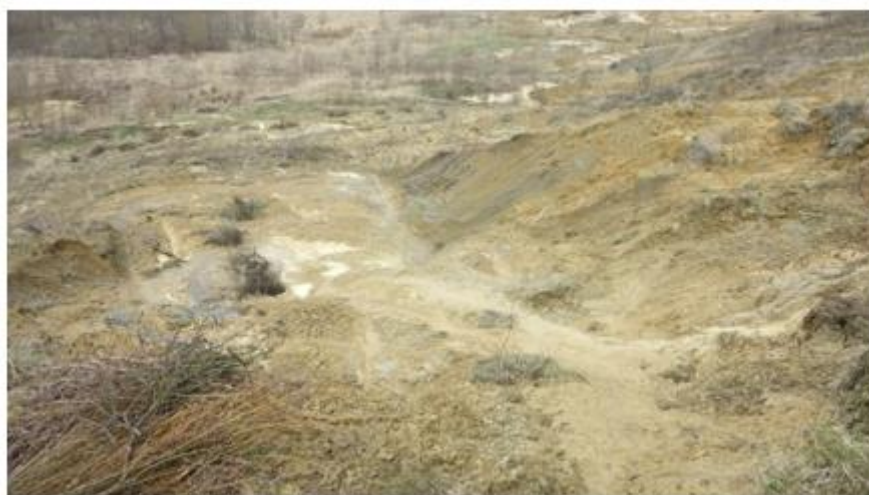
*Slika 2: Jedan od izrazitijih blatnih tokova(u gornjoj trećini visine glinokopa)[1]*

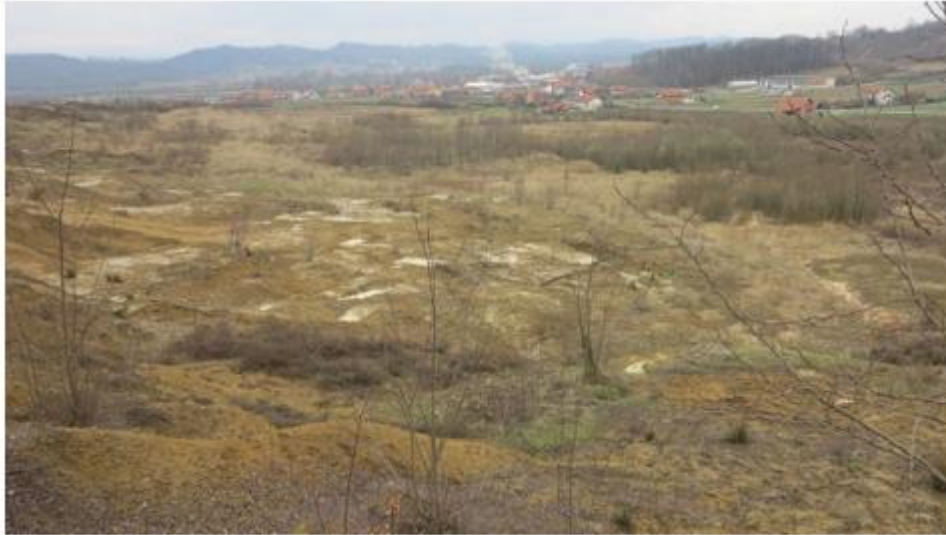
- Tijekom preliminarnog obilaska područje glinokopa ostavilo je dojam teške prohodne žitke mase (slika 3.). Na padini i podnožju klizišta talože se velike količine razmoćenog tla kojeg ispiru površinske, ali i procjedne vode izbijajući na pobočju glinokopa kroz tzv. „moke punktove“. Zaravnjeno podnožje glinokopa terasasto prelazi u izduženi pojas potočnog priobalja zaraslog hidrofilnim grmovitim raslinjem(slika 3.)

*Slika 3: Podnožje glinokopa zapunjeno žitkom masom, a potočno priobalje zaraslo hidrofilnim raslinjem[1]*

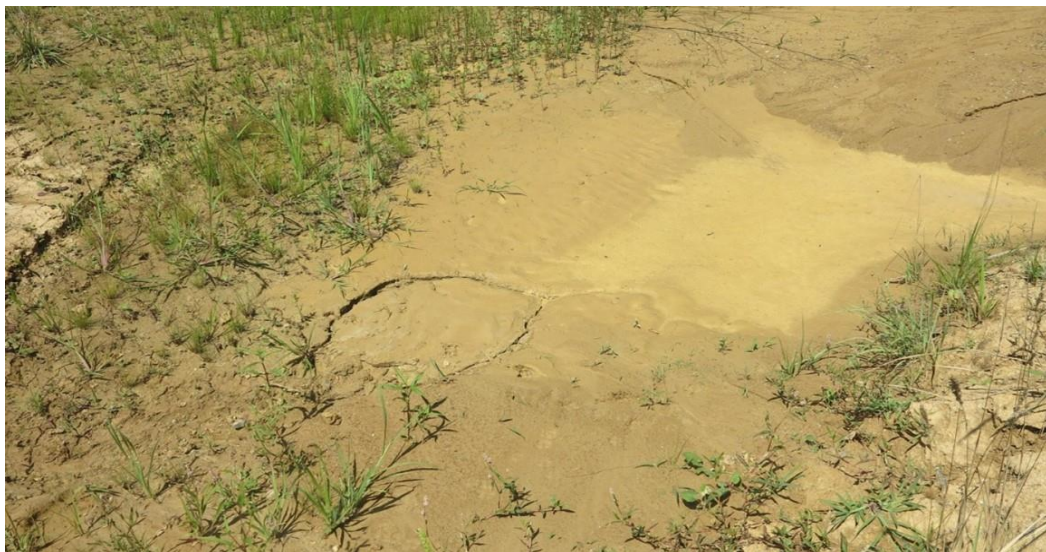
*Slika 9: Deltoidni „mokri punkt“ (sada osušen) u podnožju glinokopa[1]*

- Bušenje 10 do 15 prospektorskih bušotina na glinokopu kojima je isključivi cilj da prođu kroz meke i nestabilne formacije te da ukažu na dubinu na kojoj se nalazi stabilna podloga. Ovo je osobito važno zbog pozicioniranja uporišne nožice te zbog procjene dubine odvodnih jaraka i kopanih drenova duž današnjih blatnih tokova.

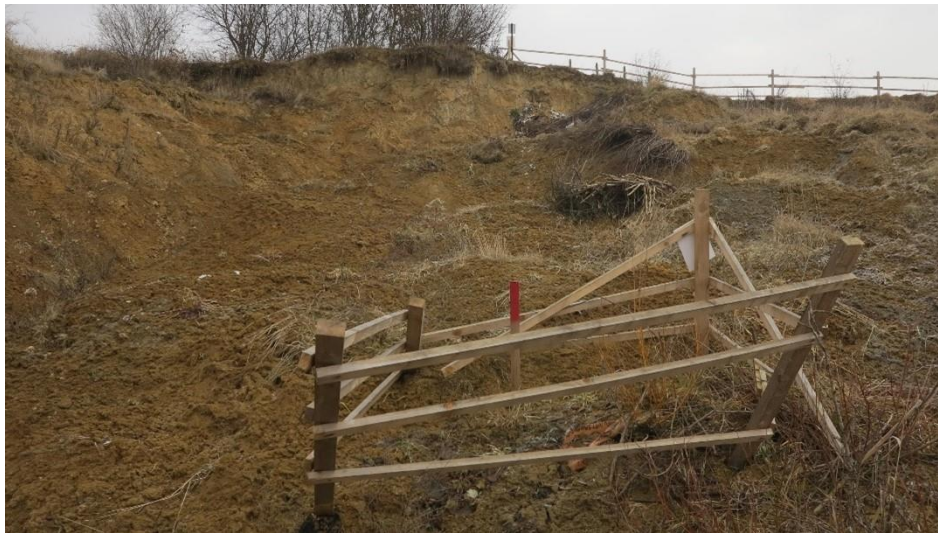
Dopunske su opservacije poglavito bile usmjerene na uočavanje raznih promjena na glinokopnoj padini koje bi se mogle staviti u vezu s nastupom jesensko-zimske sezone, tj. sezone kiše i snijega. Jasni posljedični znakovi kišnog razdoblja uočeni su u mjesecu siječnju, obzirom da je razmuljena zemljana masa gotovo porušila zaštitnu ogradu koja je prošlog ljeta postavljena oko istražne bušotine B11 (slika 11.).

*Slika 11: Razmočeno tlo gotovo je porušilo zaštitnu ogradu oko B11[1]*

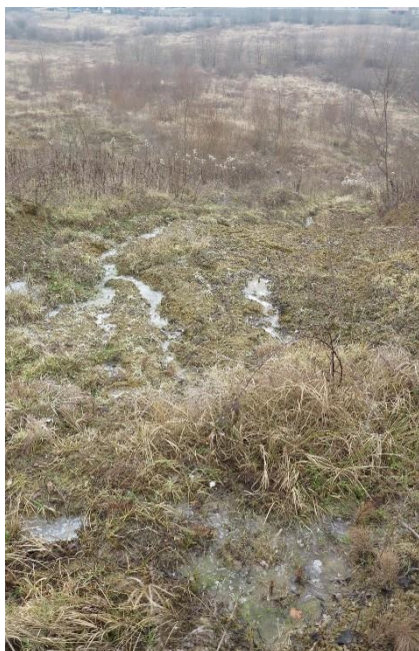
Nešto sjevernije od B11, tj. ispod zdenca Z1 (slika 12) uočeno je vrlo indikativno nakupljanje procjednih voda (slika 13.) koje su se očito iscjeđivale iz tla otprilike u zoni istražne bušotine B10.

*Slika 13: Obilno cjeđenje procjednih voda po padinskom terenu ispod zdenca Z1[1]*

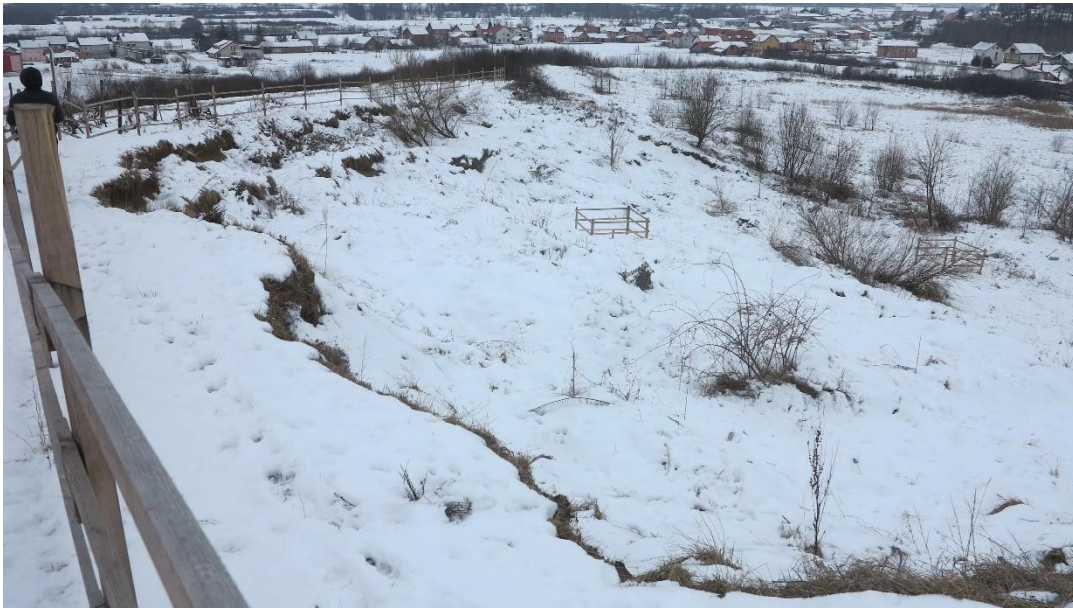
Zbog potkapanja padinske nožice (tijekom eksploatacije glinokopa), a potpomognuto djelovanjem procjednih voda (čiji je migracijski smjer od sjeveroistoka prema zapadu i jugozapadu) zapadnu je padinu Đurđevićevog brijega zahvatio proces padinske nestabilnosti koja se najočitije manifestira duž čeonog dijela padine, tj. uz gornji rub padine, što se jasno vidi i na slici 23.

*Slika 23: Pogled s gornjeg ruba glinokopa u smjeru juga-jugozapada[1]*

Tako postavljena tehnička dijagnoza nalaže sanacijski koncept u kojemu će se bitni elementi fokusirati na:

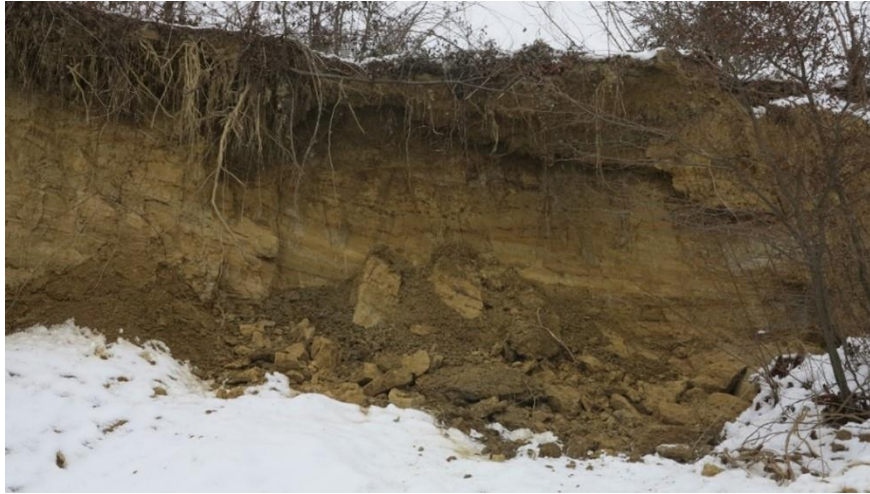
Čeona denivelacija terena koja predstavlja gornji rub klizišta (slika 22.) jasno ukazuje na pomicanje velike mase tla u traženju novog ravnotežnog položaja

*Slika 24: Denivelacija terena s pratećim odronima ocrta gornju konturu klizišta iznad B9 i B10[1]*

Da bi se usporilo, a potom i zaustavilo gibanje padinske mase, nužno je intervenirati na terenu kroz dva osnovna sanacijska zahvata:

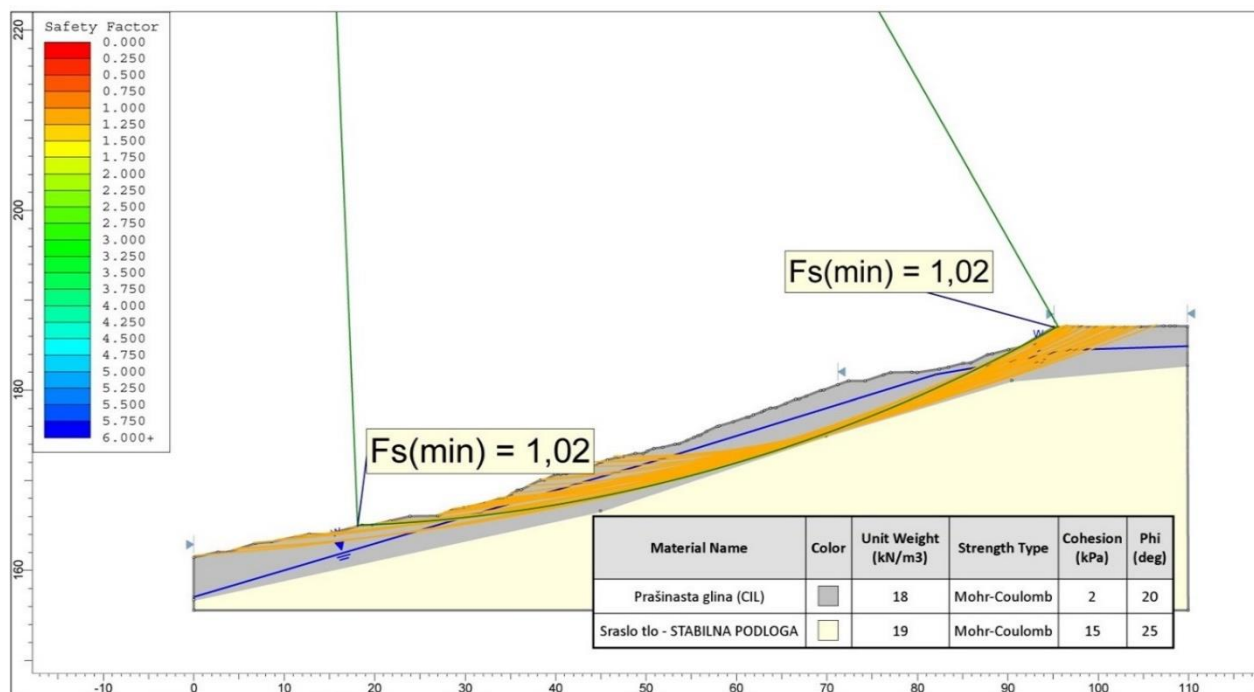
Kod proračuna faktora sigurnosti analizira se velik broj potencijalnih kliznih ploha, dok se u proračunu grafički prikazuje samo analiza za najkritičniju plohu, odnosno zelenom bojom prikazane su plohe za koje je faktor sigurnosti blizak plohi s minimalnim faktorom sigurnosti, kako bi se ilustrirao trend pomicanja kliznih ploha.

Slika 30: Analiza stabilnosti kosine glinokopa "Đurđevićev brijeg" - profil PP4(zatečeno stanje)[1]
