# Metode sanacije glinokopa Đurđevićev brijeg u Bedekovčini nakon prestanka eksploatacije

Master's thesis / Diplomski rad

2022

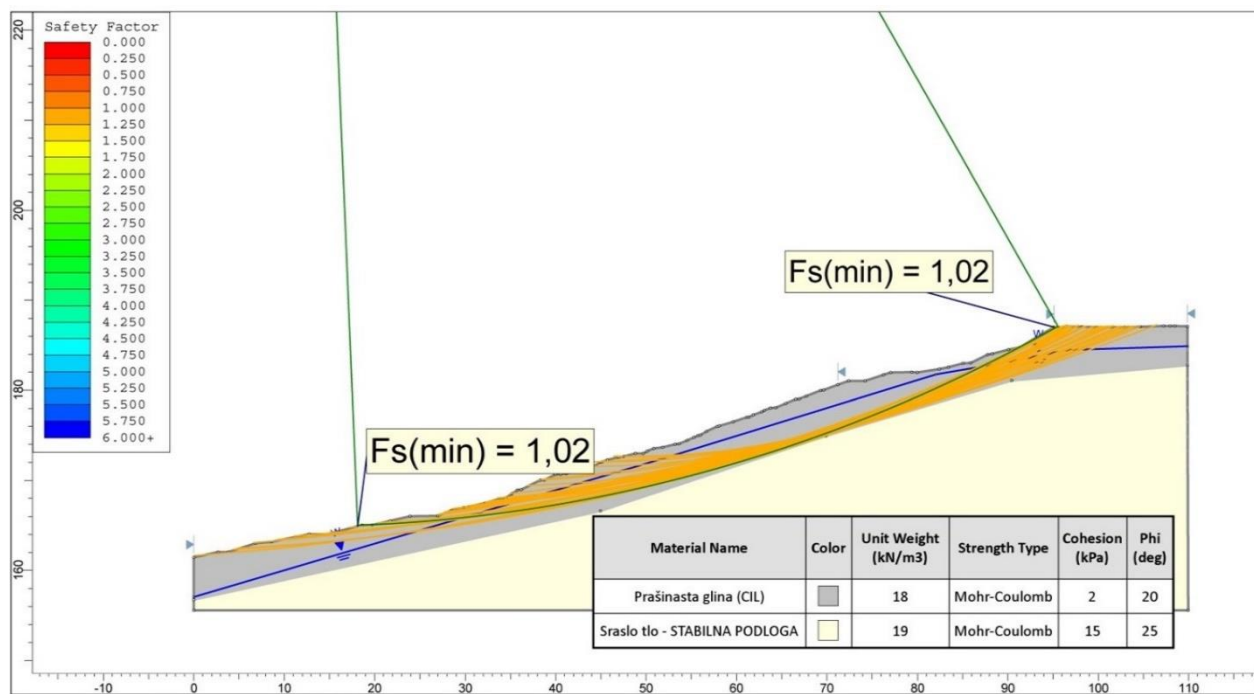
Slika 30: Analiza stabilnosti kosine glinokopa "Đurđevićev brijeg" - profil PP4(zatečeno stanje)[1]
