# Metode sanacije glinokopa Đurđevićev brijeg u Bedekovčini nakon prestanka eksploatacije

DIPLOMSKI RAD br.72/GRD/2022

**Metode sanacije glinokopa Đurđevićev brijeg u  
Bedekovčini nakon prestanka eksploatacije**

U ovom diplomskom radu prikazano je geotehničko sanacijsko rješenje za južno područje ugroženog glinokopa na Đurđevićevom brijegu u Bedekovčini. Osim sanacijskog rješenja, priložene su fotografije destabiliziranog glinokopa prije sanacije te fotografije tijekom izvođenja radova. Rad sadrži posebne uvjete za građenje izdane od pojedinih tijela sa priloženim obavijestima istih. Prikazano je postojeće stanje destabilizirane padine, odnosno ugroženog glinokopa. Nadalje u radu je razrađen projektni zadatak te dano tehničko sanacijsko rješenje, opis zahvata, redosljed odvijanja radova. Detaljno je opisan sanacijski koncept, formiranje pokosa s nekoliko bermi, prihvat i odvodnja procjednih i površinskih voda. Opisani su tehnički uvjeti izvedbe, od pripremnih radova pa sve do onih završnih radova, sadnje i sijanja trave. Modelirano je sanacijsko rješenje i opisano ponašanje glinokopa prije sanacije u određenom programu te je provedena analiza stabilnosti za razna stanja klizišt

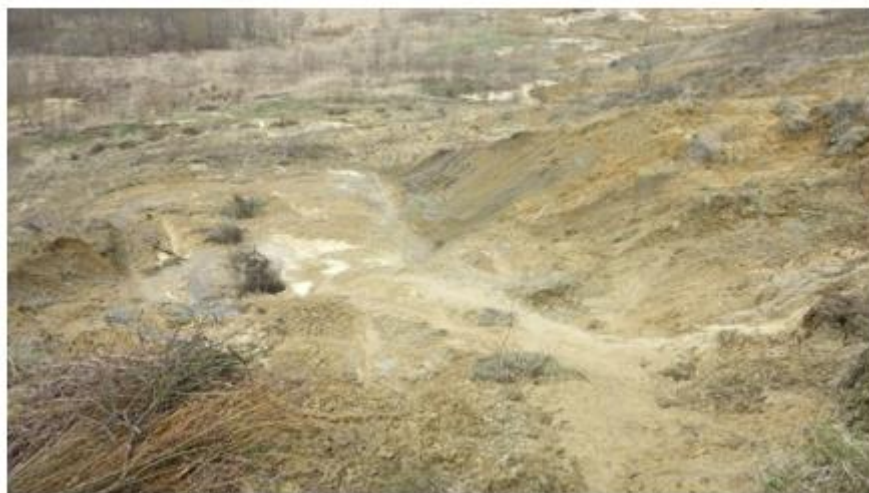
*Slika 2: Jedan od izrazitijih blatnih tokova(u gornjoj trećini visine glinokopa)[1]*

- Odroni-uz sami gornji rub glinokopa
  - Klizanja manjih ili većih segmenata
  - Blatni tokovi izazvani procjednim, ali i površinskim vodama koje se skupljaju i izbijaju na veće broju „mokrih punktova“.

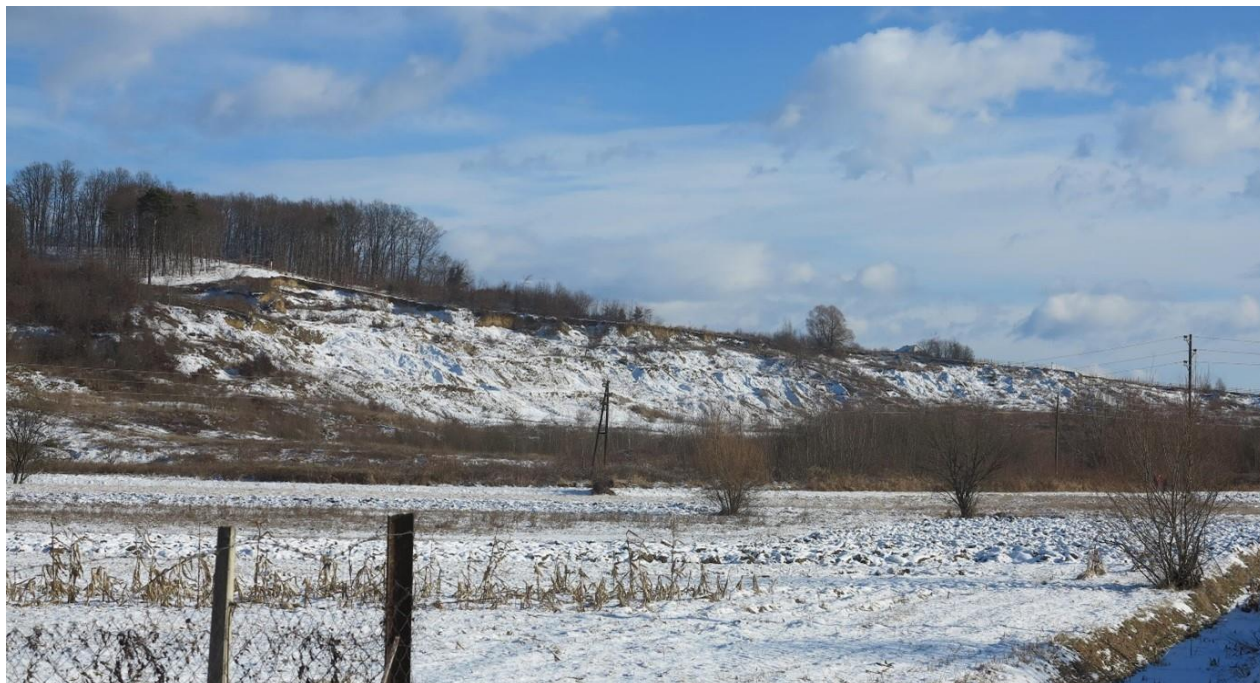
*Slika 14: Pogled na glinokopnu padinu sa sjeverozapada[1]*
