Master's thesis / Diplomski rad

DIPLOMSKI RAD br. **094/GRD/2023**

SANACIJA ASFALT-BETONSKE OBLOGE
NASIPA HE ČAKOVEC

Mladen Hozjak

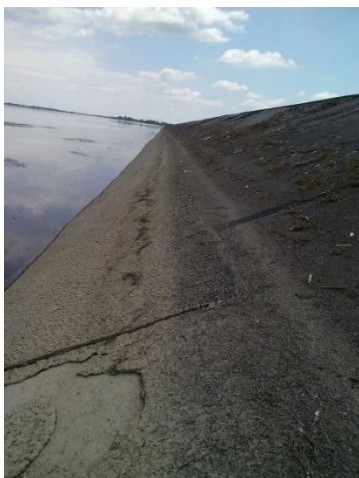
Slika 4. Oštećenje AB obloge

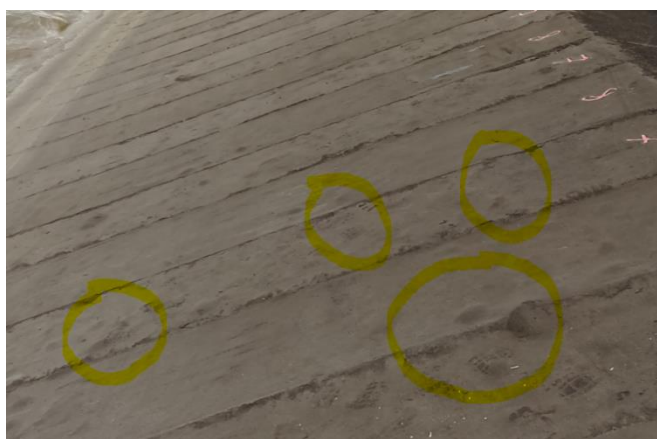
Međutim, prilikom obilaska probnih dionica u lipnju 2017. god. utvrđena su oštećenja na asfaltnom mastiksu posebno na dionici B u vidu ispupčenja na površini mastiksa iz kojih se cijedi voda - „vodeni džepovi“ (slike u nastavku).

Slika 13. Oštećenja na površini mastiksa

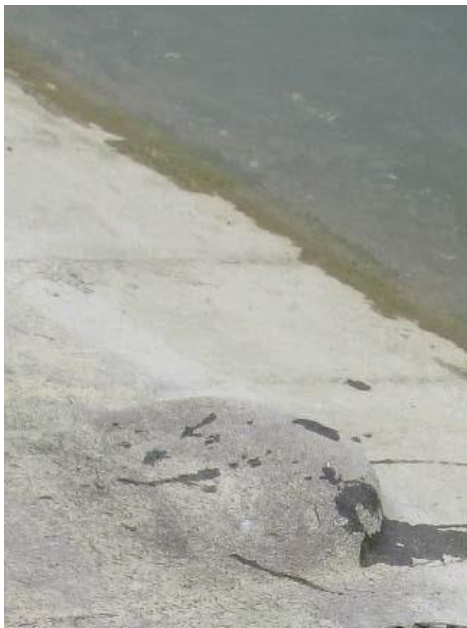
Na takvim dijelovima povezanost između slojeva ne postoji, što predstavlja direktnu degradaciju izvedene asfaltne konstrukcije. Razlozi nastanka „vodenih džepova“ su procjeđivanje vode između asfaltnog mastiksa i asfalbetona (VAB) a što je rezultat loše izvedbe detalja spoja novo-ugrađenog asfaltnog sloja sa postojećim asfaltnim slojem na kruni nasipa. Pretpostavljamo da su mjesta ulaza vode u asfaltnu konstrukciju mjesta otvorenih pukotina na asfaltnom sloju krune nasipa (Slika 89).

Slika 88. „Vodeni džepovi“

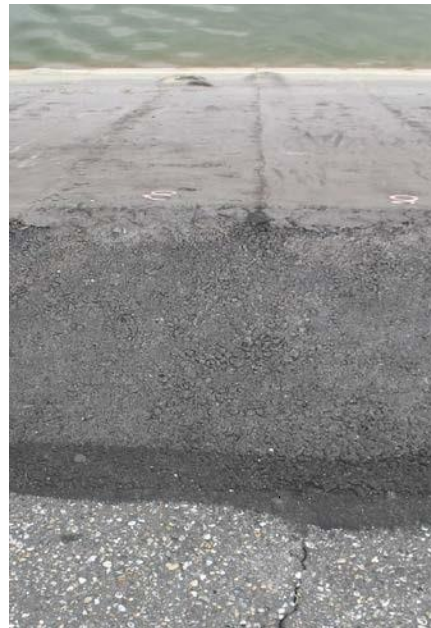
Slika 89. Pozicija „vodenog džepa“
ravno ispod otvorene pukotine na kruni nasipa
