Master's thesis / Diplomski rad

DIPLOMSKI RAD br. **094/GRD/2023**

SANACIJA ASFALT-BETONSKE OBLOGE
NASIPA HE ČAKOVEC

Mladen Hozjak

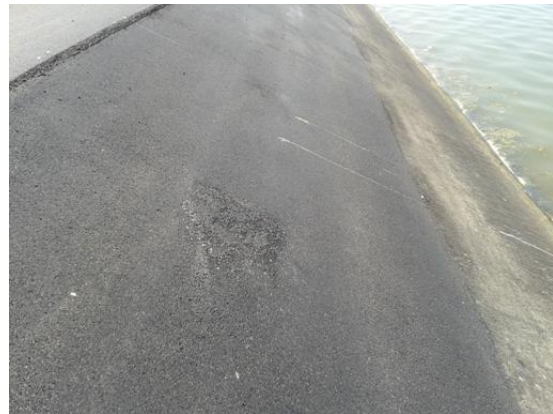
Slika 81. Detalj lokalnih nedostataka na površini izvedenog asfaltnog sloja (gornja zona)
