# Sanacija asfaltbetonske obloge nasipa HE Čakovec

**Master's thesis / Diplomski rad**

**SANACIJA ASFALT-BETONSKE OBLOGE**  
**NASIPA HE ČAKOVEC**

Student:  
Mladen Hozjak, 2402013972

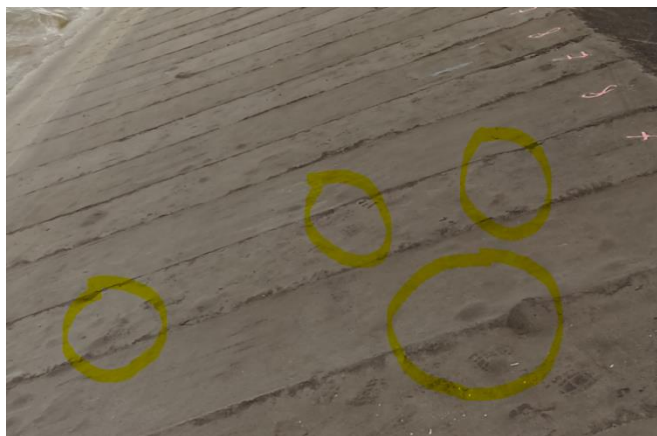
Međutim, prilikom obilaska probnih dionica u lipnju 2017. god. utvrđena su oštećenja na asfaltnom mastiksu posebno na dionici B u vidu ispupčenja na površini mastiksa iz kojih se cijedi voda - „vodeni džepovi“ (slike u nastavku).

Slika 13. Oštećenja na površini mastiksa

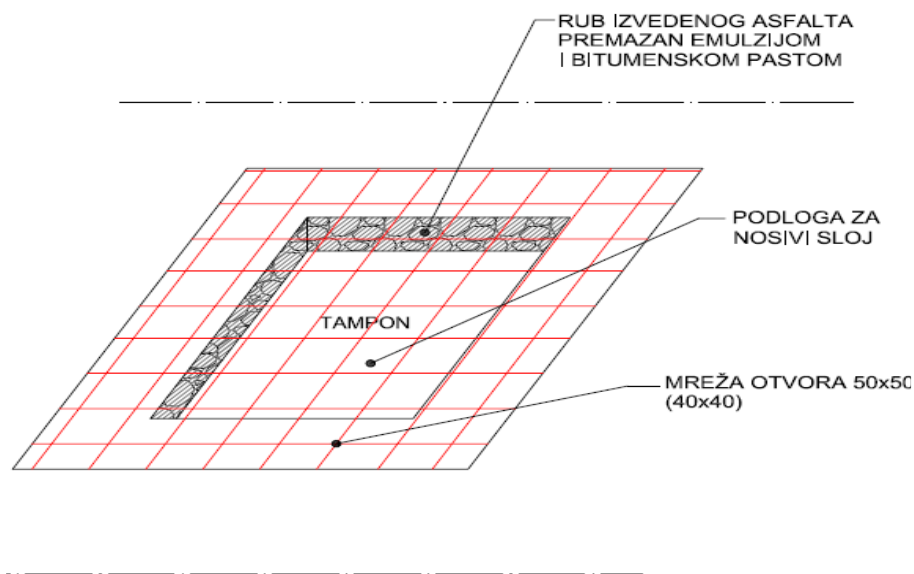
Slika 16. Prikaz sanacije oštećenja nosivog sloja

Ostala površina nosivog sloja pripremljena za ugradnju asfalta, nakon preuzimanja od strane Nadzornog inženjera, prska se zagrijanom polimernom emulzijom u količini 0,3-0,5 kg/m<sup>2</sup>. Prskanje se vrši strojno motornom prskalicom, a potrebno ga je započeti najmanje 5 sati prije polaganja asfalta po sunčanom vremenu. Najsigurnije je površinu prešpricati dan ranije kako bi voda sigurno isparila, a bitumenski se dio vezao za podlogu.

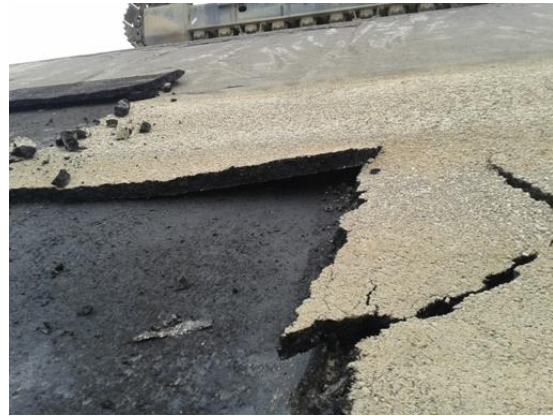
Slika 25. Loša povezanost postojećih asfaltnih slojeva

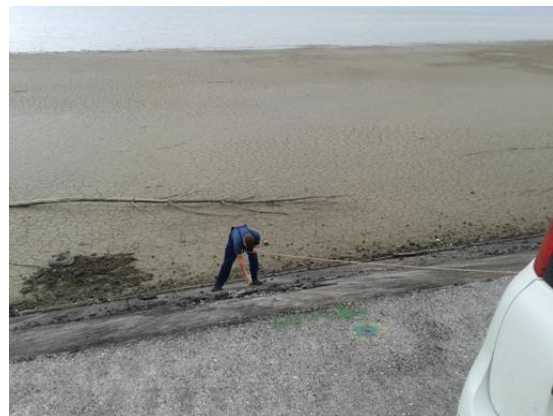
Slika 29. Označavanje granica plošnih oštećenja nosivog asfaltnog sloja

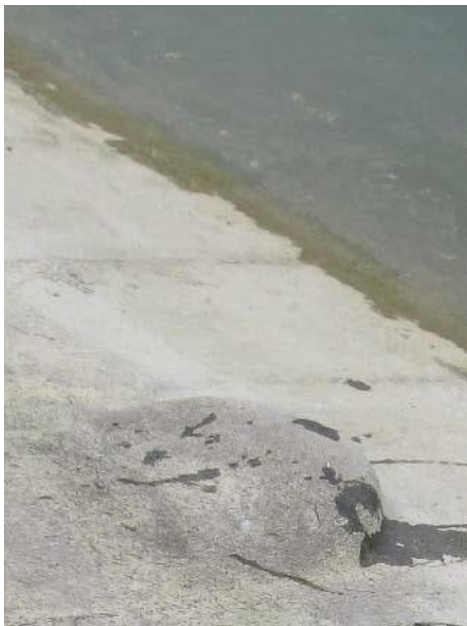
Na takvim dijelovima povezanost između slojeva ne postoji, što predstavlja direktnu degradaciju izvedene asfaltne konstrukcije. Razlozi nastanka „vodenih džepova“ su procjeđivanje vode između asfaltnog mastiksa i asfalbetona (VAB) a što je rezultat loše izvedbe detalja spoja novo-ugrađenog asfaltnog sloja sa postojećim asfaltnim slojem na kruni nasipa. Pretpostavljamo da su mjesta ulaza vode u asfaltnu konstrukciju mjesta otvorenih pukotina na asfaltnom sloju krune nasipa (Slika 89).

Slika 88. „Vodeni džepovi“
