Revitalizacija autohtone kamene kuće u kontinentalnom dijelu Hrvatske s naglaskom na detalje izvedbe

Master's thesis / Diplomski rad

**REVITALIZACIJA AUTOHTONE KAMENE KUĆE U
KONTINENTALNOM DIJELU HRVATSKE S
NAGLASKOM NA DETALJE IZVEDBE**

Kamena kuća se kroz ovaj diplomski rad obrađuje na način da je najprije tehničkom dijagnozom ocijenjeno zatečeno stanje. Prikazana su oštećenja konstruktivnih elemenata, a zatim je kroz analizu potrebnih zahvata predstavljeno nekoliko načina izvođenja sanacije oštećenih konstruktivnih dijelova. U konačnici je prikazana cjelokupna provedba revitalizacije s brojnim detaljima izvedbe. Slikovno su prikazani postupci sanacije temelja, zidova, stropne i podne konstrukcije, krovišta, terase te uvođenje električnih, vodovodnih i kanalizacijskih instalacija. Svi radovi rađeni su samostalnom izvedbom, tradicionalnim metodama i tehnikama. Ovakav način obnove unosi dodatne vrijednosti glede osjećaja napora kojeg su imali graditelji prilikom izgradnje takvih kamenih kuća.

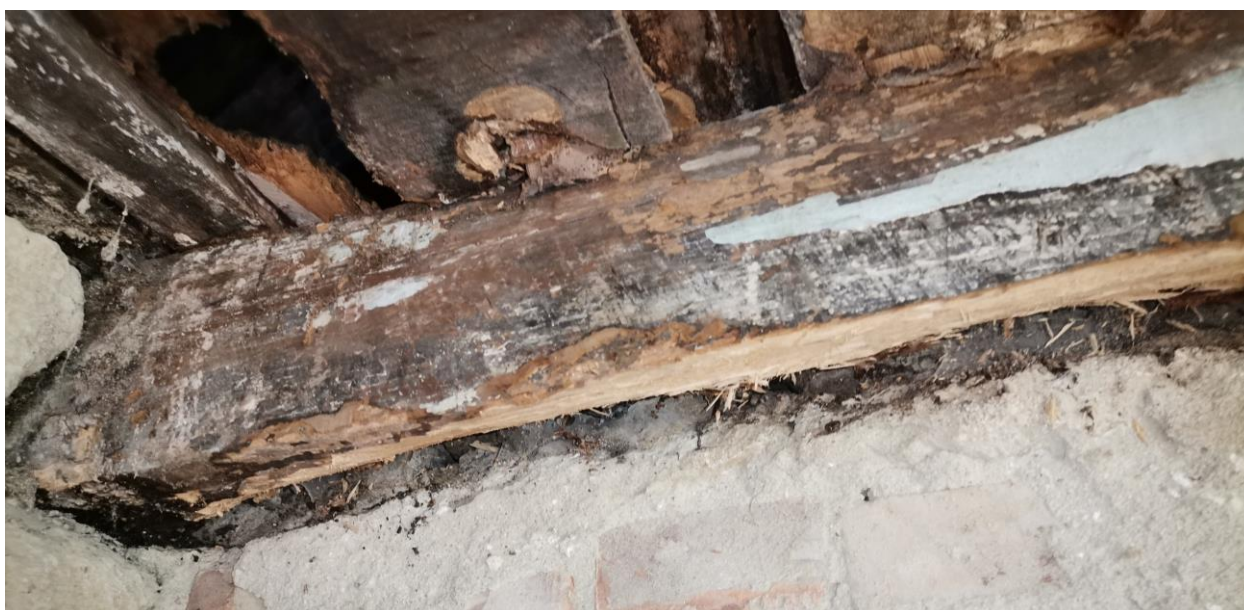
Na drvene konstrukcije negativno utječe vlaga, insekti te druga nepovoljna djelovanja. Grede koje su oslonjene na zidove ili dugotrajno bile izložene velikoj vlazi znatno se brže degradiraju nego li građa koja nije izložena takvim utjecajima. Priložene su fotografije stanja drvene konstrukcije, vidljivo je da su grednici u vrlo lošem stanju, a daske trule i postoji velika opasnost od pucanja uslijed opterećenja.

Slika 3.25: Propadanje drvene građe uslijed djelovanja vlage i prokišnavanja
