Master's thesis / Diplomski rad

**REVITALIZACIJA AUTOHTONE KAMENE KUĆE U
KONTINENTALNOM DIJELU HRVATSKE S
NAGLASKOM NA DETALJE IZVEDBE**

Iris Žuti

Varaždin, rujan 2023.

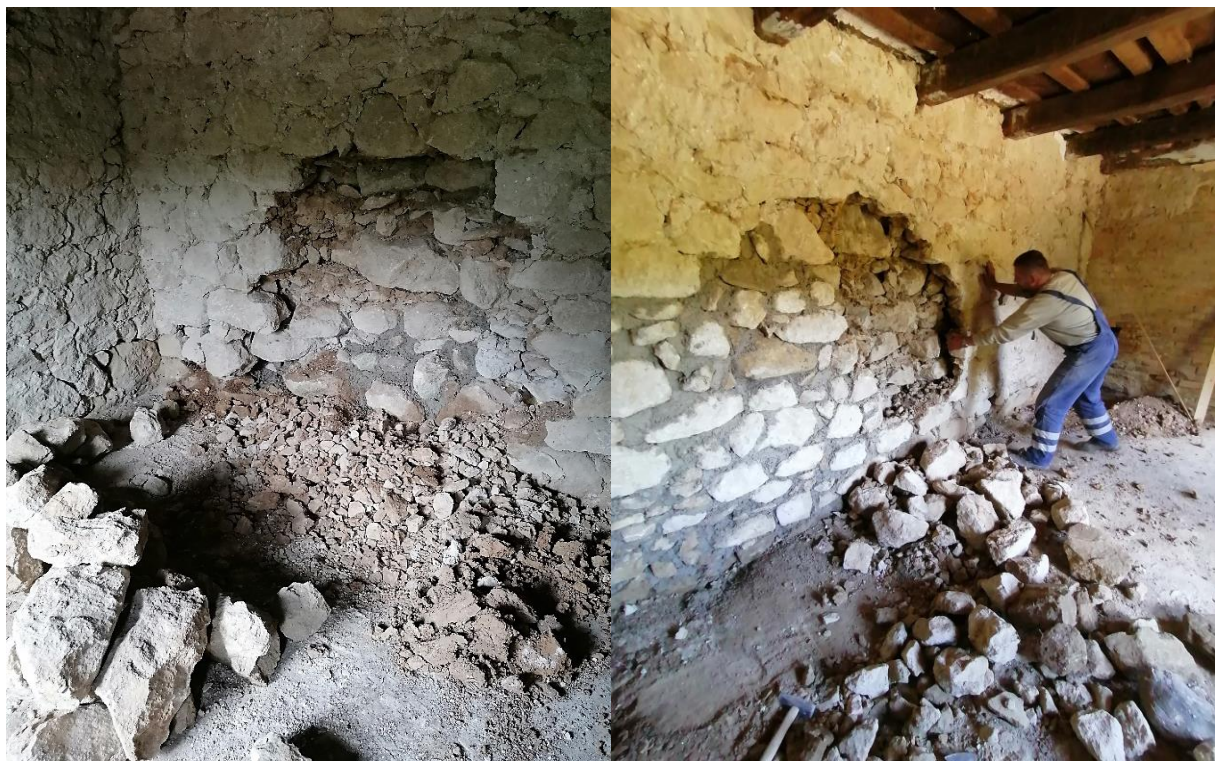
Slika 5.17: Rušenje i ponovno zidanje oštećenog zida

bila potrebna dva veća zahvata djelomičnog rušenja zida i ponovnog zidanja. Takav slučaj prikazuje slika ispod, obilježeno s „X1“. Zid se nalazi na sjeverozapadu. Uočene su veće pukotine te se zid u unutrašnjem sloju počeo rušiti, stoga je neizbježno bilo njegovo slojevito rušenje i ponovno zidanje. Srušen je samo unutrašnji sloj zida što prikazuju Slika 5.16 i Slika 5.17.
