**Master's thesis / Diplomski rad**

DIPLOMSKI RAD br. 87/GRD/2023

**REVITALIZACIJA AUTOHTONE KAMENE KUĆE U  
KONTINENTALNOM DIJELU HRVATSKE S  
NAGLASKOM NA DETALJE IZVEDBE**

**REVITALIZACIJA AUTOHTONE KAMENE KUĆE  
U KONTINENTALNOM DIJELU HRVATSKE S  
NAGLASKOM NA DETALJE IZVEDBE**

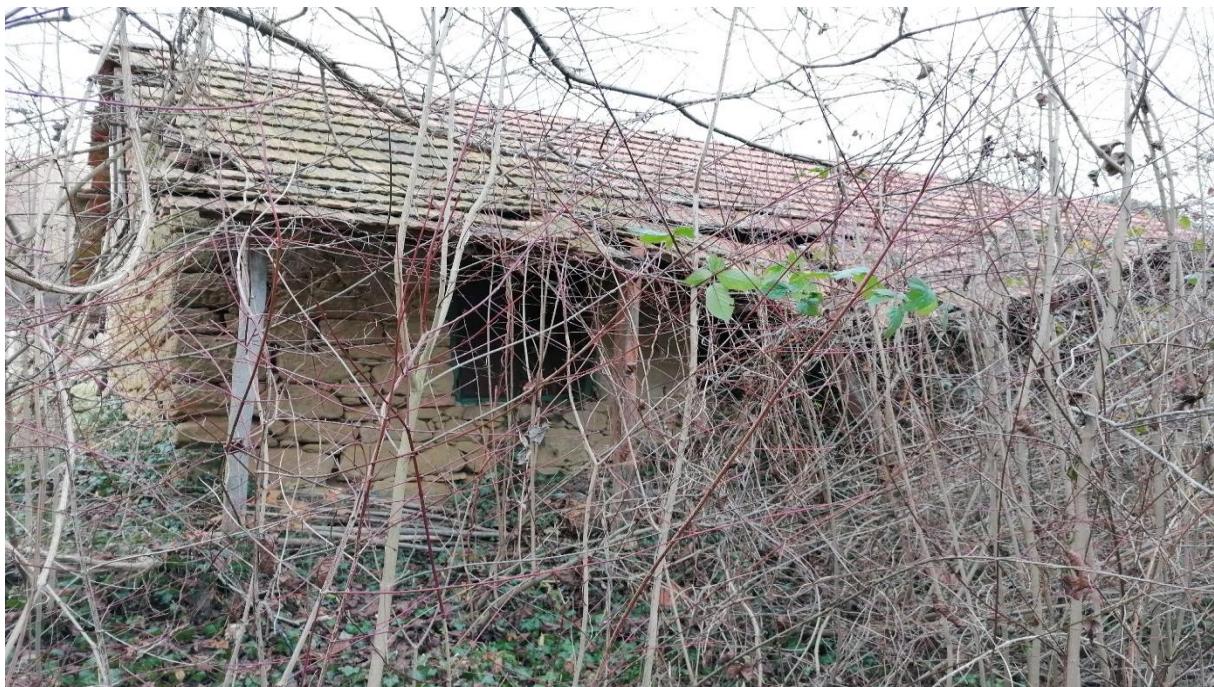
„Iz niže priloženih fotografija zatečenog stanja objekta vrlo je očito da je objekt bio zapušten dugi niz godina. Na prvi pogled može se zaključiti da je raslinje zasigurno prouzročilo određena oštećenja. Cijeli objekt je poprilično obrastao različitim biljem, a ponajviše kupinom i bršljanom koje je vrlo teško iskorijeniti, pogotovo ukoliko su njihovi izdanci odrvenjeli što se desilo u ovom slučaju. Osim toga, bršljan je poznata biljka koja se u potrazi za suncem penje i na najnepristupačnije dijelove. Još veći problem što se raslinja tiče je što se korijenje probija duboko u konstrukciju. Upravo to se desilo na ovom objektu. Korijenje je na pojedinim dijelovima ušlo duboko među kamenje, a s godinama kako biljka raste korijenje se širilo u promjeru i devastiralo konstrukciju. Osim što je poprilično upotpunilo praznine s vanjske strane objekta, korijenje je probilo u potpunosti zidove te raslo i s unutrašnje strane objekta. Ovi problemi dijagnosticirani su prilikom otkopa građevine s vanjske i unutrašnje strane. Rješavanje problema je vrlo jasno, no iziskuje fizički napor. Zadrvenjeni dijelovi biljke dostigli su vrlo velike promjere stoga njihovo uklanjanje zahtijeva popriličnu snagu i upornost, a pritom je najvažnije paziti na stabilnost zidova zbog urušavanja kamenja. Slijedi slikovni prikaz zatečenog stanja prije i nakon čišćenja.“ [5]

*Slika 3.1: Raslinje oko kuće*

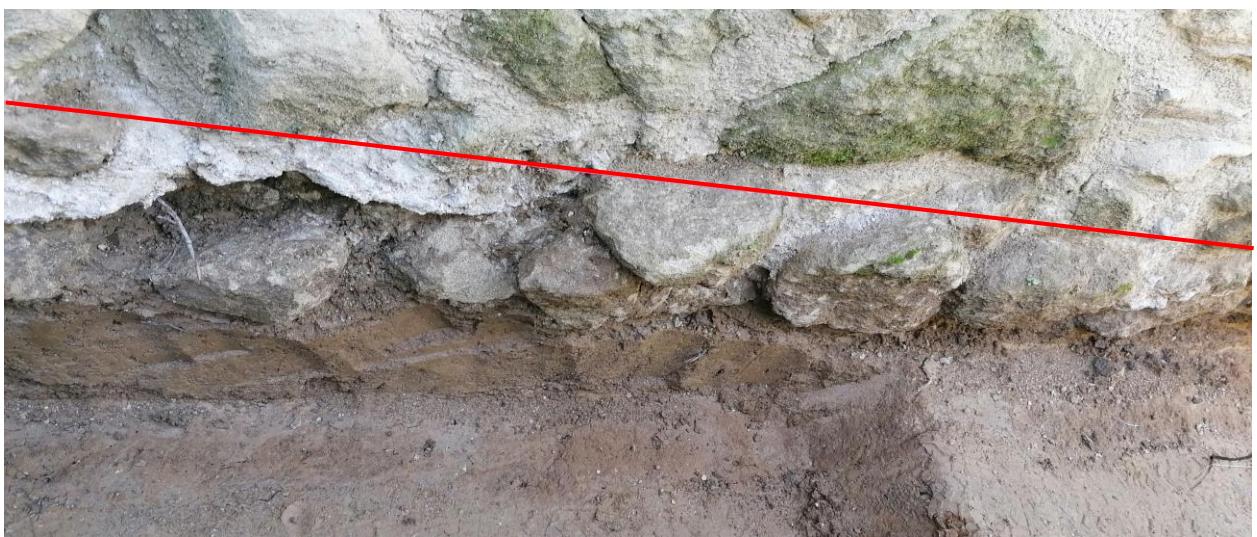
„Temelji su zidani od kamena te je kao vezivni materijal korišteno „blato“ to jest zemljana masa. Širina temelja je između 45 cm i 50 cm. Tijekom iskopa uočeno je da dubina temeljenja nije zadovoljavajuća prema propisima. Temelji objekta rađeni su stepenasto, okvirno u dvije razine, odnosno pratili su konfiguraciju terena. Na sjeveroistočnom dijelu kuće temelji su dublji, dok su na sjeverozapadnom i zapadnom zbog terena vrlo plitki s obzirom da je teren puno viši. Na pojedinim mjestima su temelji duboki oko 50 cm, dok na mjestima gdje nije bilo moguće izvesti dublje temelje, oni iznose tek 10-ak cm dubine, mjereno od razine zemljanog poda unutar objekta. Na Slika 3.10 se prikazuje izveden iskop uz temelje i zidove, crveni konop označuje visinu gotovog poda, pa se samim time može zaključiti da su temelji vrlo plitki na tom dijelu kuće.“ [6]

Slika 3.10: Iskop uz temelje

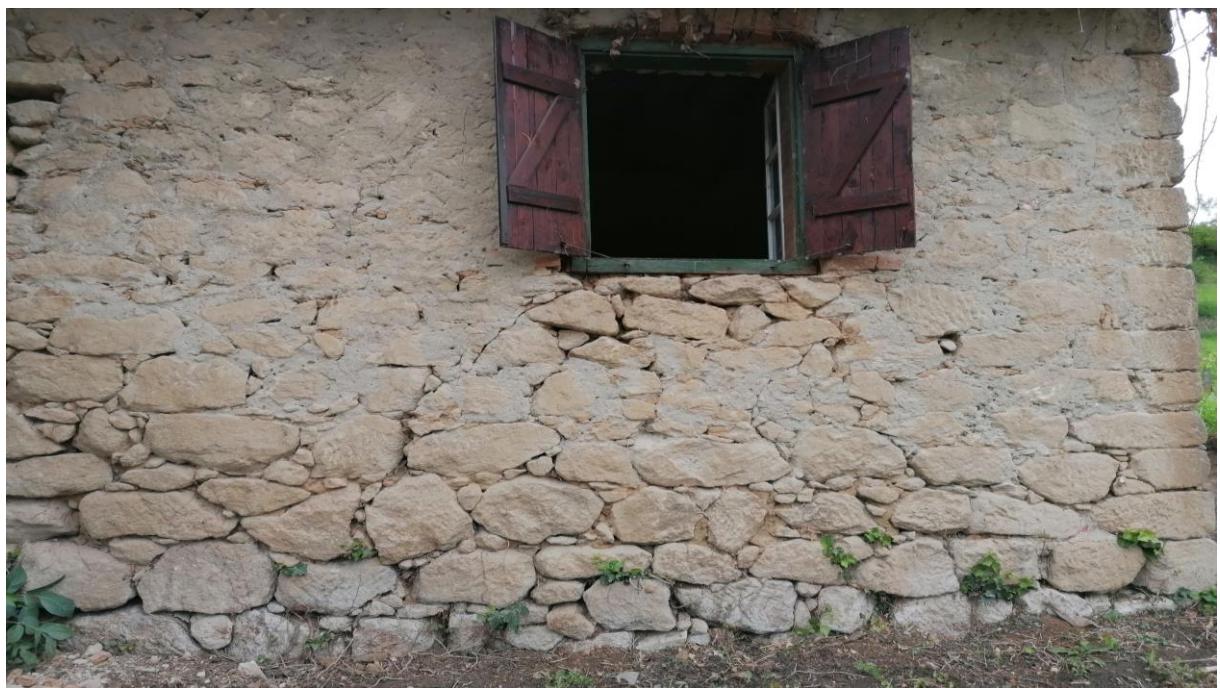
*Slika 3.13: Stanje zidova prije čišćenja fuga*

Slika 3.13 prikazuje stanje zidova prije čišćenja fuga. Na slici se može raspoznati blato i vapnena žbuka kojom je zid bio obrađen. Vapnena žbuka se s godinama i nepogodnim vremenskim uvjetima istrošila. Također, budući da je objekt godinama bio zapušten, iz zidova je krenuo rasti bršljan koji je stvarao velike probleme pri uklanjanju, no većih oštećenja nije bilo.

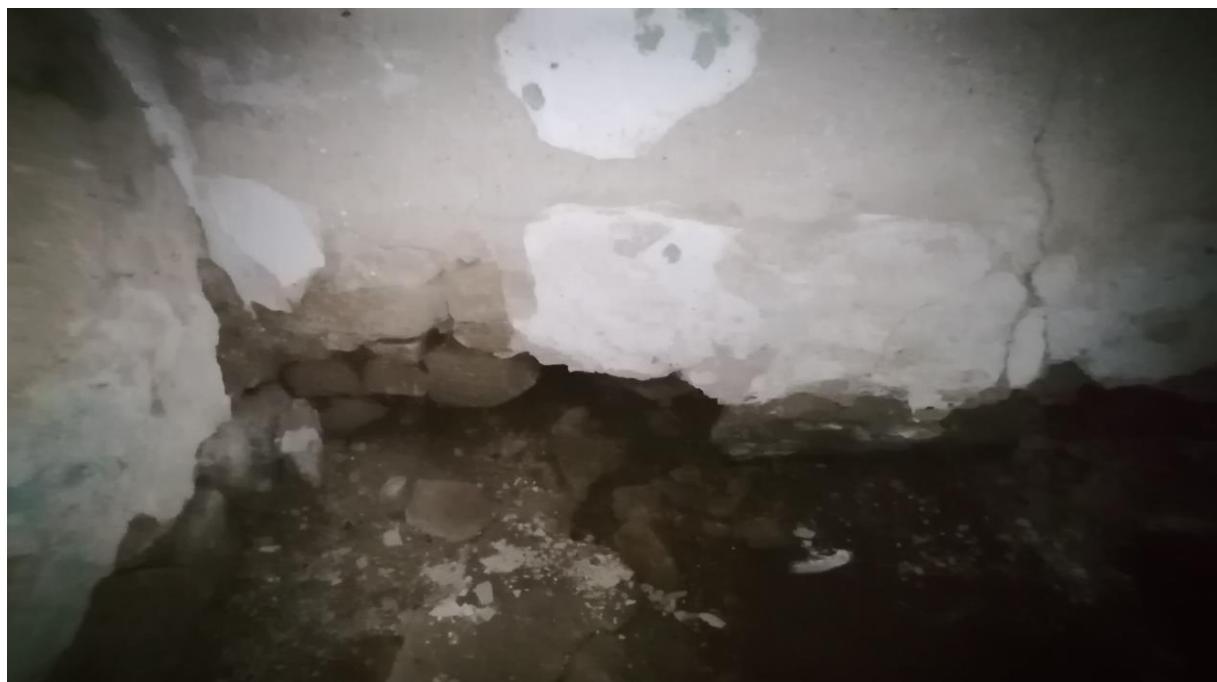
*Slika 3.14: Stanje unutrašnjih zidova – prostorija 1*

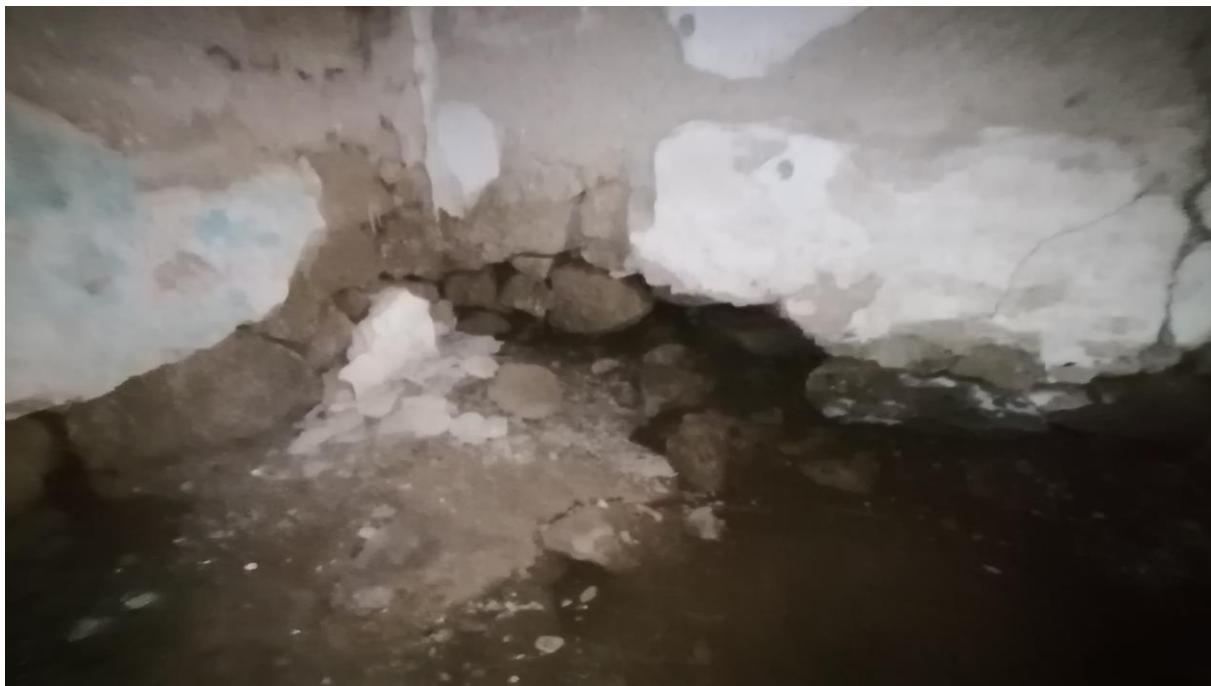
*Slika 3.15: Stanje unutrašnjih zidova – prostorija 1*

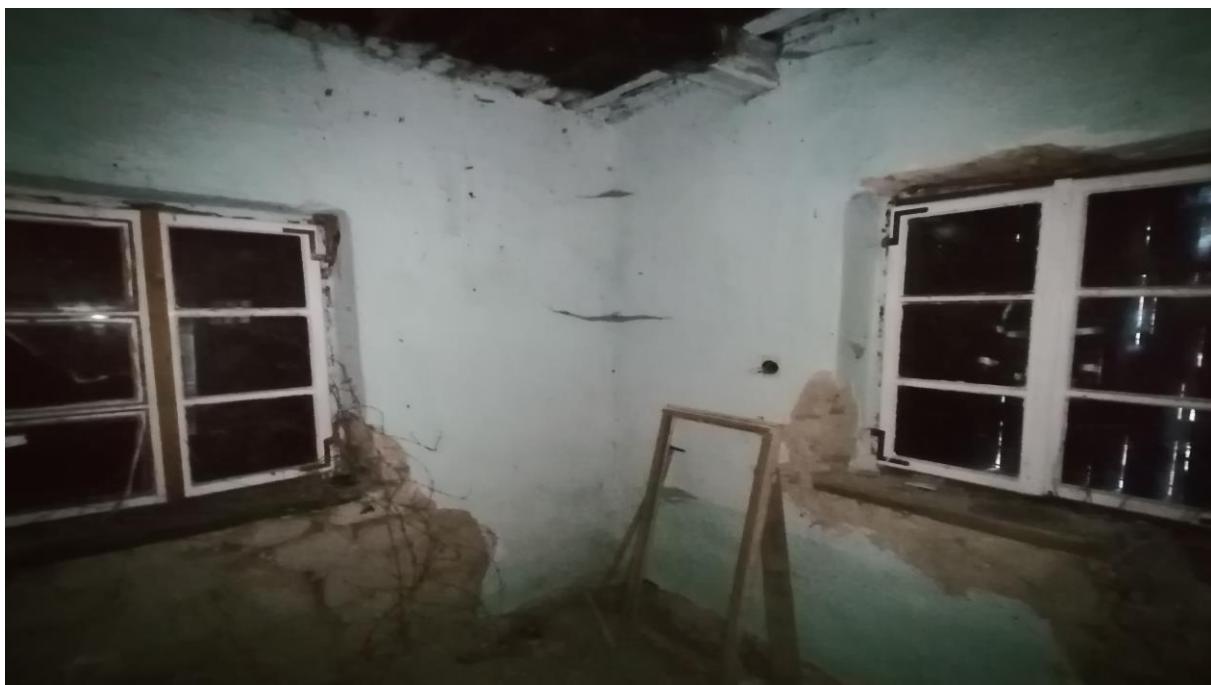
*Slika 3.16: Stanje unutrašnjih zidova – prostorija 3*

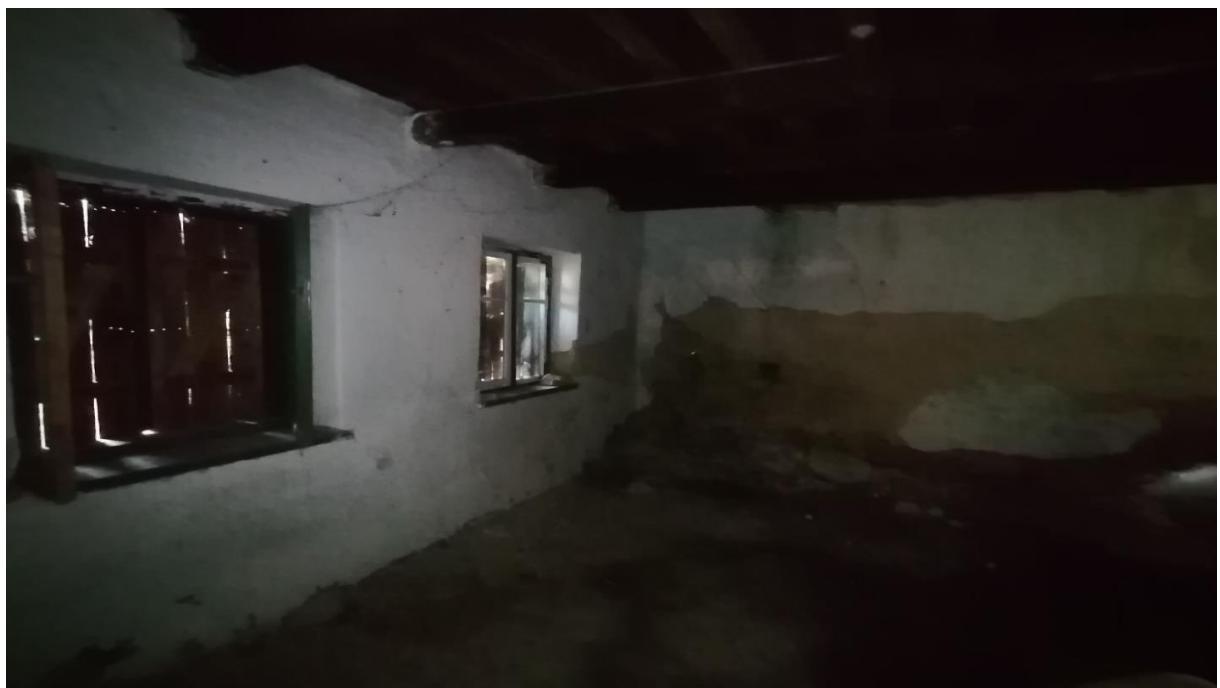
*Slika 3.17: Stanje unutrašnjih zidova – prostorija 1*

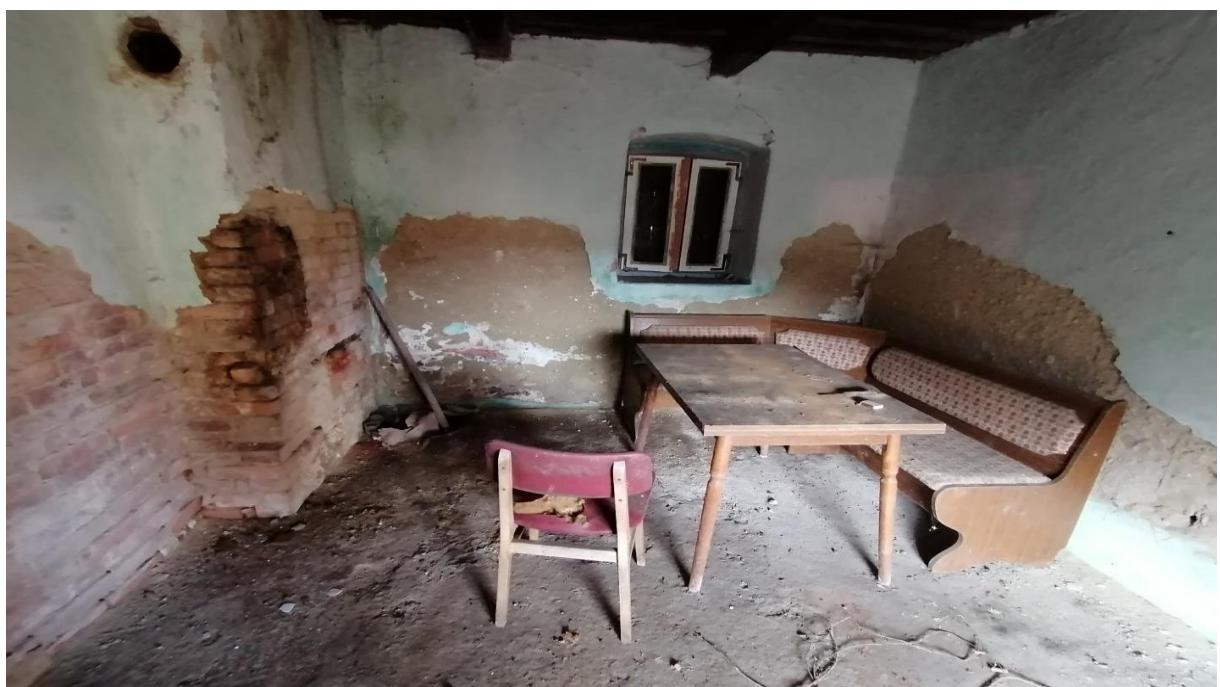
*Slika 3.18: Stanje unutrašnjih zidova – prostorija 2*

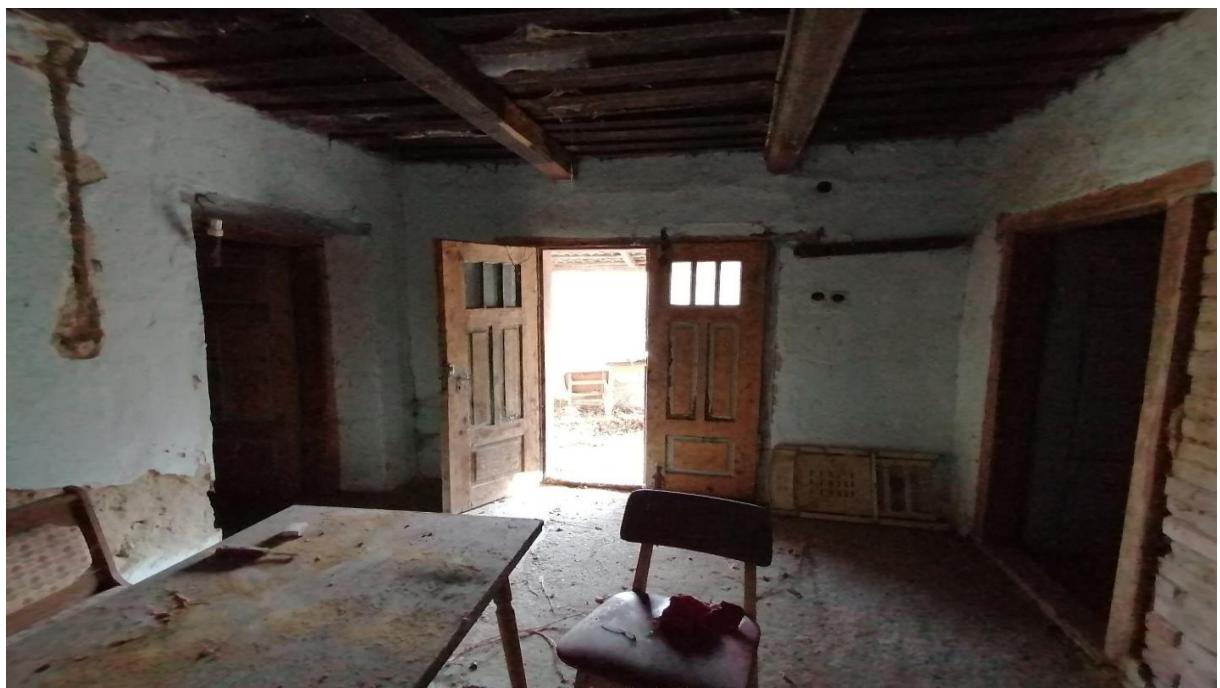
Slika 3.19: Stanje unutrašnjih zidova – prostorija 2

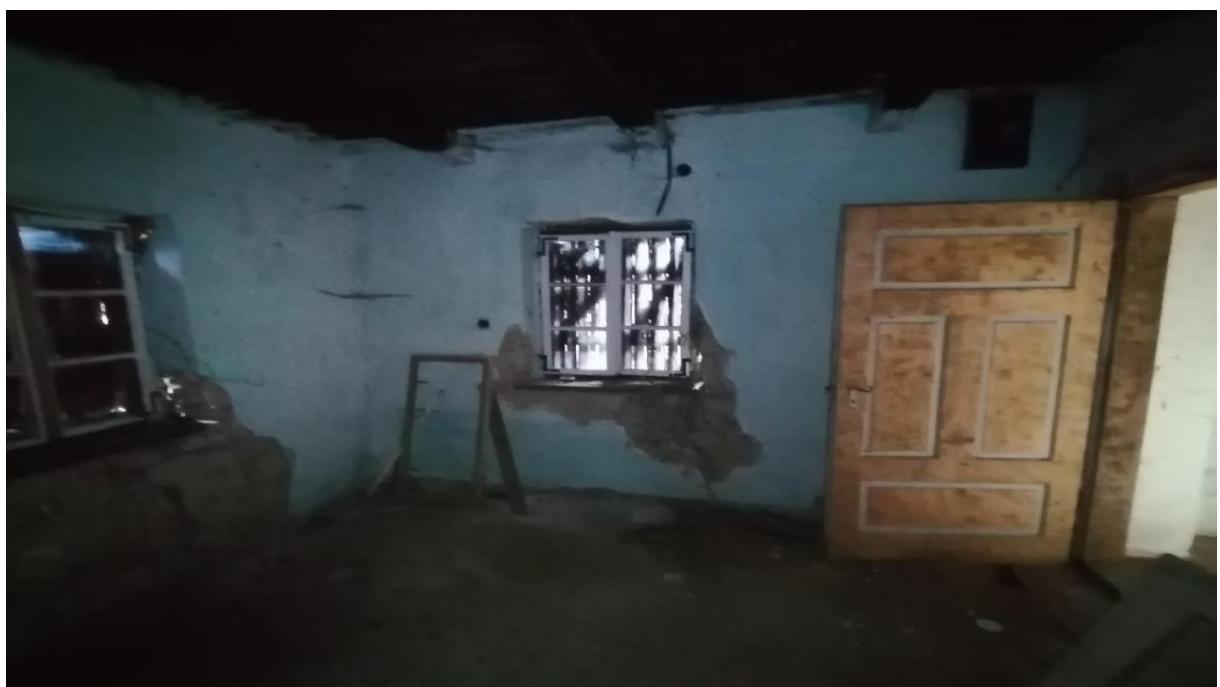
Slika 3.20: Stanje unutrašnjih zidova – prostorija 3

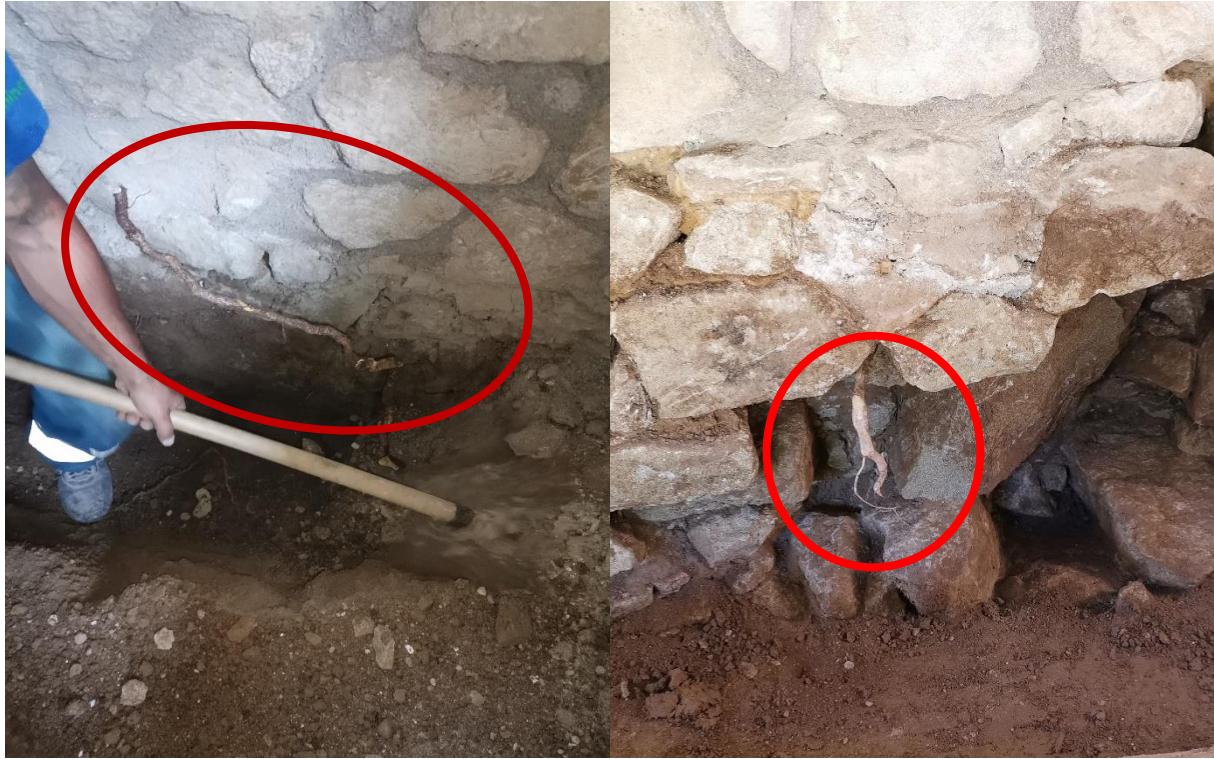
Slika 3.21: Prikaz korijenja prilikom iskopa s unutarnje strane objekta

OCJENA: DJELOMIČNO ZADOVOLJAVA → nema velikih konstruktivnih oštećenja, velikih pukotina ni samourušavanja, ali je potrebna detaljna sanacija zidova fugiranjem, izrada serklaža, uklanjanje raslinja te sprječavanje vlage izradom hidroizolacije i drenaže. [5]

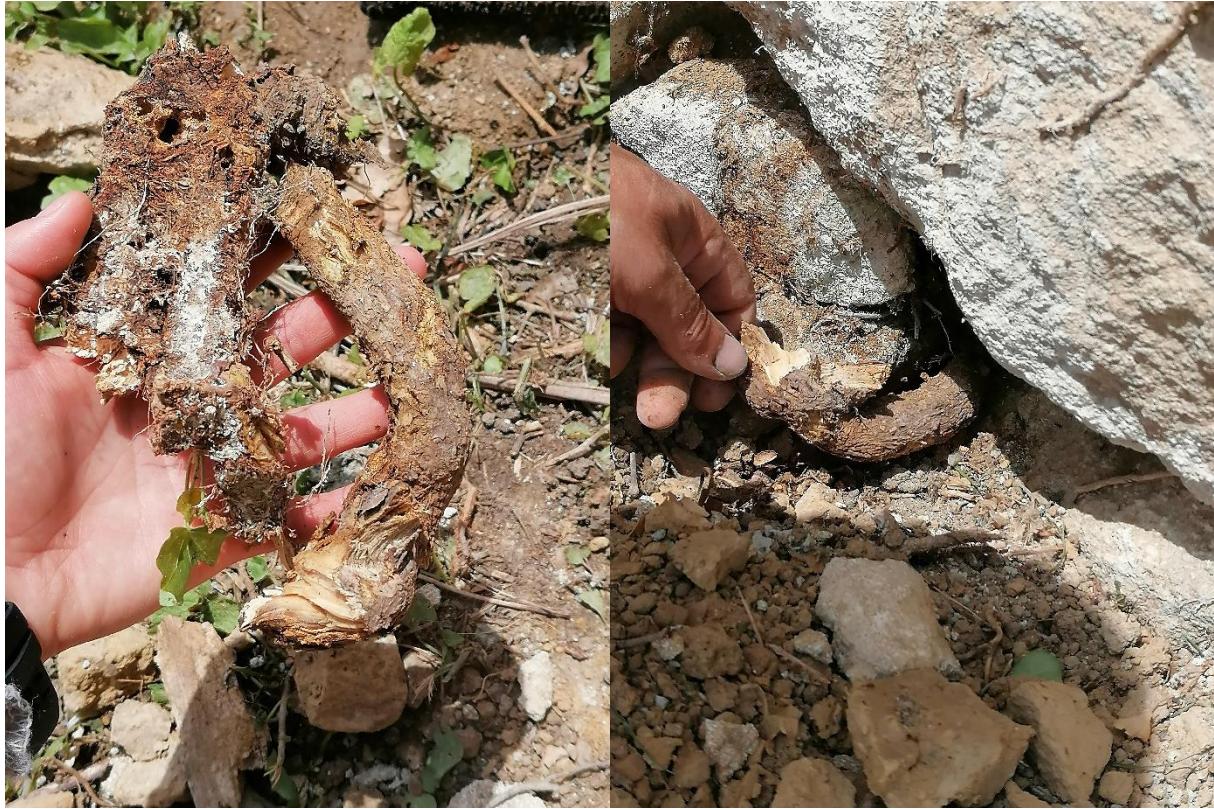
Slika 3.23: Prikaz korijenja prilikom iskopa s vanjske strane objekta

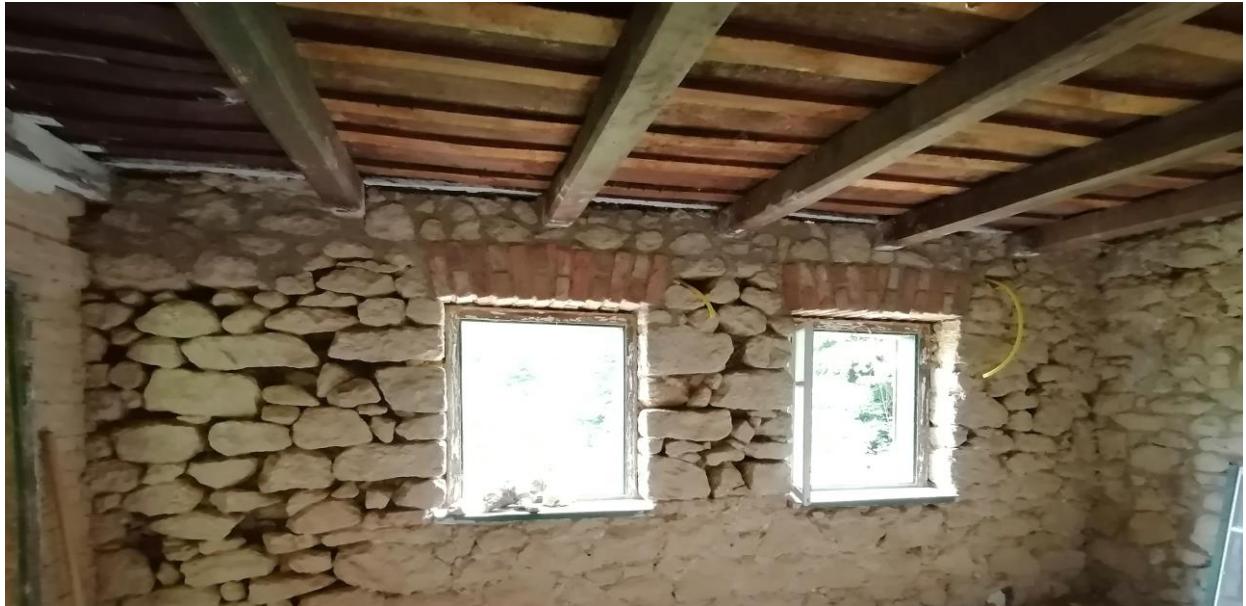
„Kamene kuće tradicijski imaju drvene međukatne konstrukcije, drvene grede s jednostavnim daščanim podom. Slika 3.24 prikazuje izgled stropa.

*Slika 3.24: Izgled stropa*

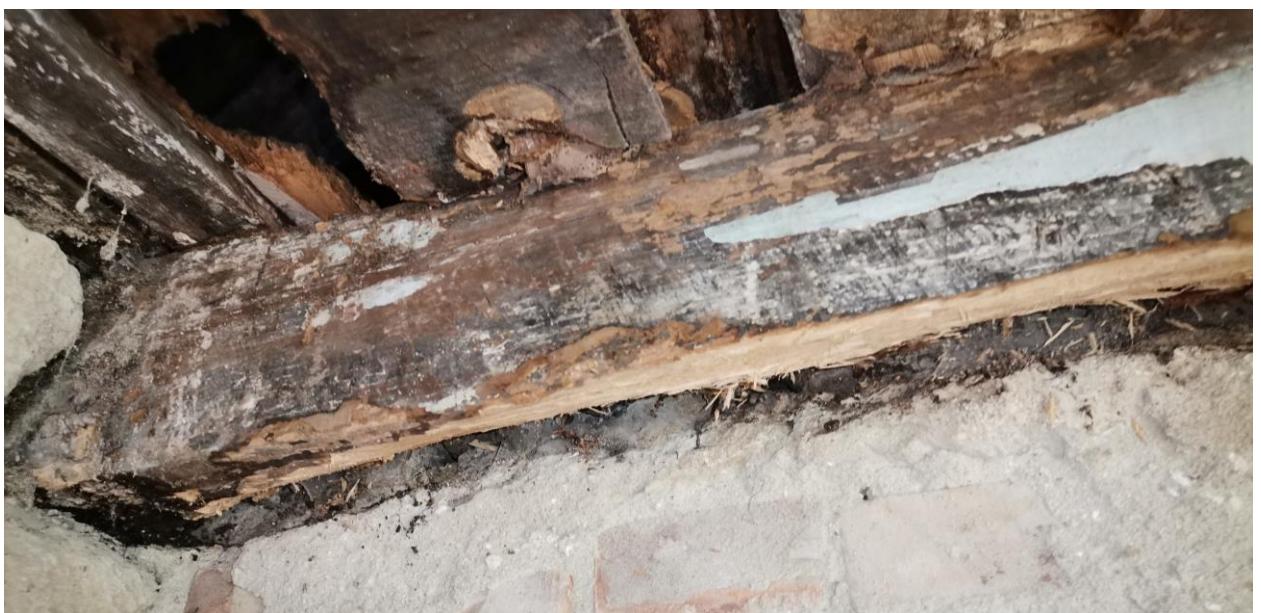
Na drvene konstrukcije negativno utječe vлага, insekti te druga nepovoljna djelovanja. Grede koje su oslonjene na zidove ili dugotrajno bile izložene velikoj vlazi znatno se brže degradiraju nego li građa koja nije izložena takvim utjecajima. Priložene su fotografije stanja drvene konstrukcije, vidljivo je da su grednici u vrlo lošem stanju, a daske trule i postoji velika opasnost od pucanja uslijed opterećenja.

*Slika 3.25: Propadanje drvene građe uslijed djelovanja vlage i prokišnjavanja*

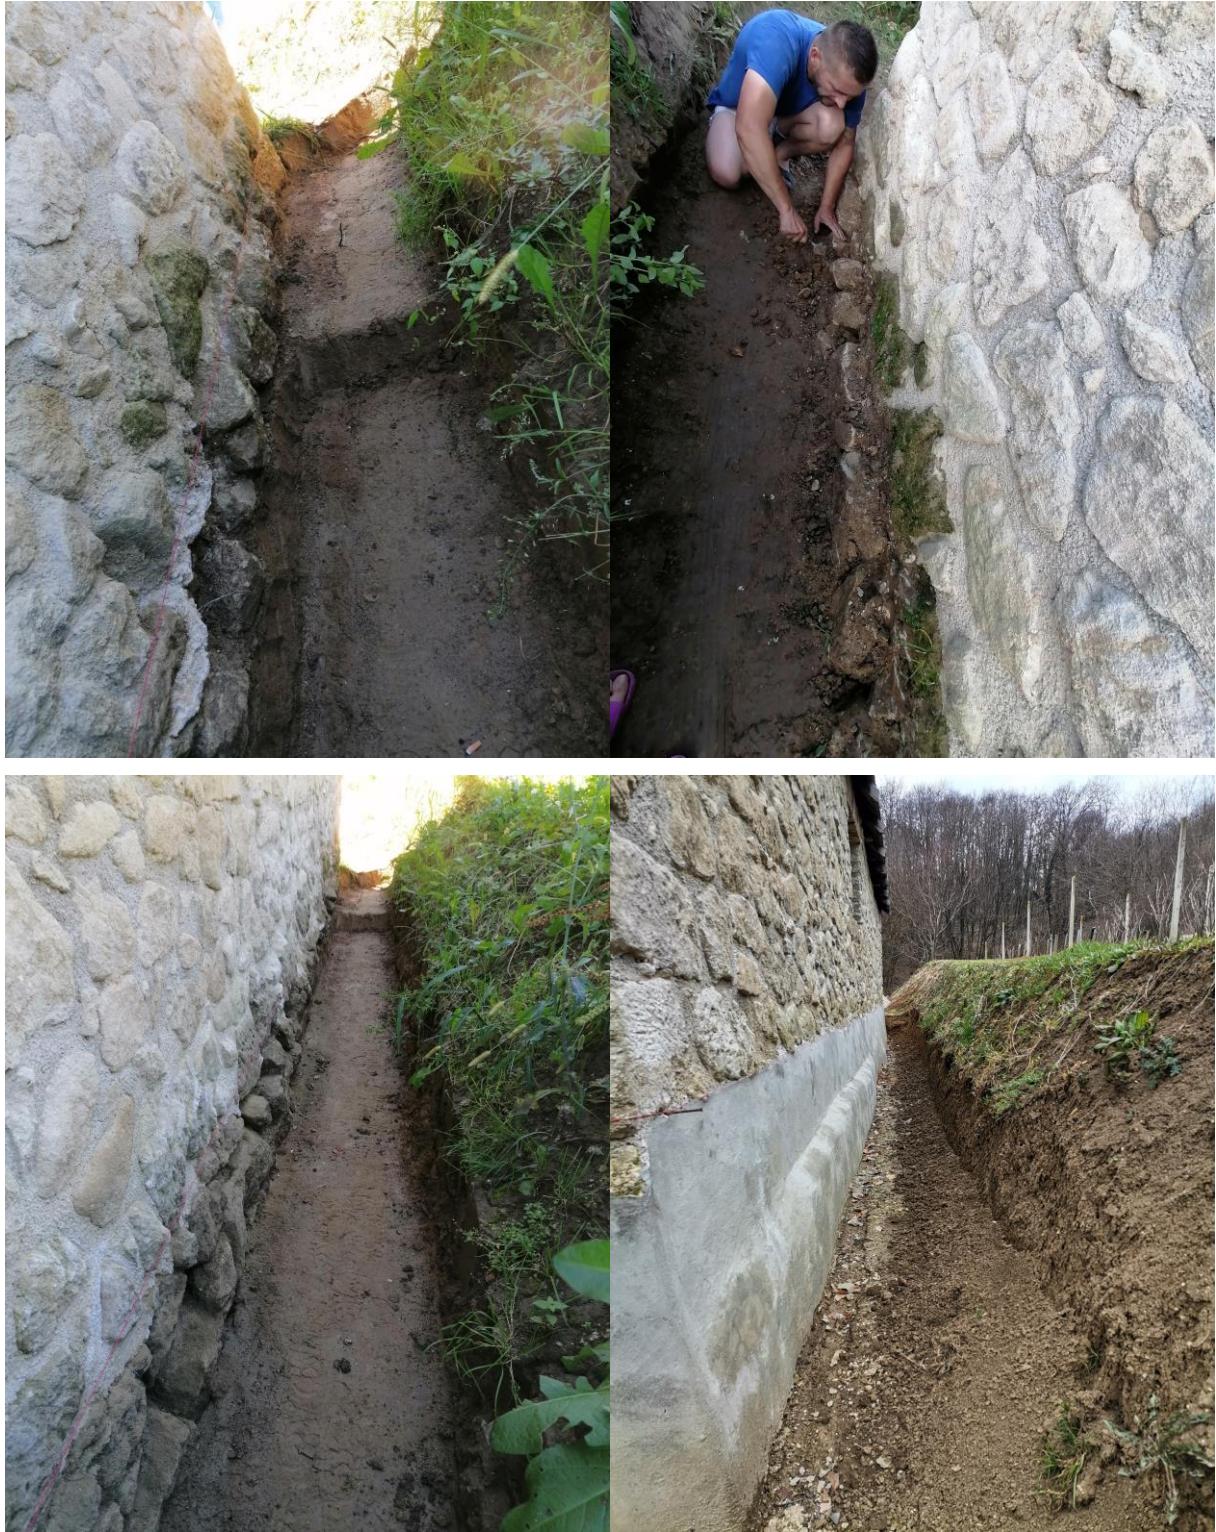
Slika 5.1: Otkopavanje uz temelje (gore lijevo), čišćenje fuga (gore desno), očišćene fuge (dolje lijevo), završeni temelji (dolje desno)

Izvedba radova temeljila se na kampadnom otkopavanju ispod zidova, u dužini od jednog metra te se podzidavala kamenom i cementnim mortom. Ovakav način izrade temelja vrlo je nezgodan za izvedbu, zbog malog prostora za rad i nepovoljnog položaja majstoru. Uz to postoji velika mogućnost za nepotpunim ispunjavanjem šupljina. Prilikom takve izvedbe potrebno je posvetiti mnogo pažnje i odraditi radove bez žurbe, s maksimalnom preciznošću, a za to je prijeko potrebna visoka stručnost, znanje i strpljenje.

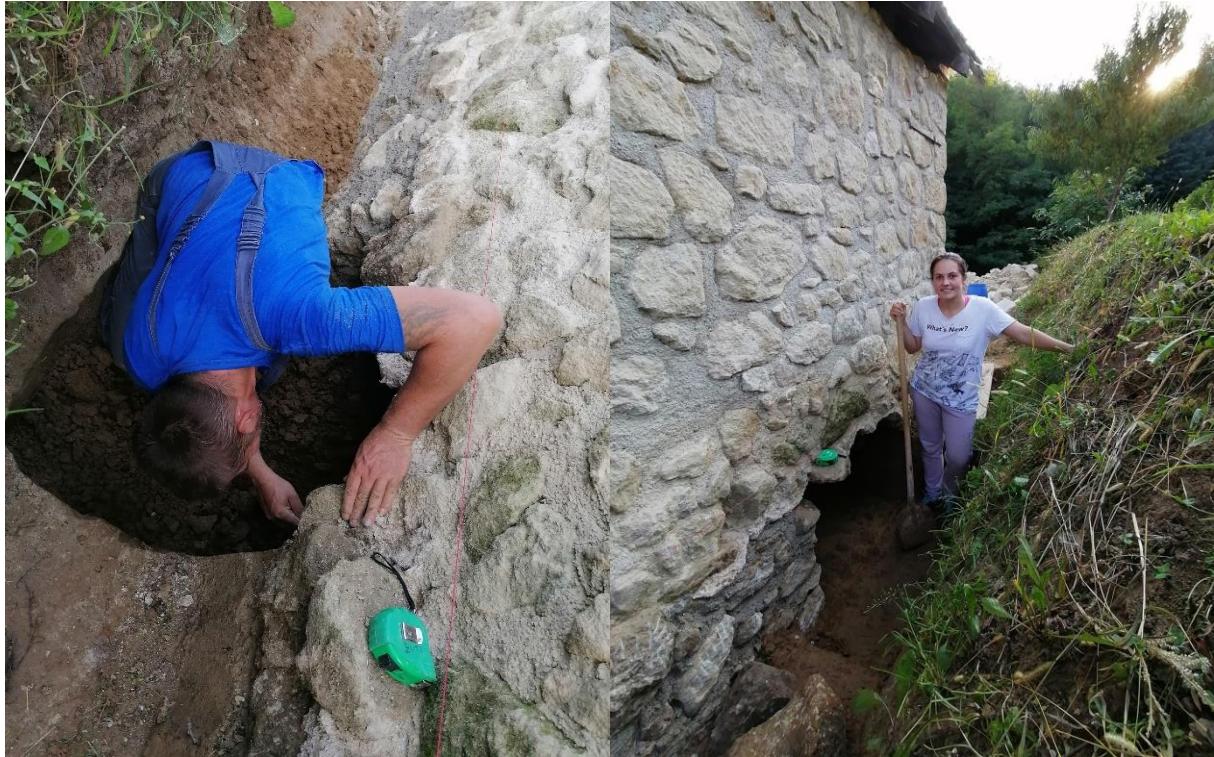
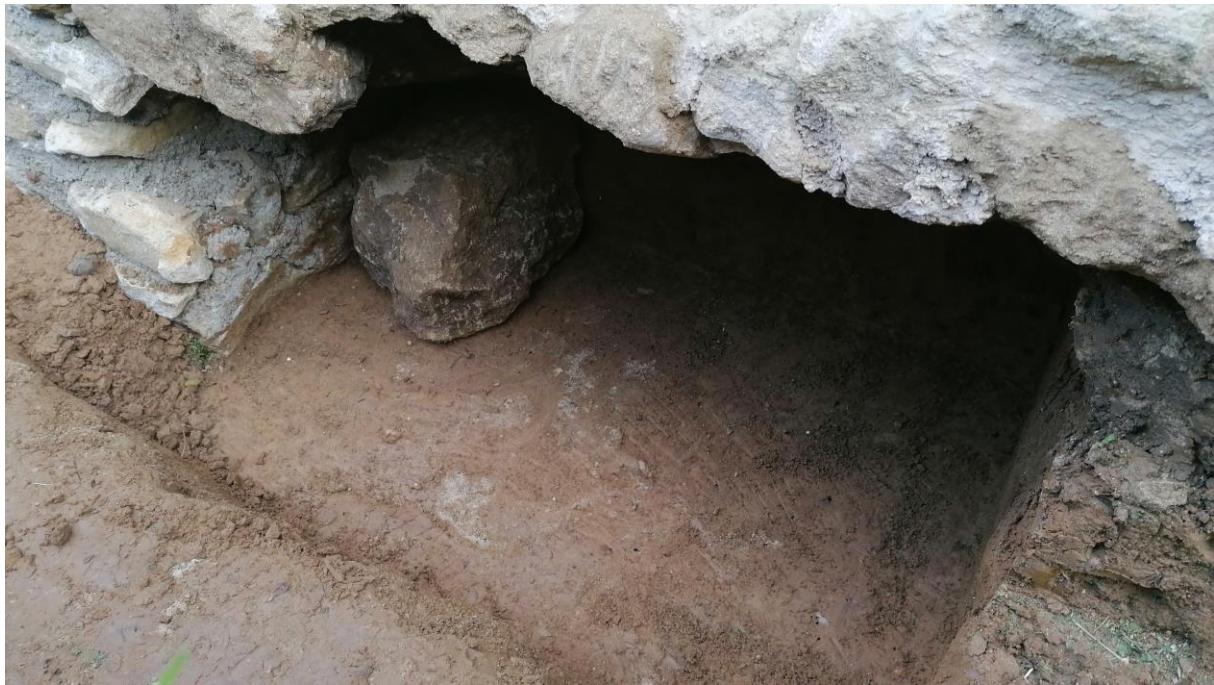
Slika 5.2: Potkopavanje temelja u etapama

Kako bi se osigurala stabilnost kuće i potrebna dubina temeljenja, duž cijele kuće izvedeno je segmentno potkopavanje u dužini od jednog metra. S obzirom na starost objekta i na izvorni način izvedbe od kamena te nedostatka mogućnosti izvedbe od betona (loš pristup pojedinim dijelovima zbog konfiguracije terena i graničenje s susjednim parcelama na sjevernom dijelu, nepostojanje vodovodne i električne infrastrukture u trenutku izvedbe, nedostatak mehanizacije), odlučeno je da će temelji biti izvedeni od kamena, na izvorni način. Međutim, vrsta kamena od koje je građena kuća sasvim je jedinstvena i rijetka na području, te je nabavka identičnog kamena u izgledu predstavljala izazov. Osim toga, struktura pješčanog kamena je ispunjena brojnim porama pa samim time ima vrlo velika upijajuća svojstva te je vrlo mekana za obradu, što nije pogodno za temelje. S obzirom da se na udaljenosti od 3 km nalazi kamenolom koji vrši eksploraciju kamena vapnenačkog sastava, vrlo čvrste strukture, slabih upijajućih svojstva, odlučeno je da će se upotrijebiti vapnenački kamen za gradnju u temelje. Upotrebojem tog kamena postignuta su puno bolja fizičko – mehanička svojstva temelja. Uz navedeno, takva solucija je najpogodnija i najjeftinija s obzirom da su radovi vršeni samostalno.

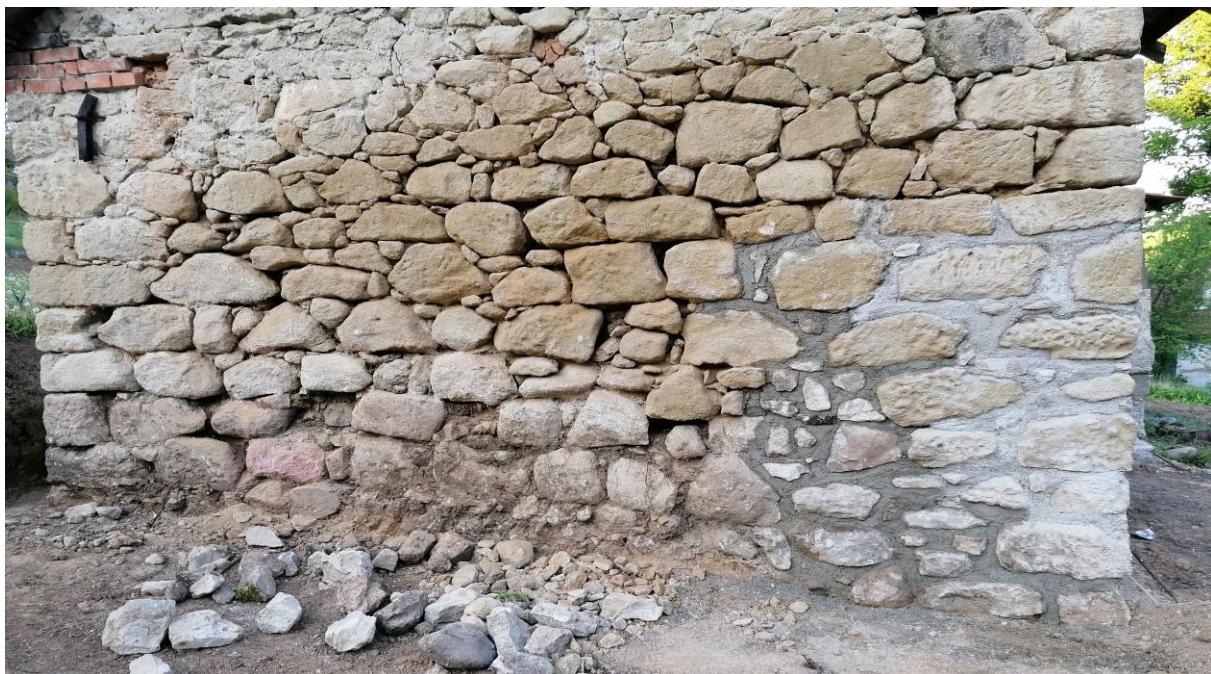
Slika 5.10 prikazuje stanje vanjskih zidova tijekom procesa ispunjavanja fuga cementno - vapnenim mortom. Na desnom dijelu slike se može vidjeti izgled fuga nakon popunjavanja, a u sredini se nalaze očišćene fuge koje se potom popunjavaju mortom.

*Slika 5.10: Stanje zidova prije fugiranja*

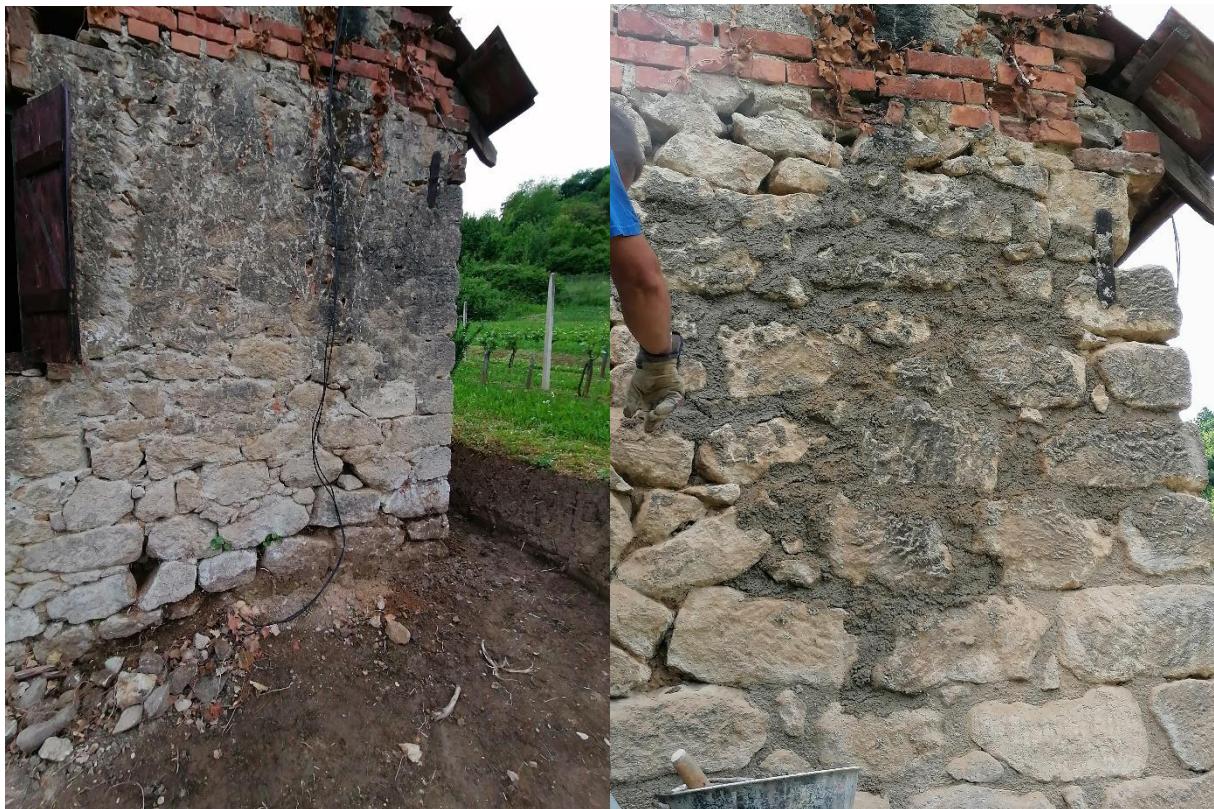
Slika 5.11 lijevo prikazuje izgled zida prije čišćenja fuga. Vidljiva je vanjska žbuka. Na desnoj strani je izgled zida tijekom fugiranja. Fugiranje je rađeno na način da se najprije posebnim šiljkom s drškom, nalik na planinarski čekić (Slika 5.12, desno) uklone postojeće zemljane fuge, potom se fuge dobro očiste mekanom četkom od preostale prašine kako bi se vapneno – cementnom mortu osigurala prionjivost. Fuge se ispunjavaju zidarskom žlicom. Potom se pričeka da mort započne proces vezanja i sušenja te se dovoljno stvrdne kako bi se fuge mogle dalje obradivati. Daljnja obrada fuga iziskuje žičanu četku kojom se laganim pokretima očisti kamen od morta te se fuge oblikuju na način da su upuštene u zid. Potrebno je skinuti sav višak materijala. Krajnji rezultat vidljiv je na Slika 5.13. Ovisno o vremenskim uvjetima, nakon izvođenja radova, potrebno je vlažiti fuge, posebice po velikim vrućinama.

*Slika 5.11: Stanje zidova prije i tijekom fugiranja*

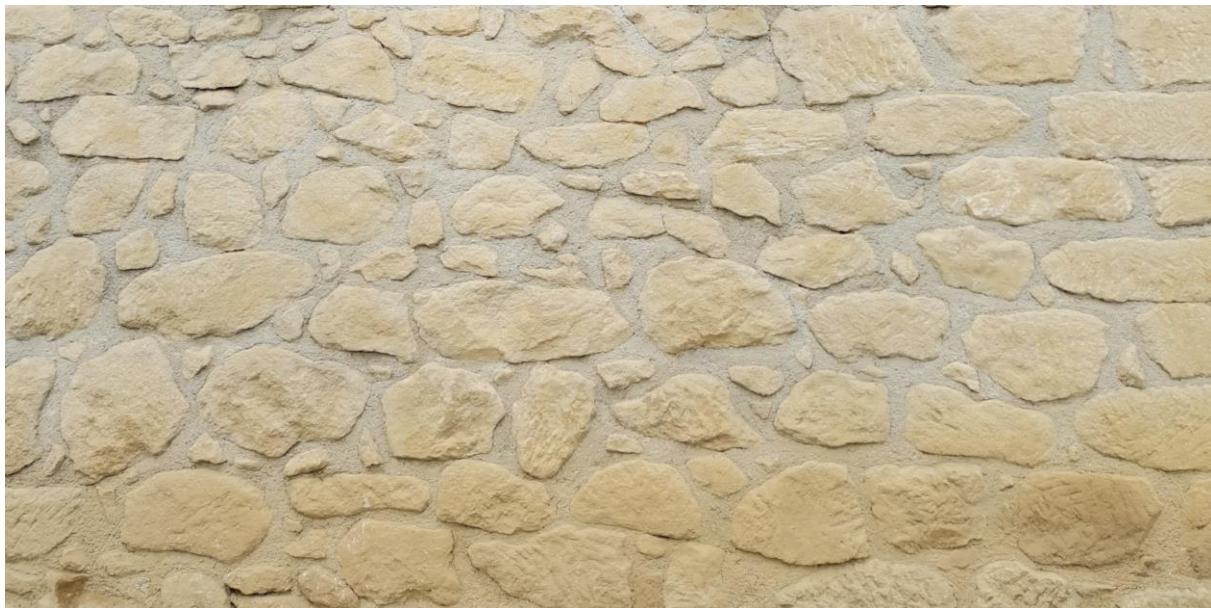
Slika 5.13: Stanje zidova nakon fugiranja

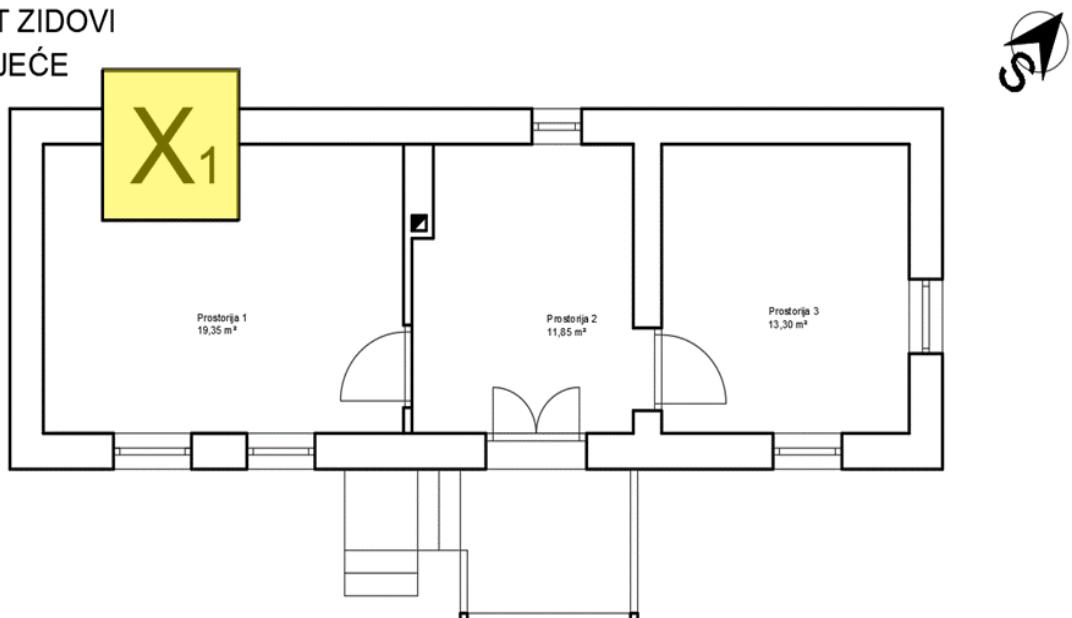
bila potrebna dva veća zahvata djelomičnog rušenja zida i ponovnog zidanja. Takav slučaj prikazuje slika ispod, obilježeno s „X1“. Zid se nalazi na sjeverozapadu. Uočene su veće pukotine te se zid u unutrašnjem sloju počeo rušiti, stoga je neizbjegno bilo njegovo slojevito rušenje i ponovno zidanje. Srušen je samo unutrašnji sloj zida što prikazuju Slika 5.16 i Slika 5.17.

Slika 5.14: Prikaz oštećenja X1 u tlocrtu

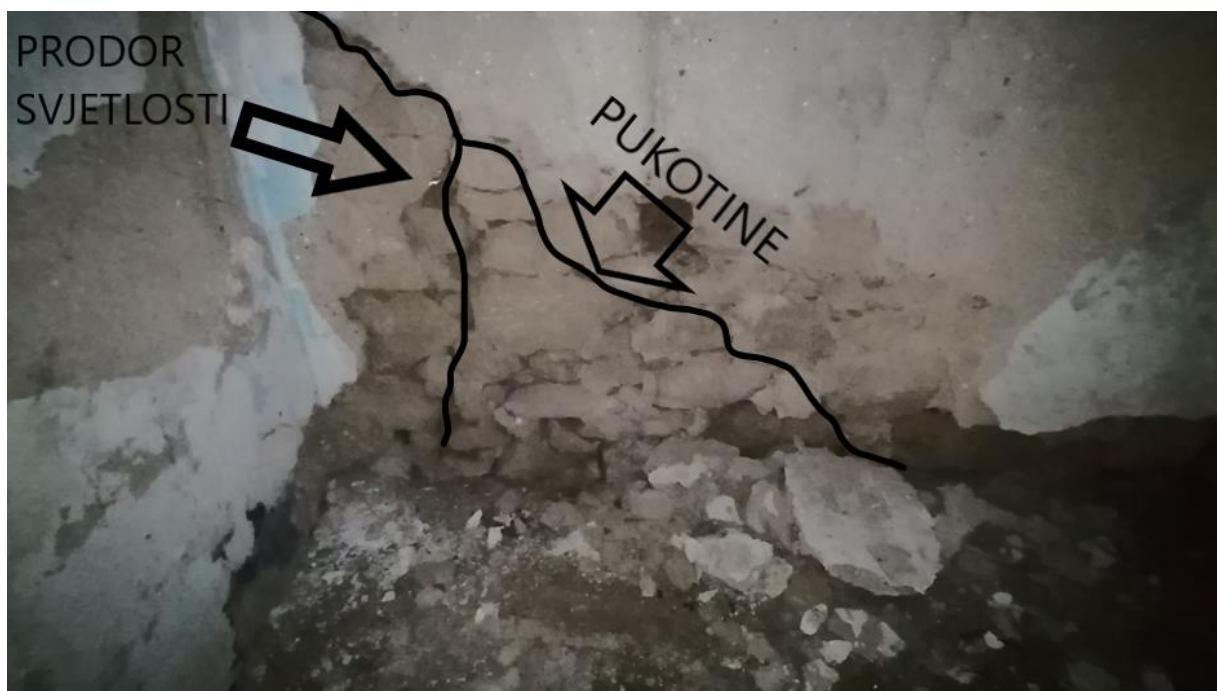
Slika 5.15: Prikaz oštećenja X1

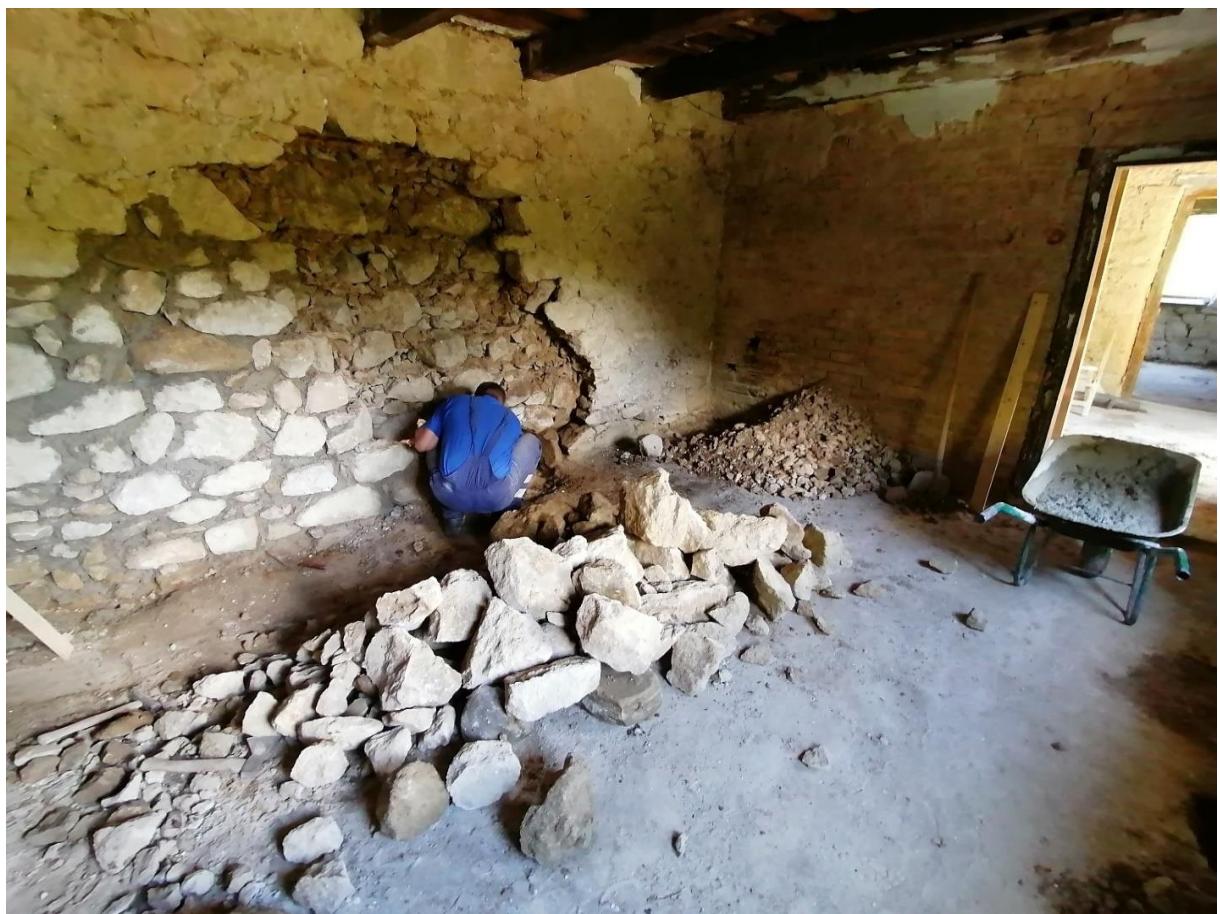
Slika 5.16: Rušenje zida i ponovno zidanje zida

Ukoliko je zid oštećen u tolikoj mjeri da nije moguće koristiti navedene metode fugiranja, potrebno je porušiti dio oštećenog zida i ponovno sazidati porušeni dio. Pri tome se koristi kamen koji je bio prethodno ugrađen, no potrebno je u pričuvu imati kamena iste vrste. Pri prezidavanju vrlo je važno pridržavati se tehnikе i načina gradnje kakav je korišten ranije. Na ovom objektu su
