**Master's thesis / Diplomski rad**

DIPLOMSKI RAD br. 87/GRD/2023

**REVITALIZACIJA AUTOHTONE KAMENE KUĆE U  
KONTINENTALNOM DIJELU HRVATSKE S  
NAGLASKOM NA DETALJE IZVEDBE**

**REVITALIZACIJA AUTOHTONE KAMENE KUĆE  
U KONTINENTALNOM DIJELU HRVATSKE S  
NAGLASKOM NA DETALJE IZVEDBE**

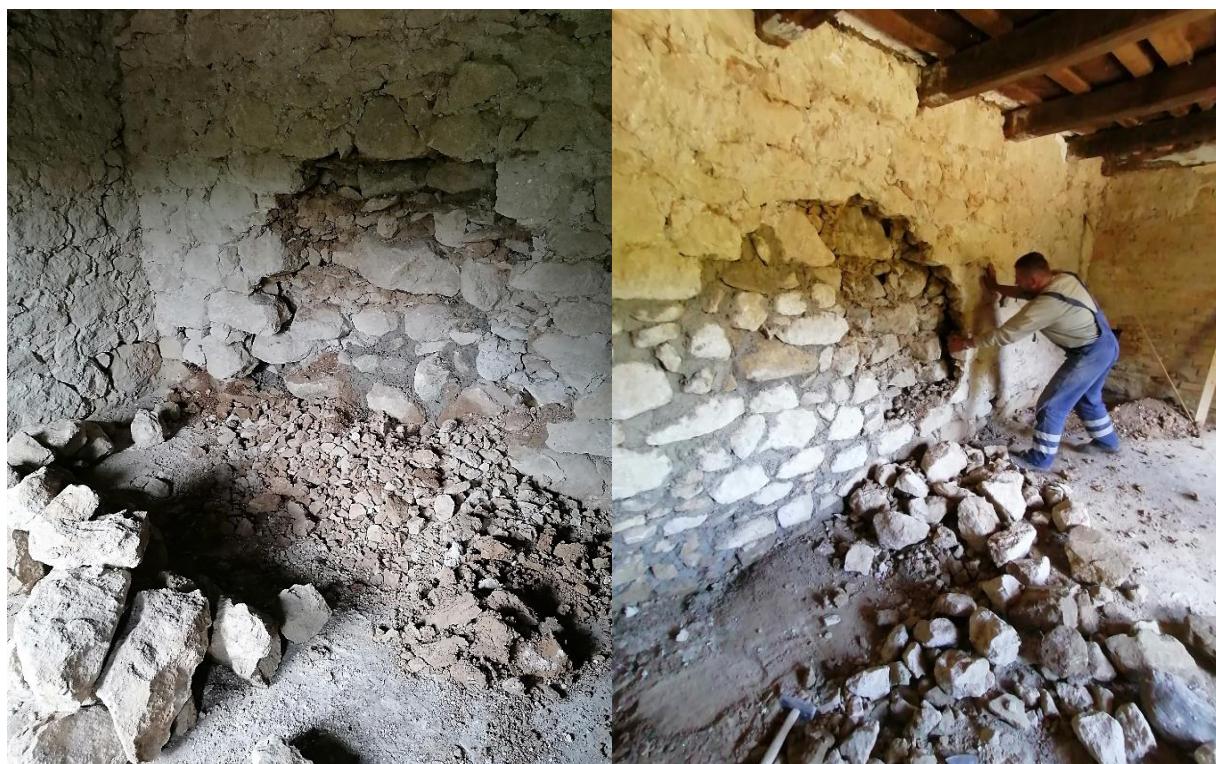
Slika 5.17: Rušenje i ponovno zidanje oštećenog zida

Ukoliko je zid oštećen u tolikoj mjeri da nije moguće koristiti navedene metode fugiranja, potrebno je porušiti dio oštećenog zida i ponovno sazidati porušeni dio. Pri tome se koristi kamen koji je bio prethodno ugrađen, no potrebno je u pričuvu imati kamena iste vrste. Pri prezidavanju vrlo je važno pridržavati se tehnikе i načina gradnje kakav je korišten ranije. Na ovom objektu su

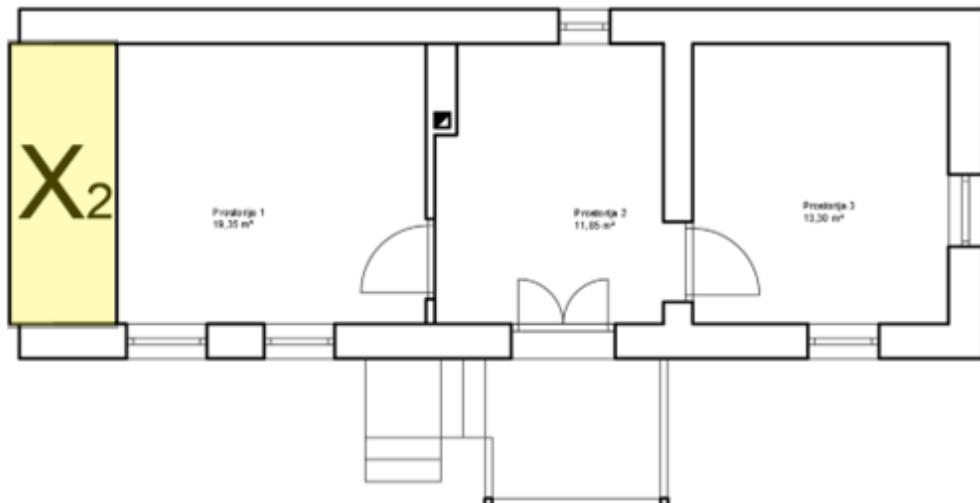
Osim oštećenja X1, veća oštećenja uočena su na istočnom zidu, obilježeno s „X2“ koji je s vanjske strane najvećim dijelom bio u zemlji.

Slika 5.18: Prikaz oštećenja X2 u tlocrtu

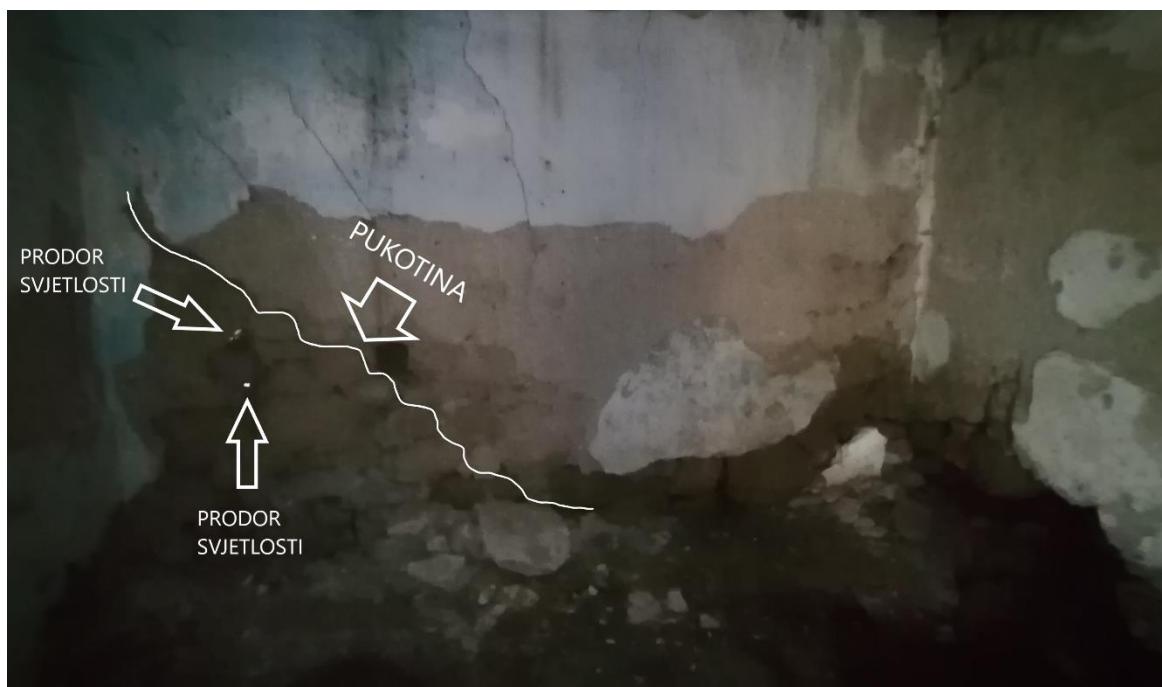
Slika 5.19: Prikaz oštećenja X2

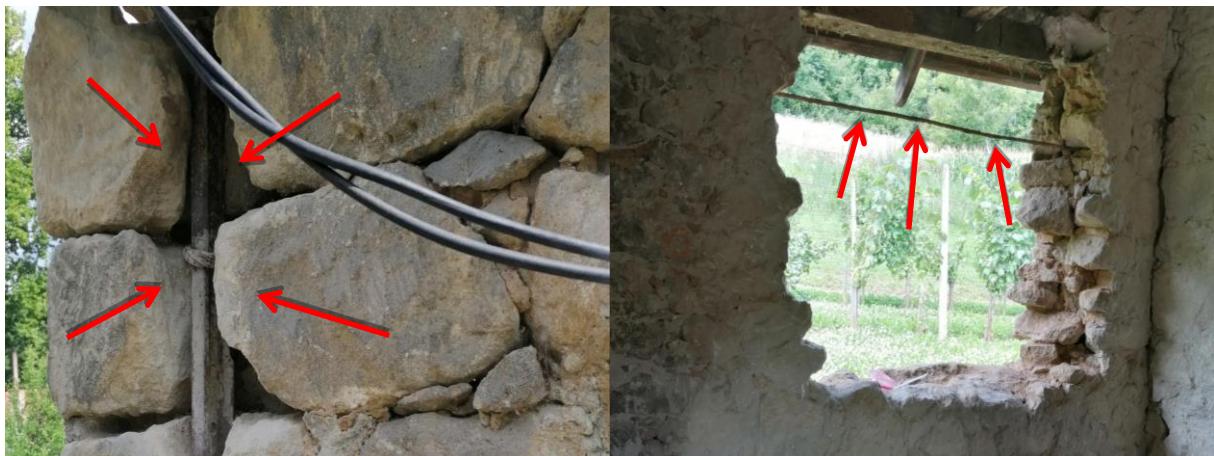
Na Slika 5.22 (lijevo) se može vidjeti čelični komad na koji je privezana sajla, što je služilo kao uporište za zatezanje sajle na drugom kraju zida. Čelične sajle služile su kao dodatna ukruta zidova.

*Slika 5.22: Čelični natezač (lijevo) i čelična sajla unutar zidova (desno)*

Čelične zatege su svojedobno služile svrsi, no s obzirom na starost i koroziju, njihova funkcija više nije zadovoljavajuća. Prilikom obnove zidova ne preporuča se vaditi čelične zatege već ih ostaviti izvorno unutar zidova. Obavezna je izrada horizontalnih serklaža.

Kod ovog objekta je specifično da serklaže treba izvesti u dvije razine. Standardna izvedba u jednoj razini nije izvediva zbog pojedinih detalja. Naime, prvi detalj su grednici koje je potrebno zamijeniti, ukoliko se grednici postavljaju na jednaku visinu i mjesto kao što su izvorni, dimenzija serklaža koju je moguće izvesti ispod njih, nije zadovoljavajuća jer bi u tom slučaju bila 12 x 12 cm. Ako pak bi se izradio serklaž većih dimenzija ispod grednika, povećala bi se svjetla visina prostorije u prizemlju, a zapravo je cilj postići to u potkovlju zbog buduće namjene građevine.

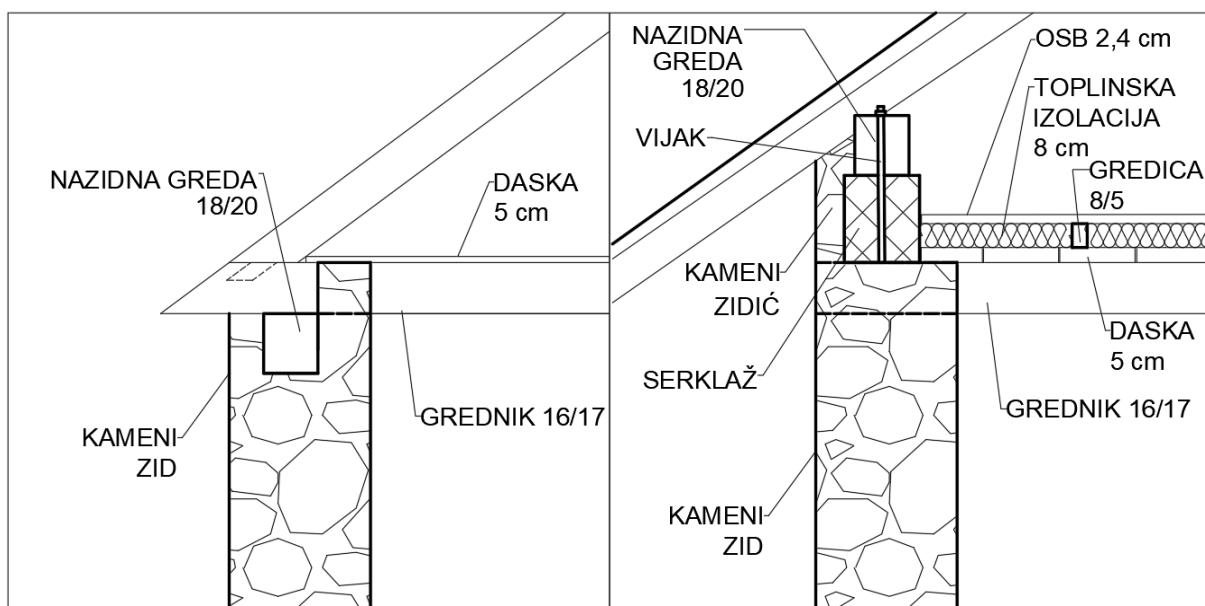
Slika 5.23: Detalj sanacije povezivanja zidova, podne i krovne konstrukcije

Horizontalni serklaž dodatno osigurava vezu između grednika i zidanog zida. [7] Slika 5.23 prikazuje detalj povezivanja grednika i serklaža. Niže su prikazani drugi detalji, tlocrti i 3D prikazi kako bi se lakše pojasnilo o čemu je riječ. Slika 5.25 prikazuje serklaže u presjeku, pa se mogu uočiti ranije spominjani tanki zidani obzid od kamena, koji služi za „skrivanje“ serklaža kako bi se estetski bolje uklopilo u cjelinu.

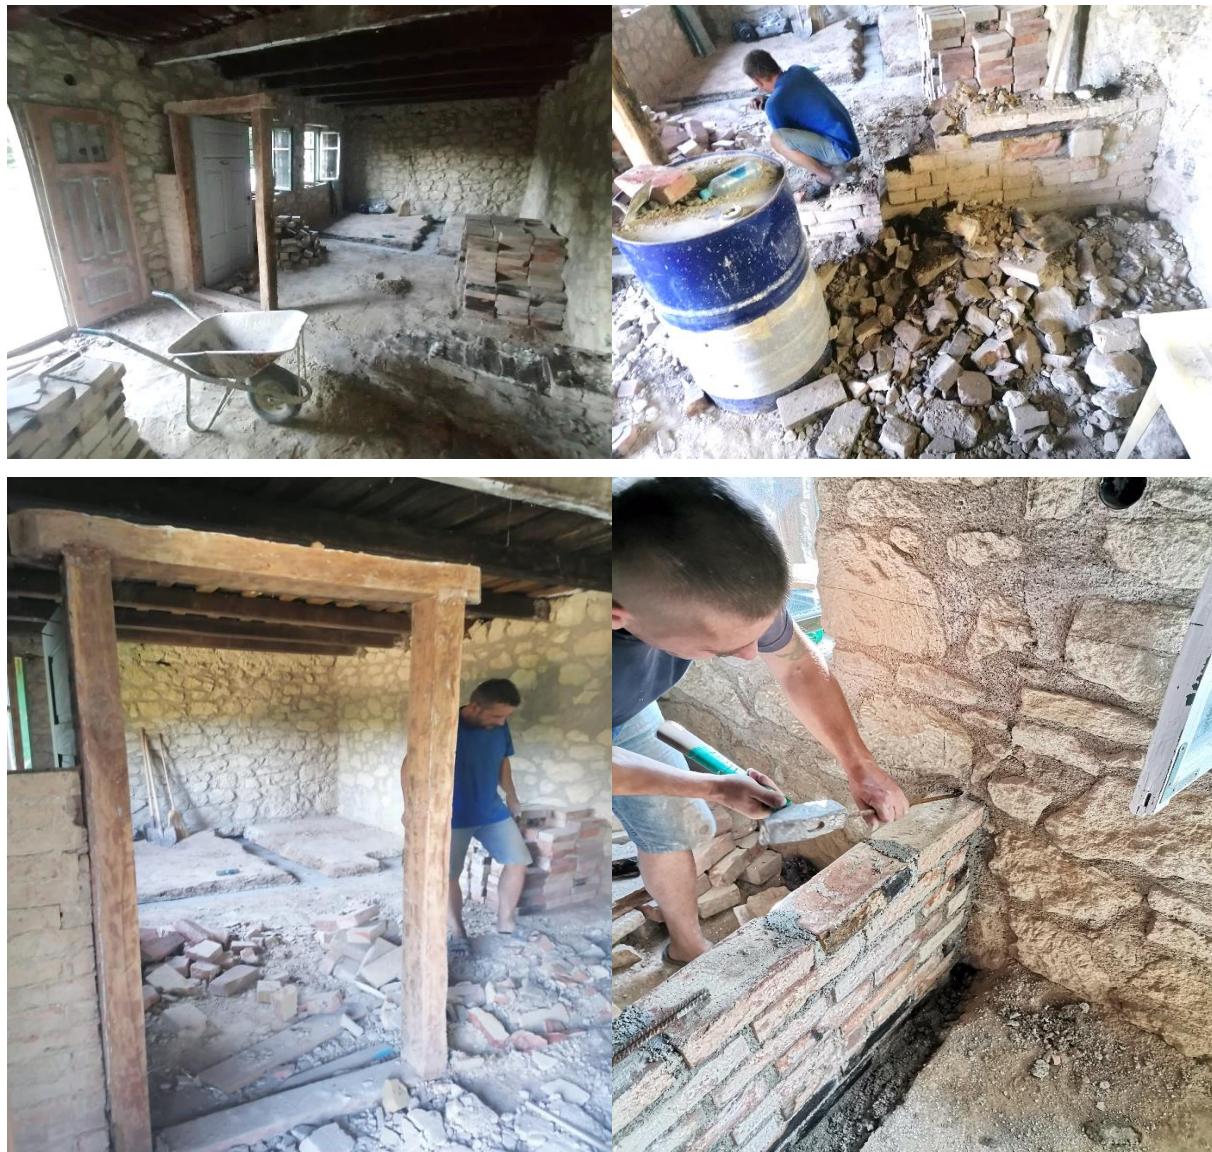
Postojeći zid od opeke zidan je standardnom opekom formata 12 x 6.5 x 24. Zid je zidan vapnenim mortom. Jasno je da je zid kasnije građen s obzirom da je opeka standardnih dimenzija, a umjesto „blata“ kao vezivo korišteno je vapno. Sve cigle s postojećeg zida su prilikom rušenja sačuvane i iskorištene za izradu novog pregradnog zida, odnosno 2 pregradna zida.

*Slika 5.42: Rušenje pregradnog zida*

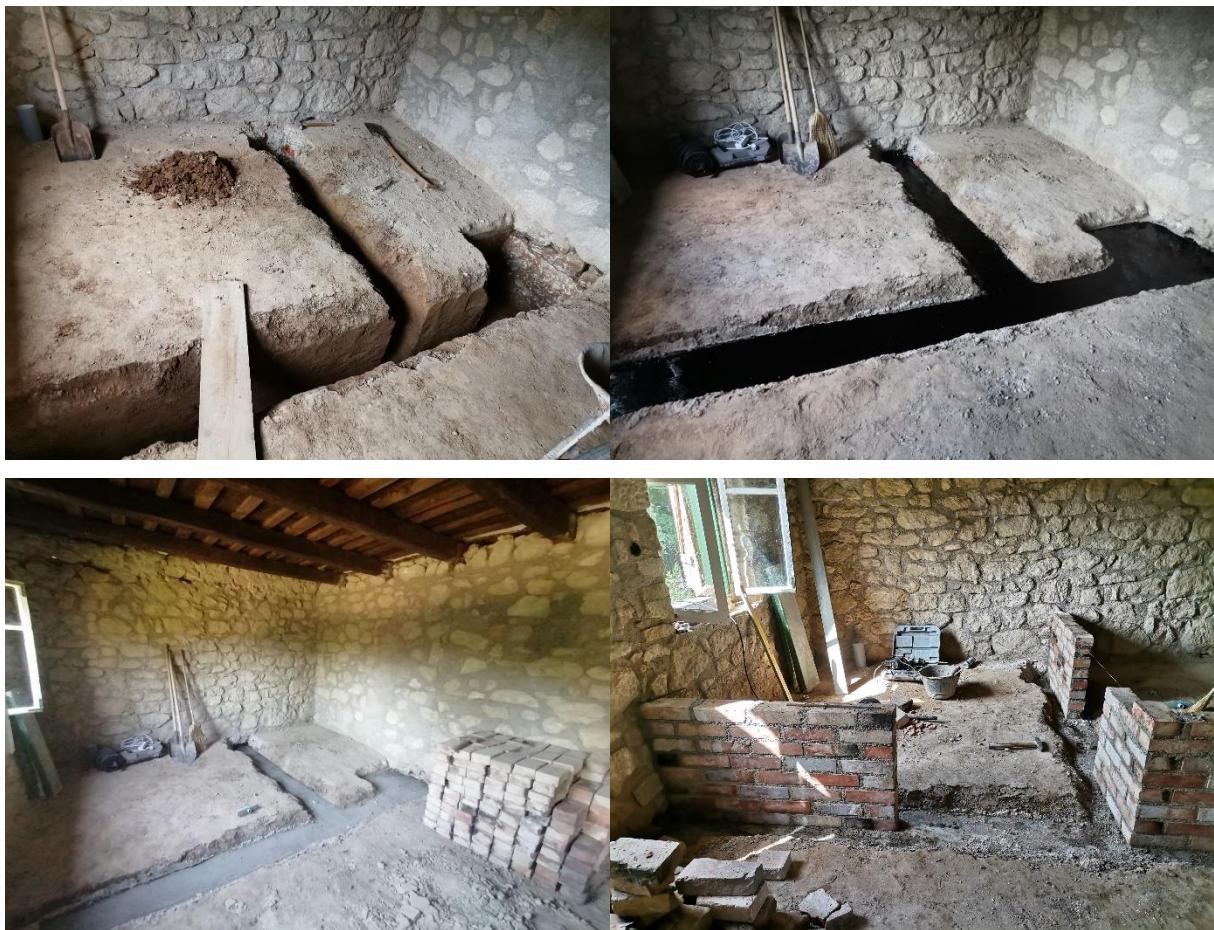
Slika 5.43: Iskop za temelje (gore lijevo), betoniranje temelja (gore desno), bitumenski premaz (dolje lijevo) i zidanje zida (dolje desno)

Nakon iskopa, temelji su rađeni od kamena i zaliveni betonom na što je kasnije stavljen bitumenski premaz i ljepenka. Prilikom zidanja zida, dodatno je svakih nekoliko redova dodano sidro (čelična rebrasta šipka), kako bi se poboljšala mehanička otpornost s obzirom da zid nije na drugačiji način vezan s glavnim zidovima. Osim sidrom, iako nije uobičajeno za ovu širinu zida, pregradni zid je s vanjskim nosivim sustavom povezan serklažom dimenzija 12 x 20 cm.

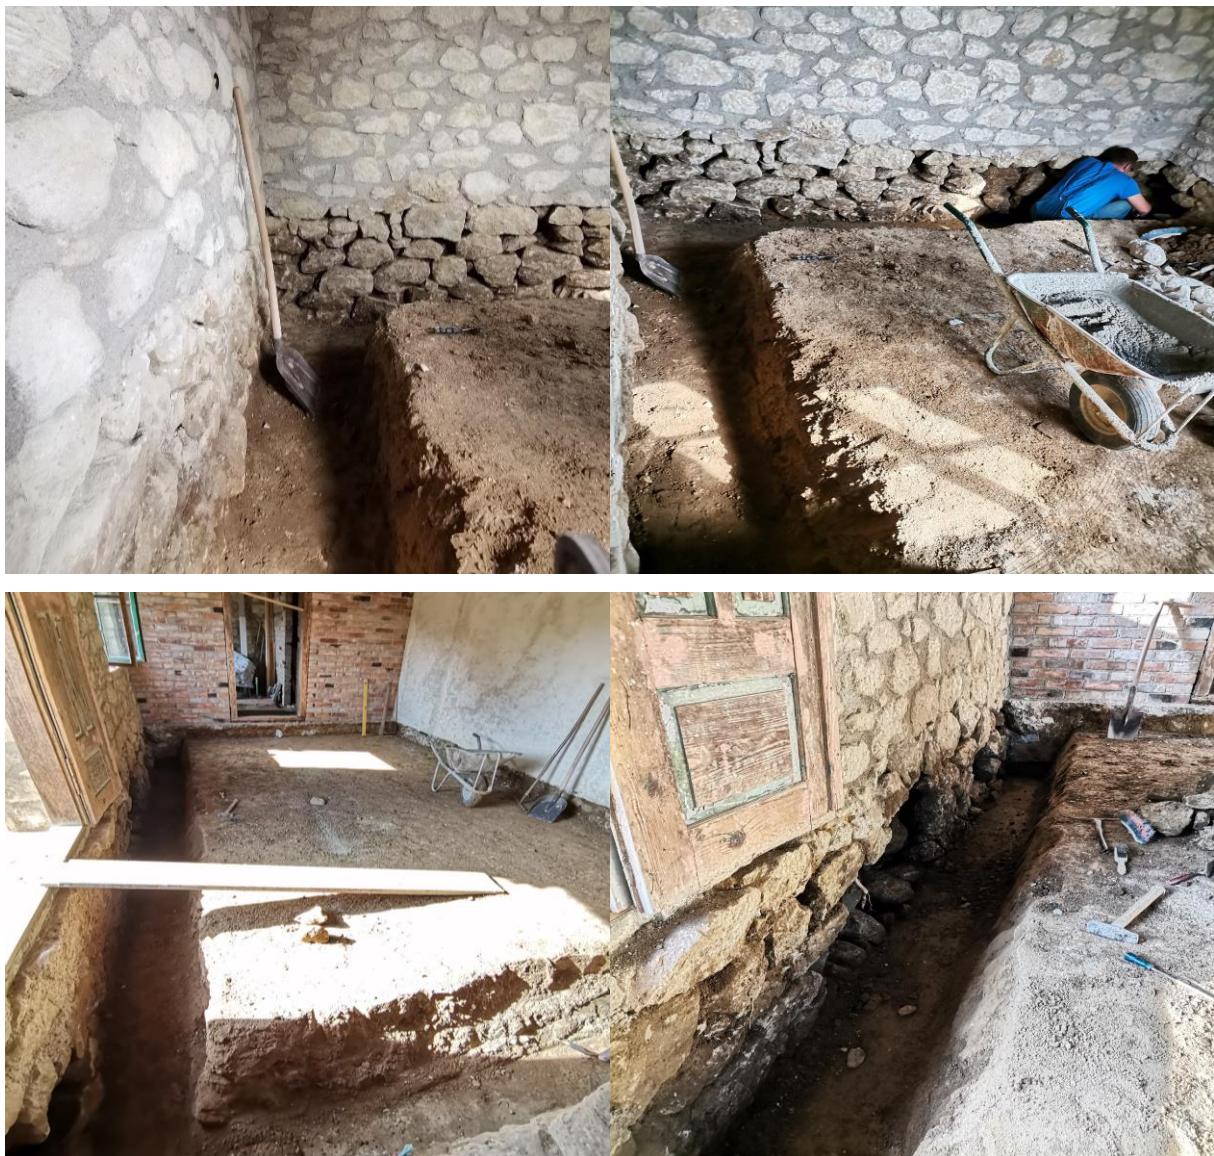
Objekt je imao zemljani pod. Nikakvi konstruktivni elemnti nisu postojali. Najprije je uz sve zidove izvršen otkop. Sanirani su zidovi do dna temelja, te su temelji podzidani gdje je to bilo potrebno. Iskopani dio uz zidove zasut je tučencem, potom je zasipana cijelokupna površina prostorije šljunčanim materijalom koji je zatim zbijen. Na takvu pripremljenu podlogu postavljena je PVC folija te armaturna mreža. Navedeno se može vidjeti na Slika 5.54. Na pripremljenu podlogu je izvedena armirano – betonska ploča, debljine 12 cm. Navedeni postupak ponovljen je za svaku prostoriju. Radovi su se izvodili prostoriju po prostoriju. Naknadno će se izvesti slojevi poda s bitumenskom ljepnekom, toplinskom i zvučnom izolacijom te cementnim estrihom i završnim oblogom. Završna obloga bit će u skladu sa stilom objekta, najvjerojatnije drveni seljački pod.

Slika 5.53: Otkopavanje unutar objekta uz zidove
