Revitalizacija autohtone kamene kuće u kontinentalnom dijelu Hrvatske s naglaskom na detalje izvedbe

Master's thesis / Diplomski rad

DIPLOMSKI RAD br. 87/GRD/2023

**REVITALIZACIJA AUTOHTONE KAMENE KUĆE U
KONTINENTALNOM DIJELU HRVATSKE S
NAGLASKOM NA DETALJE IZVEDBE**

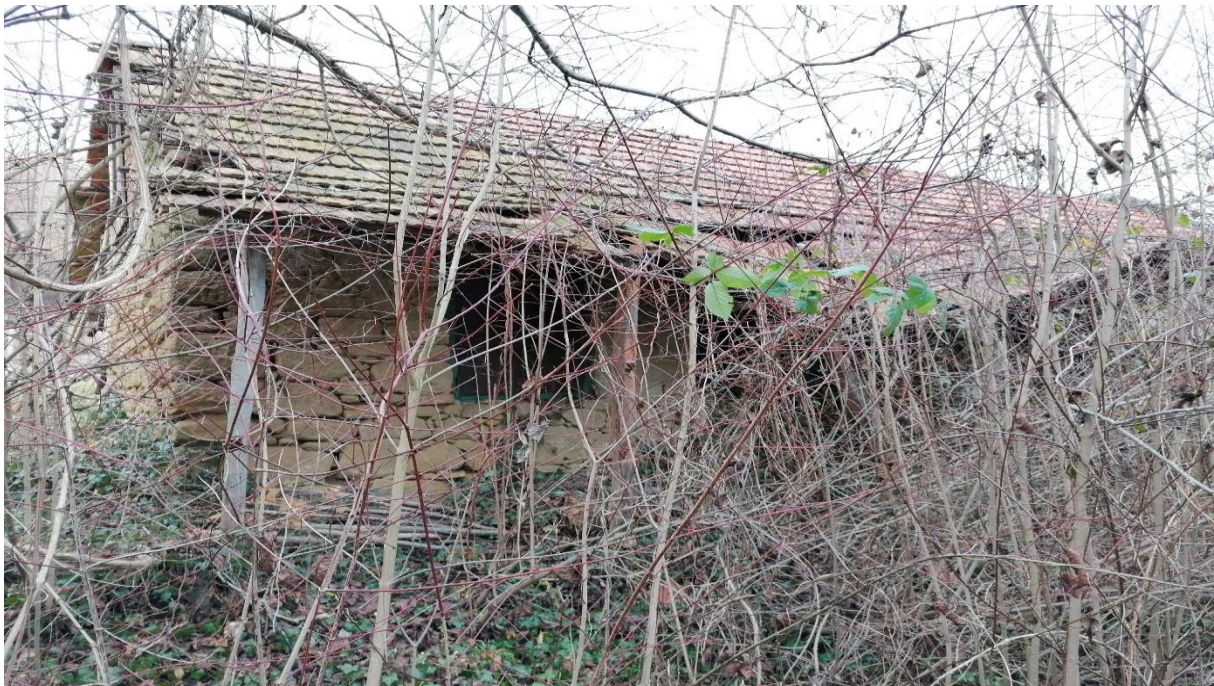
„Iz niže priloženih fotografija zatečenog stanja objekta vrlo je očito da je objekt bio zapušten dugi niz godina. Na prvi pogled može se zaključiti da je raslinje zasigurno prouzročilo određena oštećenja. Cijeli objekt je poprilično obrastao različitim biljem, a ponajviše kupinom i bršljanom koje je vrlo teško iskorijeniti, pogotovo ukoliko su njihovi izdanci odrvenjeli što se desilo u ovom slučaju. Osim toga, bršljan je poznata biljka koja se u potrazi za suncem penje i na najnepristupačnije dijelove. Još veći problem što se raslinja tiče je što se korijenje probija duboko u konstrukciju. Upravo to se desilo na ovom objektu. Korijenje je na pojedinim dijelovima ušlo duboko među kamenje, a s godinama kako biljka raste korijenje se širilo u promjeru i devastiralo konstrukciju. Osim što je poprilično upotpunilo praznine s vanjske strane objekta, korijenje je probilo u potpunosti zidove te raslo i s unutrašnje strane objekta. Ovi problemi dijagnosticirani su prilikom otkopa građevine s vanjske i unutrašnje strane. Rješavanje problema je vrlo jasno, no iziskuje fizički napor. Zadrvenjeni dijelovi biljke dostigli su vrlo velike promjere stoga njihovo uklanjanje zahtijeva popriličnu snagu i upornost, a pritom je najvažnije paziti na stabilnost zidova zbog urušavanja kamenja. Slijedi slikovni prikaz zatečenog stanja prije i nakon čišćenja.“ [5]

Slika 3.1: Raslinje oko kuće
