Revitalizacija autohtone kamene kuće u kontinentalnom dijelu Hrvatske s naglaskom na detalje izvedbe

Master's thesis / Diplomski rad

DIPLOMSKI RAD br. 87/GRD/2023

**REVITALIZACIJA AUTOHTONE KAMENE KUĆE U
KONTINENTALNOM DIJELU HRVATSKE S
NAGLASKOM NA DETALJE IZVEDBE**

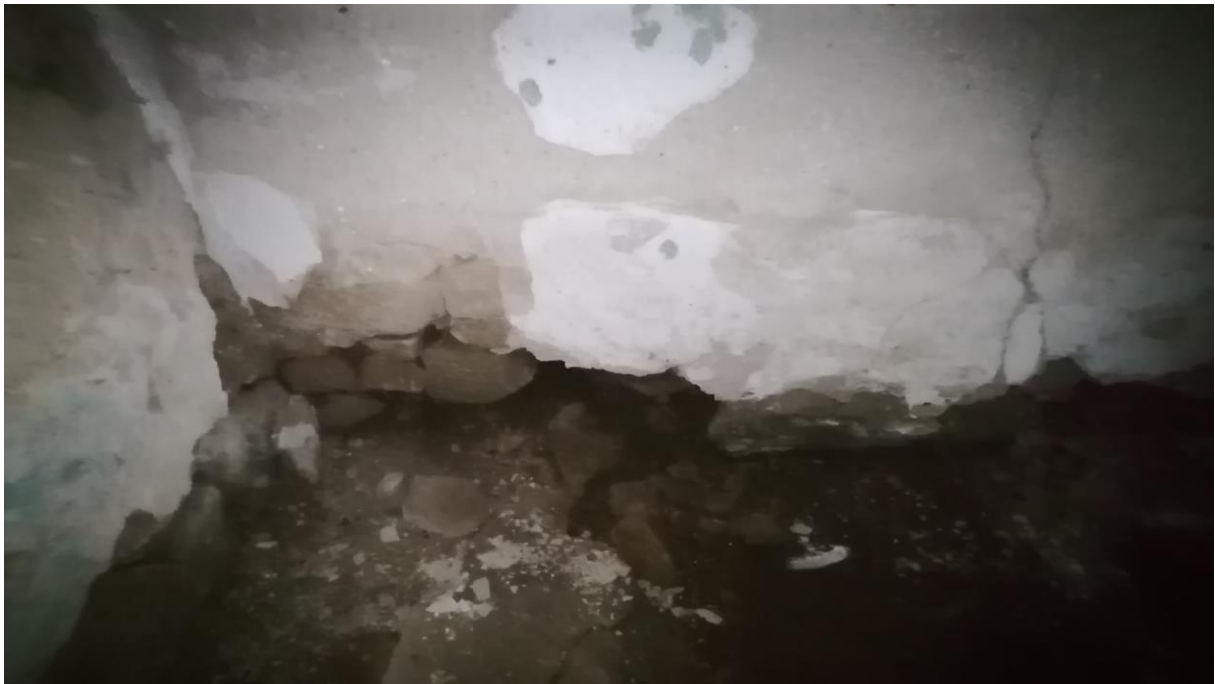
Slika 3.14: Stanje unutrašnjih zidova – prostorija 1

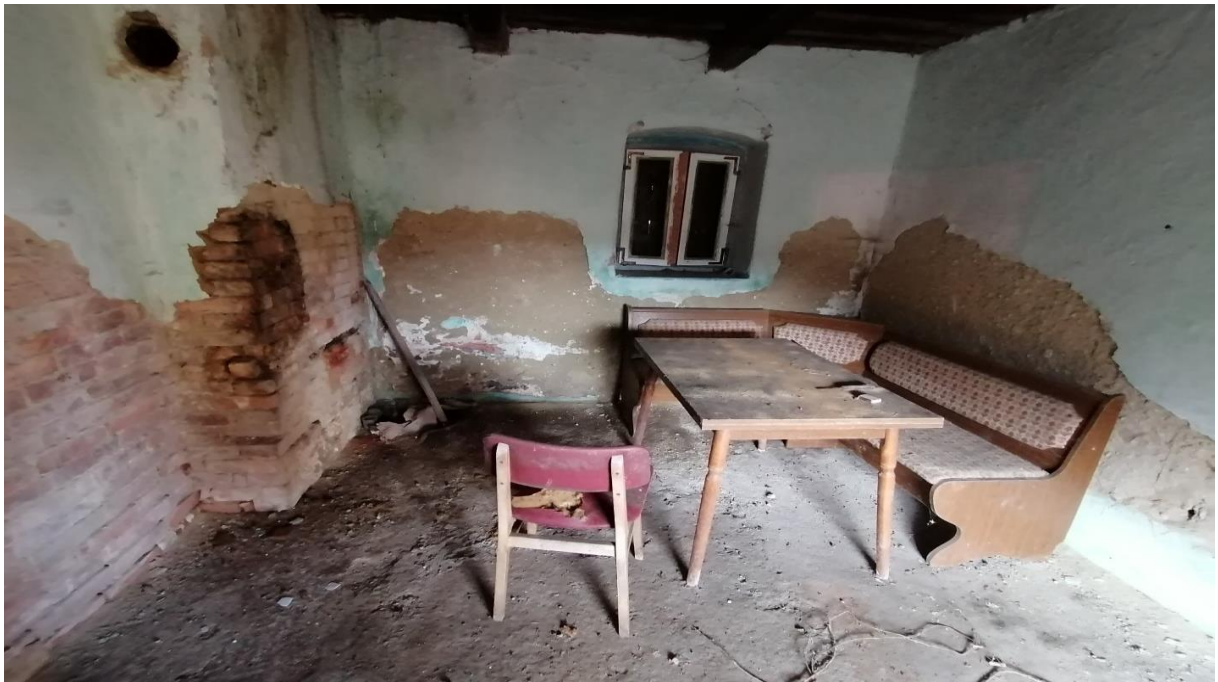
Slika 3.18: Stanje unutrašnjih zidova – prostorija 2

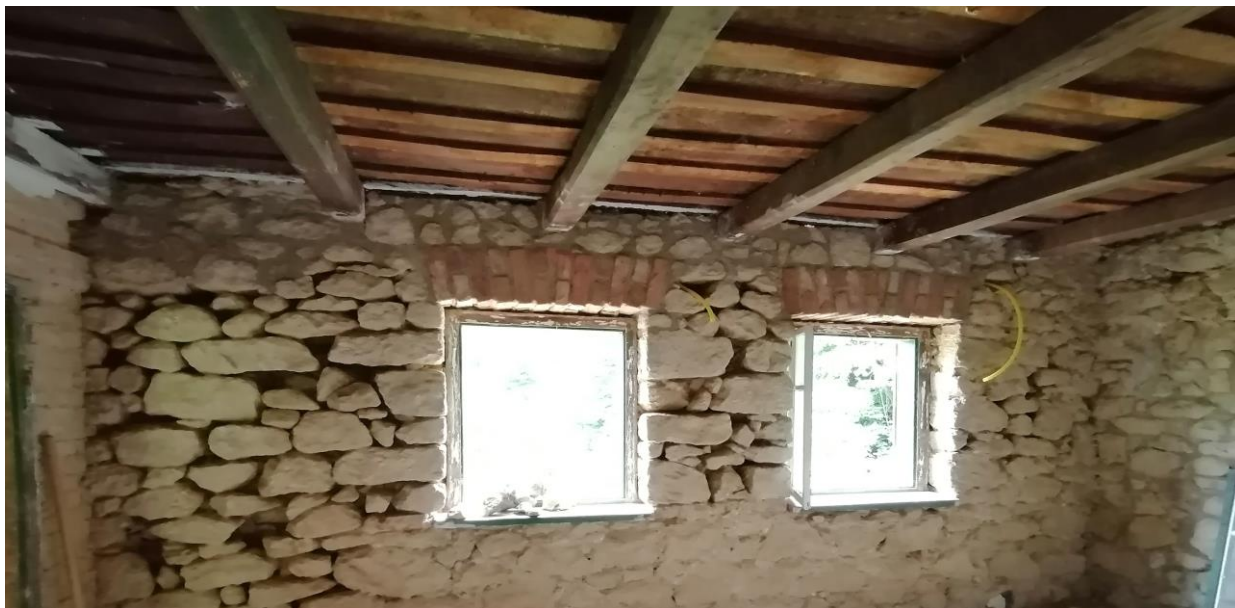
Slika 3.24: Izgled stropa

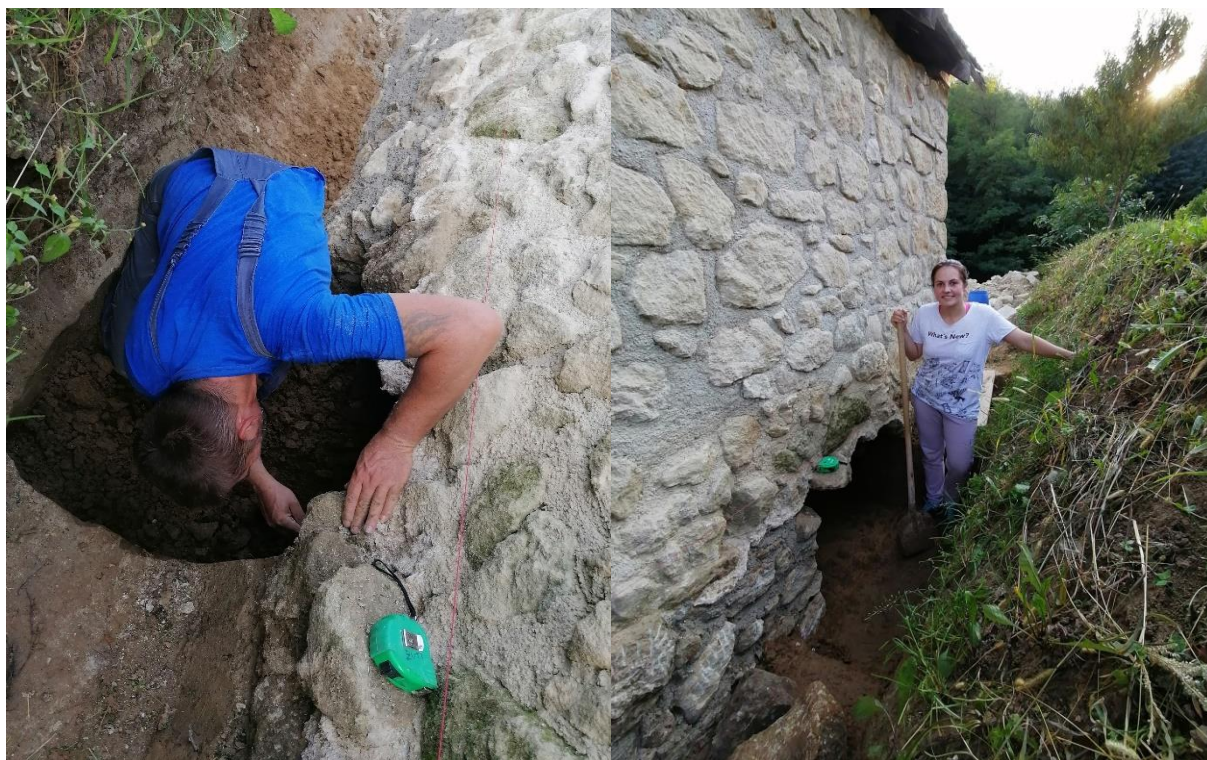
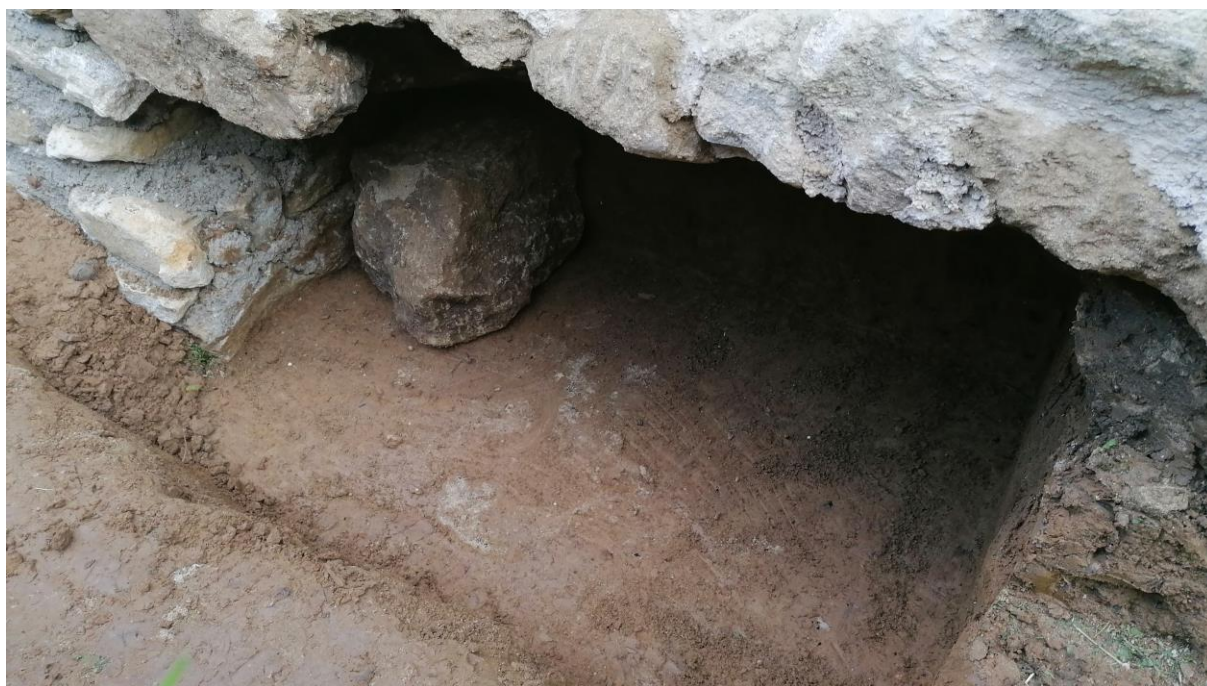
Slika 5.2: Potkopavanje temelja u etapama

Kako bi se osigurala stabilnost kuće i potrebna dubina temeljenja, duž cijele kuće izvedeno je segmentno potkopavanje u dužini od jednog metra. S obzirom na starost objekta i na izvorni način izvedbe od kamena te nedostatka mogućnosti izvedbe od betona (loš pristup pojedinim dijelovima zbog konfiguracije terena i graničenje s susjednim parcelama na sjevernom dijelu, nepostojanje vodovodne i električne infrastrukture u trenutku izvedbe, nedostatak mehanizacije), odlučeno je da će temelji biti izvedeni od kamena, na izvorni način. Međutim, vrsta kamena od koje je građena kuća sasvim je jedinstvena i rijetka na području, te je nabavka identičnog kamena u izgledu predstavljala izazov. Osim toga, struktura pješčanog kamena je ispunjena brojnim porama pa samim time ima vrlo velika upijajuća svojstva te je vrlo mekana za obradu, što nije pogodno za temelje. S obzirom da se na udaljenosti od 3 km nalazi kamenolom koji vrši eksploataciju kamena vapnenačkog sastava, vrlo čvrste strukture, slabih upijajućih svojstva, odlučeno je da će se upotrijebiti vapnenački kamen za gradnju u temelje. Upotrebom tog kamena postignuta su puno bolja fizičko – mehanička svojstva temelja. Uz navedeno, takva solucija je najpogodnija i najjeftinija s obzirom da su radovi vršeni samostalno.

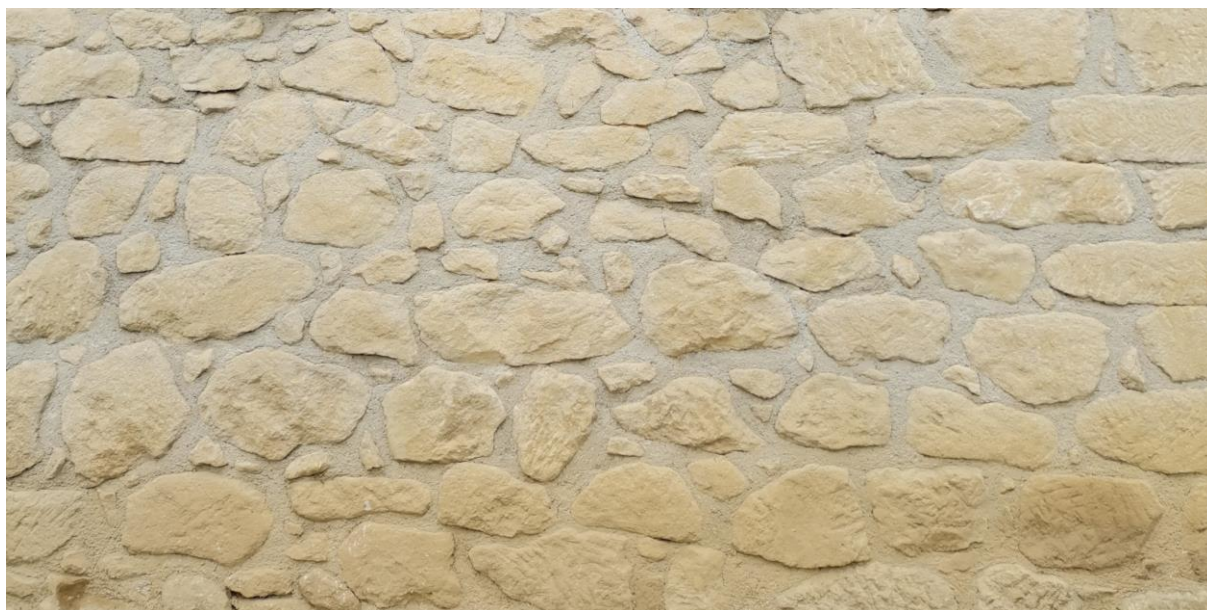
Slika 5.13: Stanje zidova nakon fugiranja

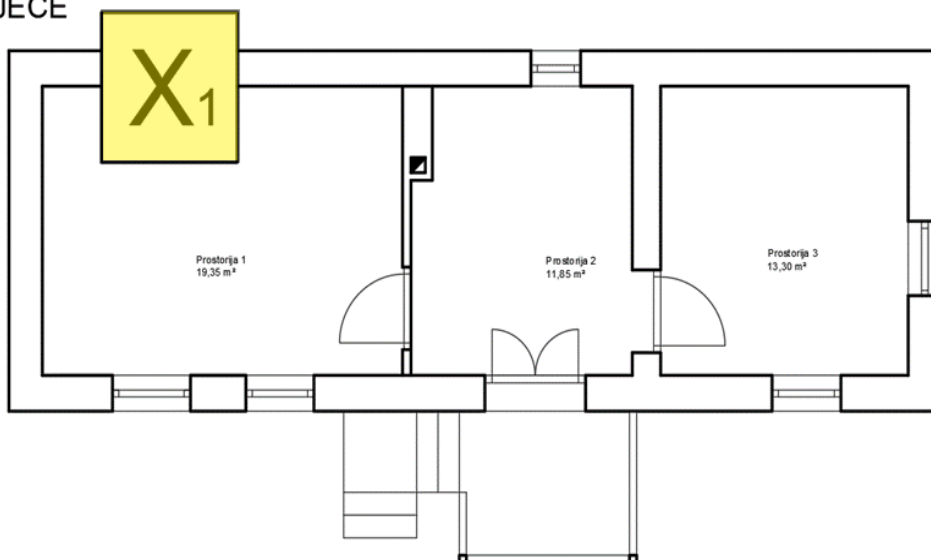
bila potrebna dva veća zahvata djelomičnog rušenja zida i ponovnog zidanja. Takav slučaj prikazuje slika ispod, obilježeno s „X1“. Zid se nalazi na sjeverozapadu. Uočene su veće pukotine te se zid u unutrašnjem sloju počeo rušiti, stoga je neizbježno bilo njegovo slojevito rušenje i ponovno zidanje. Srušen je samo unutrašnji sloj zida što prikazuju Slika 5.16 i Slika 5.17.

Slika 5.14: Prikaz oštećenja X1 u tlocrtu

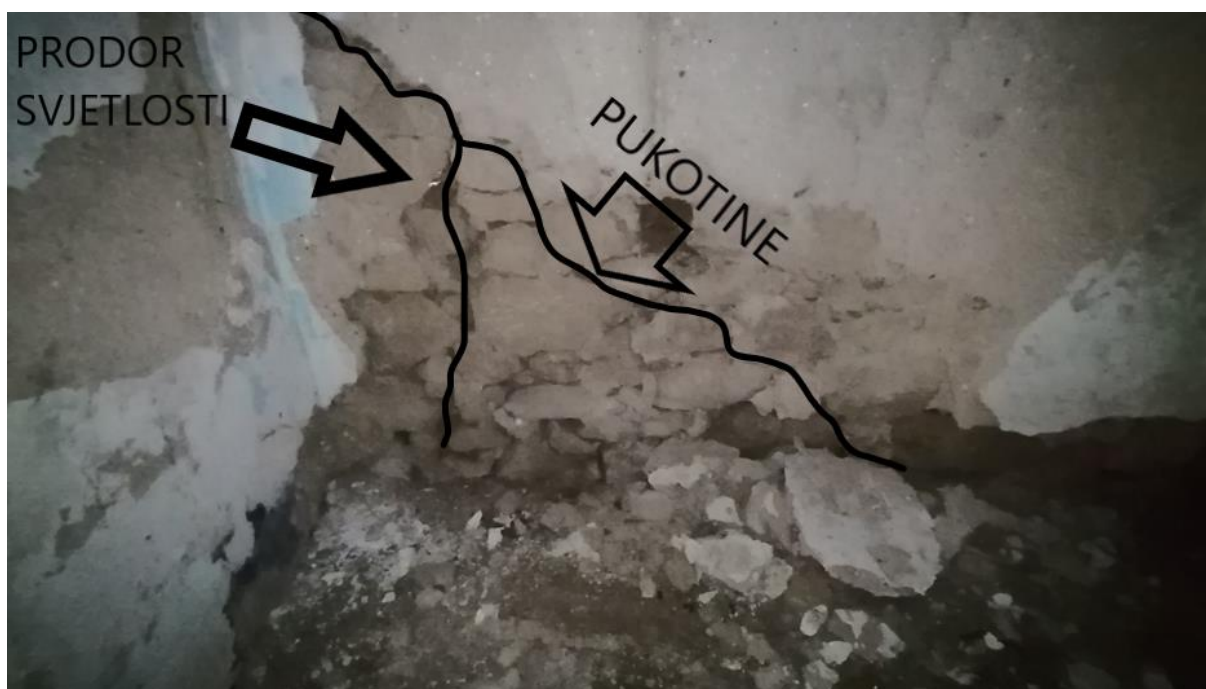
Slika 5.15: Prikaz oštećenja X1
