Master's thesis / Diplomski rad

2023

**REVITALIZACIJA AUTOHTONE KAMENE KUĆE U
KONTINENTALNOM DIJELU HRVATSKE S
NAGLASKOM NA DETALJE IZVEDBE**

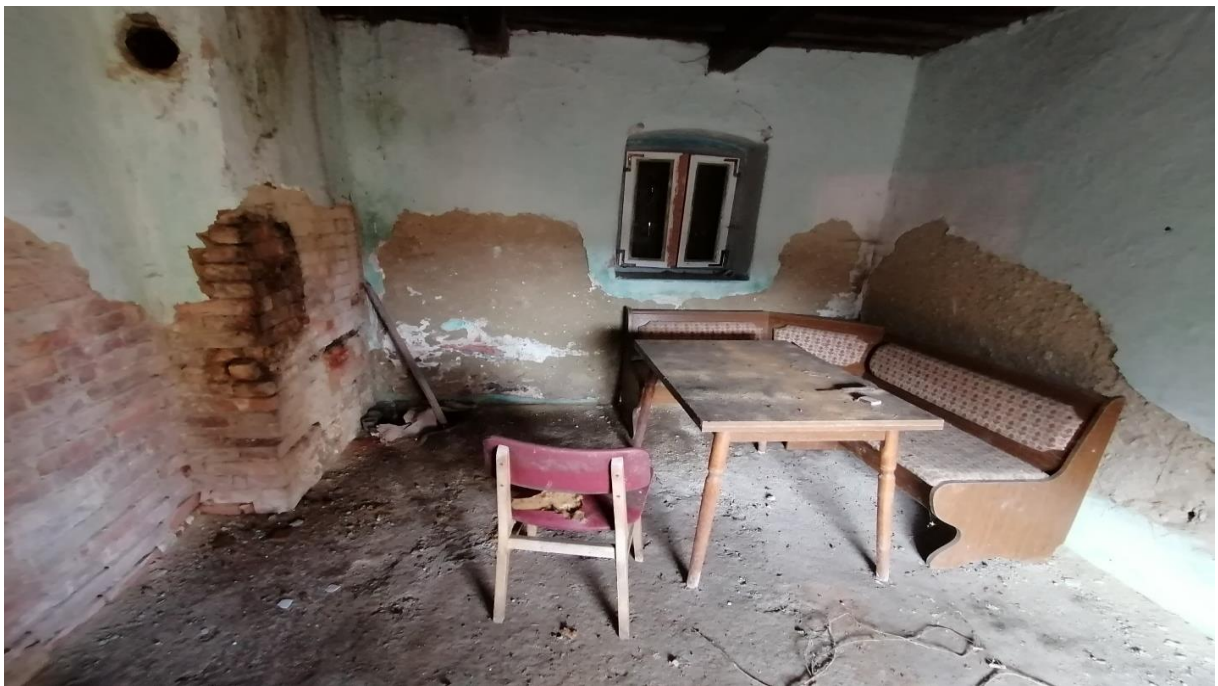
Slika 3.18: Stanje unutrašnjih zidova – prostorija 2

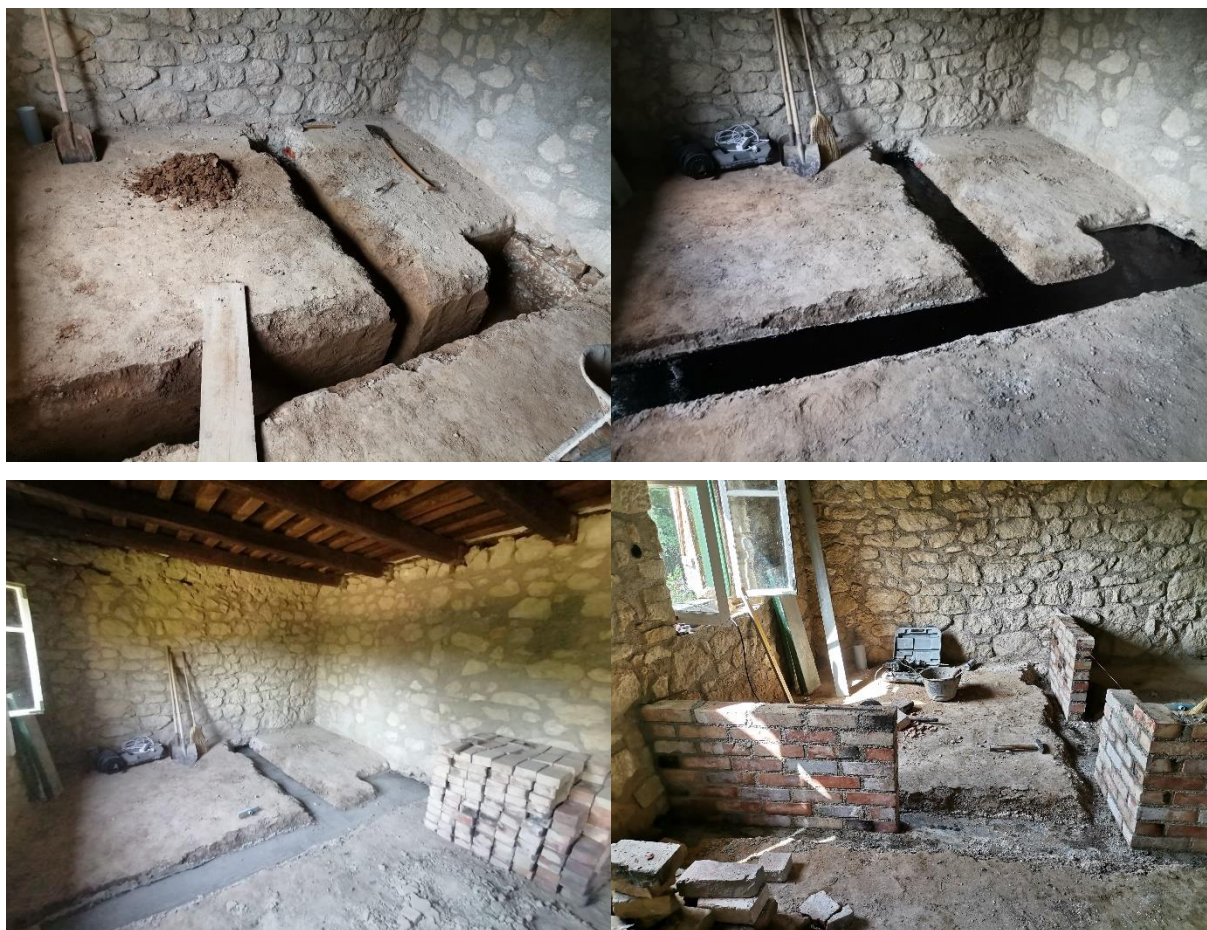
Slika 5.43: Iskop za temelje (gore lijevo), betoniranje temelja (gore desno), bitumenski premaz (dolje lijevo) i zidanje zida (dolje desno)

Nakon iskopa, temelji su rađeni od kamena i zaliveni betonom na što je kasnije stavljen bitumenski premaz i ljepnka. Prilikom zidanja zida, dodatno je svakih nekoliko redova dodano sidro (čelična rebrasta šipka), kako bi se poboljšala mehanička otpornost s obzirom da zid nije na drugačiji način vezan s glavnim zidovima. Osim sidrom, iako nije uobičajeno za ovu širinu zida, pregradni zid je s vanjskim nosivim sustavom povezan serklažom dimenzija 12 x 20 cm.
