Master's thesis / Diplomski rad

**REVITALIZACIJA AUTOHTONE KAMENE KUĆE U
KONTINENTALNOM DIJELU HRVATSKE S
NAGLASKOM NA DETALJE IZVEDBE**

Iris Žuti

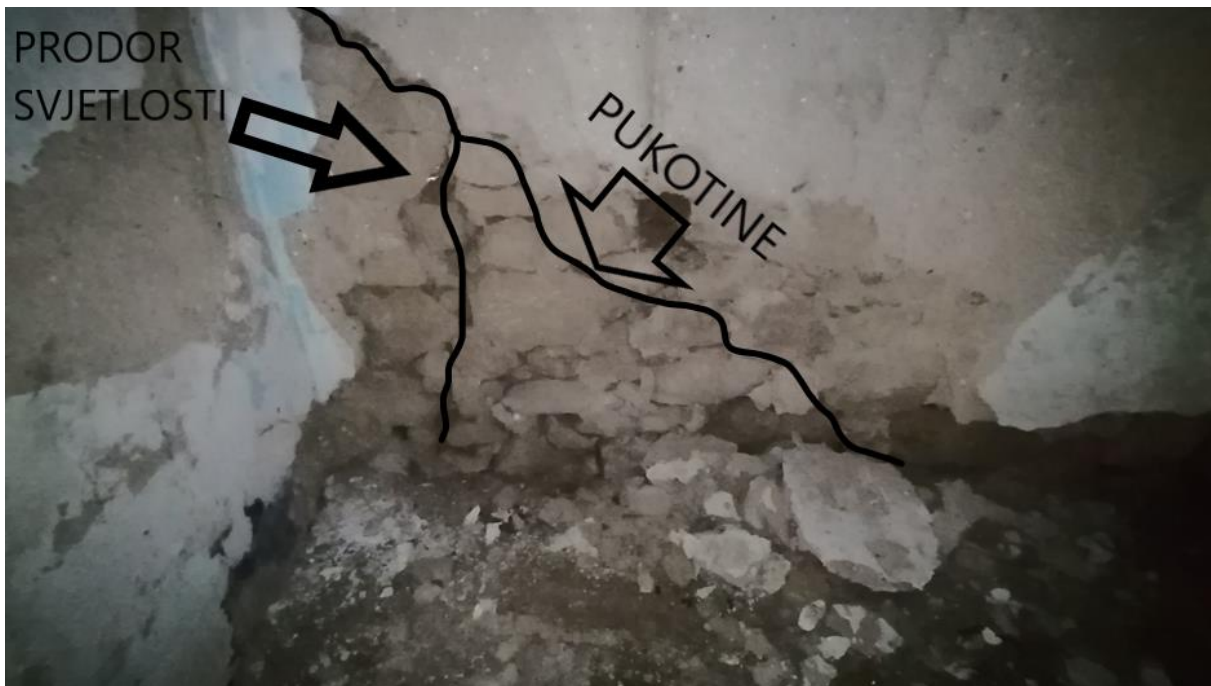
Slika 5.15: Prikaz oštećenja X1

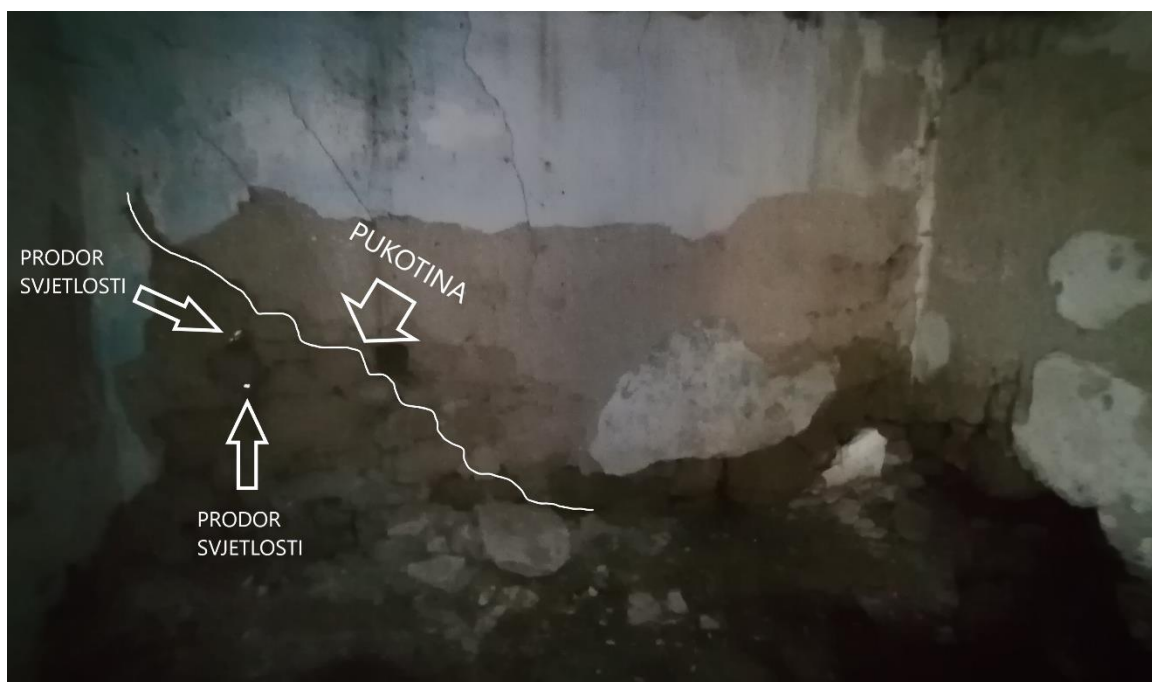
Slika 5.19: Prikaz oštećenja X2
