Revitalizacija autohtone kamene kuće u kontinentalnom dijelu Hrvatske s naglaskom na detalje izvedbe

Master's thesis / Diplomski rad

DIPLOMSKI RAD br. 87/GRD/2023

**REVITALIZACIJA AUTOHTONE KAMENE KUĆE U
KONTINENTALNOM DIJELU HRVATSKE S
NAGLASKOM NA DETALJE IZVEDBE**

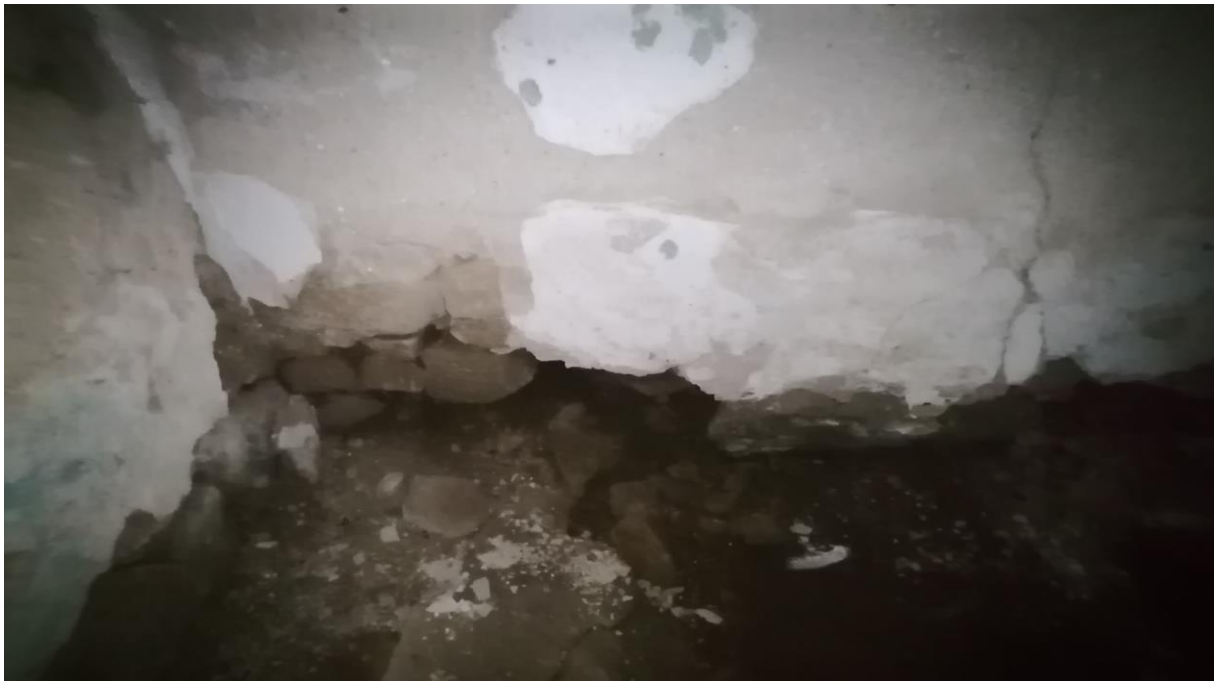
Slika 3.14: Stanje unutrašnjih zidova – prostorija 1

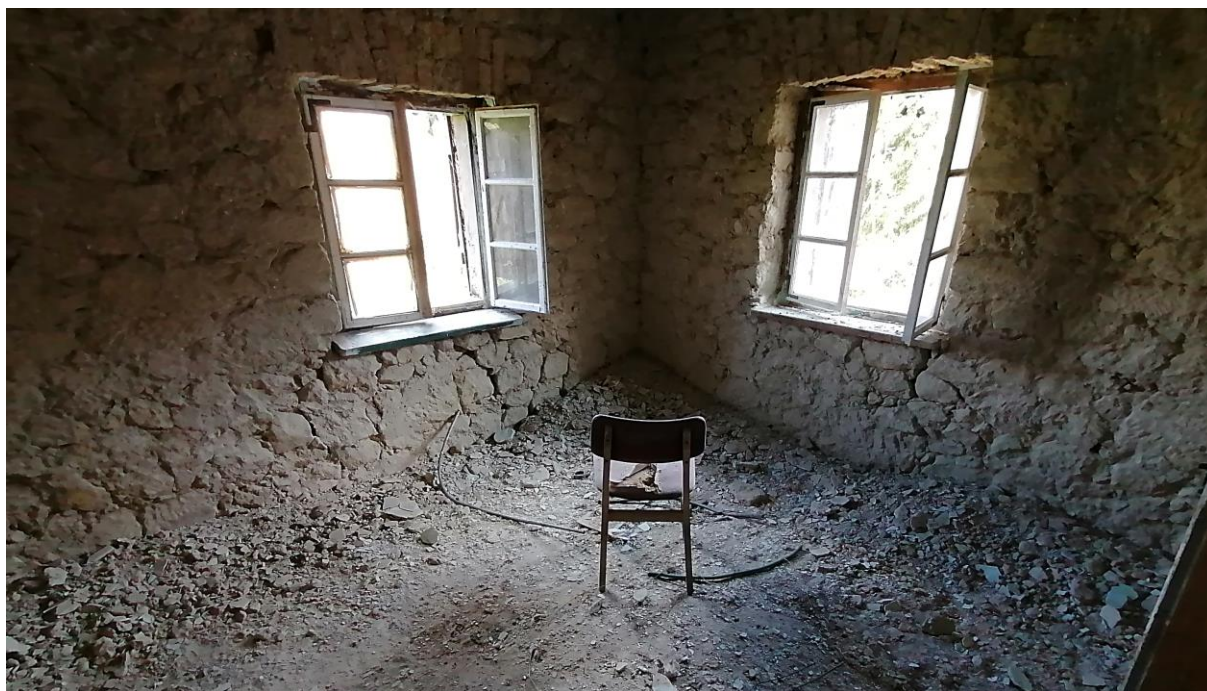
Slika 5.9: Izgled unutarnjih zidova nakon skidanja žbuke

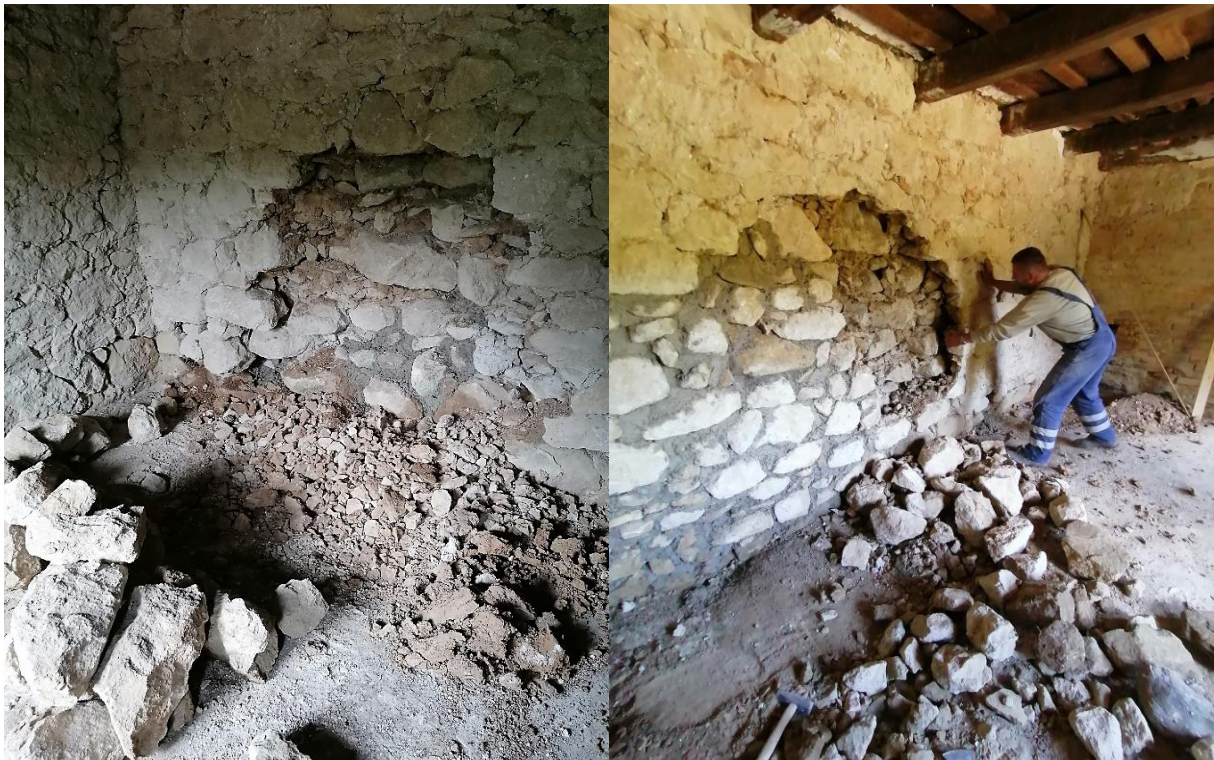
Slika 5.17: Rušenje i ponovno zidanje oštećenog zida
