Sanacija klizišta na županijskoj cesti u naselju Gornja Voća

Undergraduate thesis / Završni rad

Završni rad br. 472/GR/2024

NASLOV RADA NA ENGL. JEZIKU Landslide rehabilitation on the county road in Gornja Voća settlement

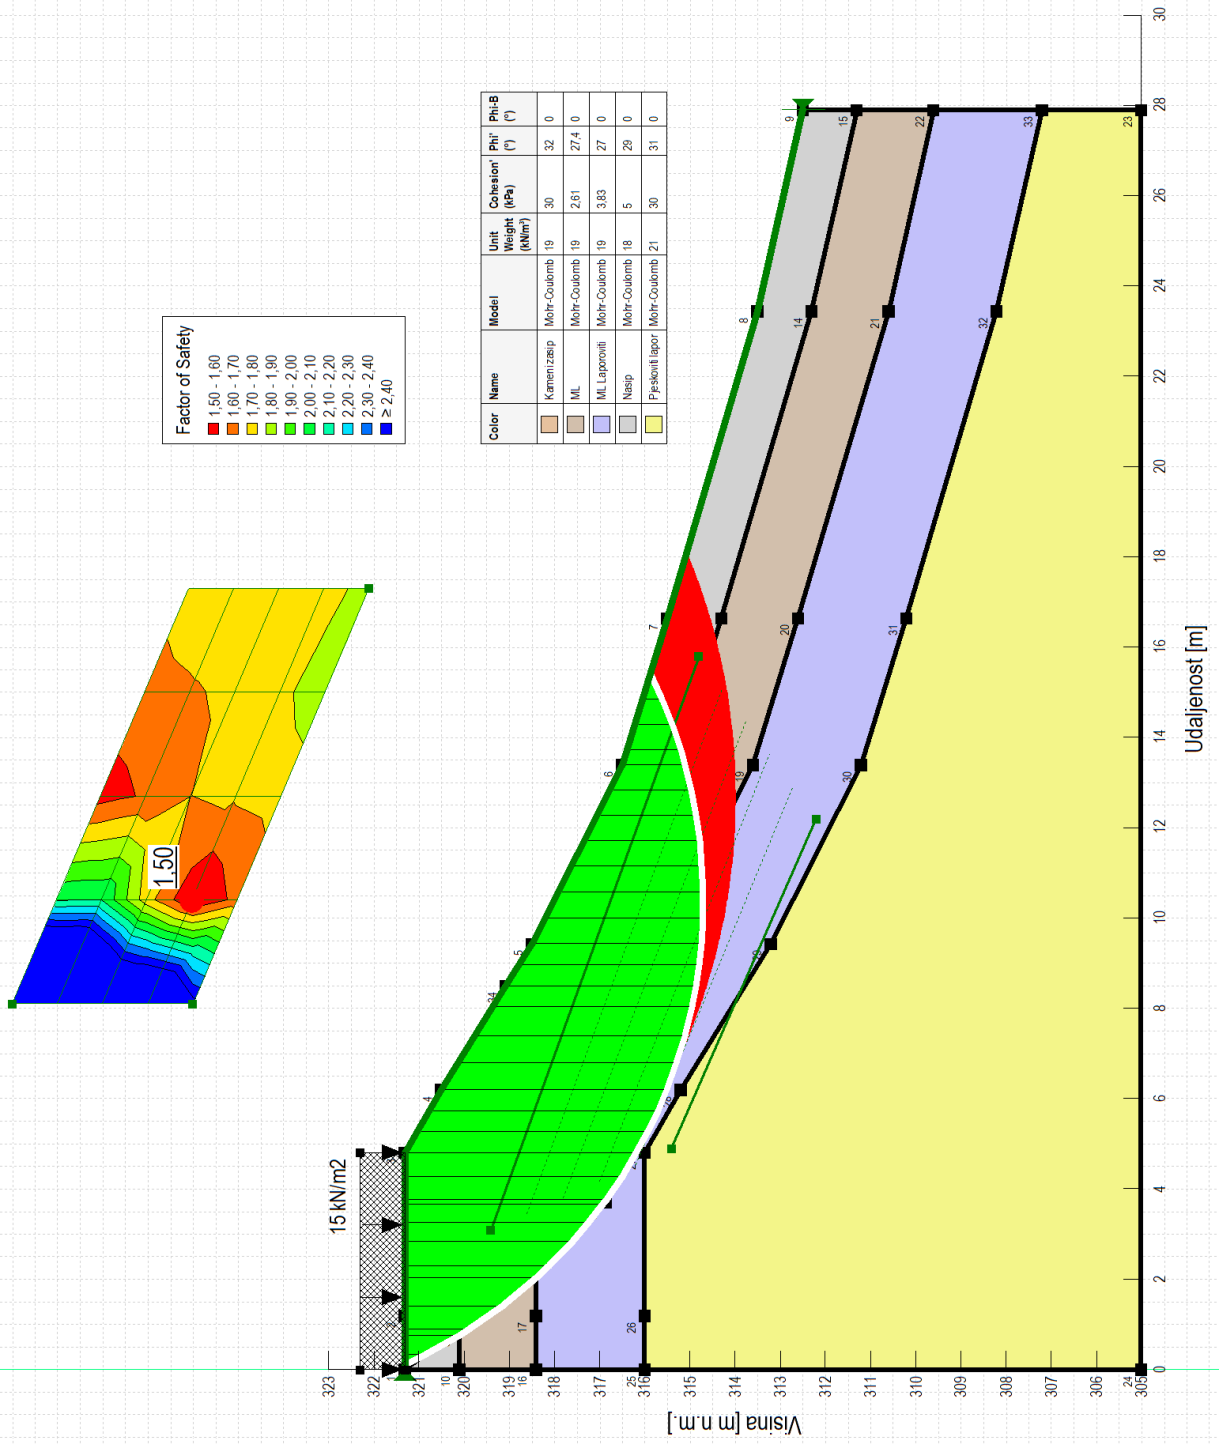
Rješenje za sanirano stanje, $F_s = 1,50$

Predloženim zahvatom sanacije su se u podlogu ceste ugradili nosivi slojevi (prema priloženom presjeku i grafičkim priložima) te se tako podignula nosivost ceste. Zamjena materijala zahvatiti je trebala i cestovnu padinu dok je prometnicu potrebno sanirati. Na lokaciji klizišta prema rezultatima geotehničkih ispitivanja potrebno je bilo izvesti potporna konstrukciju u obliku kamenog nasipa kojim će se drenirati temeljno tlo i stabilizirati padina. Nasipna potporna konstrukcija izvodila se na južnoj nizbrježnoj strani županijske ceste na potezu duljine cca 40 + 40 m. Zbog strme konfiguracije terena i slabijih karakteristika temeljnog tla u površinskom sloju, nožica kamenog nasipa je ukopana u sloj visoko plastične laporovite gline dobrih geomehaničkih karakteristika.
