Sanacija klizišta na županijskoj cesti u naselju Gornja Voća

Undergraduate thesis / Završni rad

Završni rad br. 472/GR/2024

NASLOV RADA NA ENGL. JEZIKU Landslide rehabilitation on the county road in Gornja Voća settlement

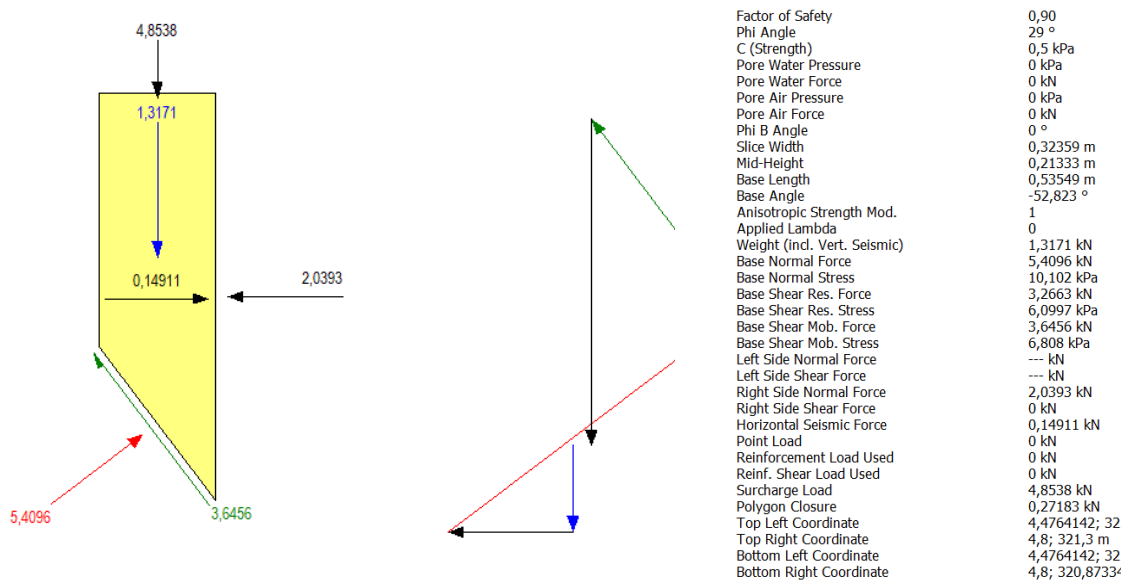
Poligon sila kritične klizne plohe 103 ($F_S = 0,90$) sa pripadajućim podacima
