Sanacija klizišta na županijskoj cesti u naselju Gornja Voća

Undergraduate thesis / Završni rad

Završni rad br. 472/GR/2024

NASLOV RADA NA ENGL. JEZIKU Landslide rehabilitation on the county road in Gornja Voća settlement

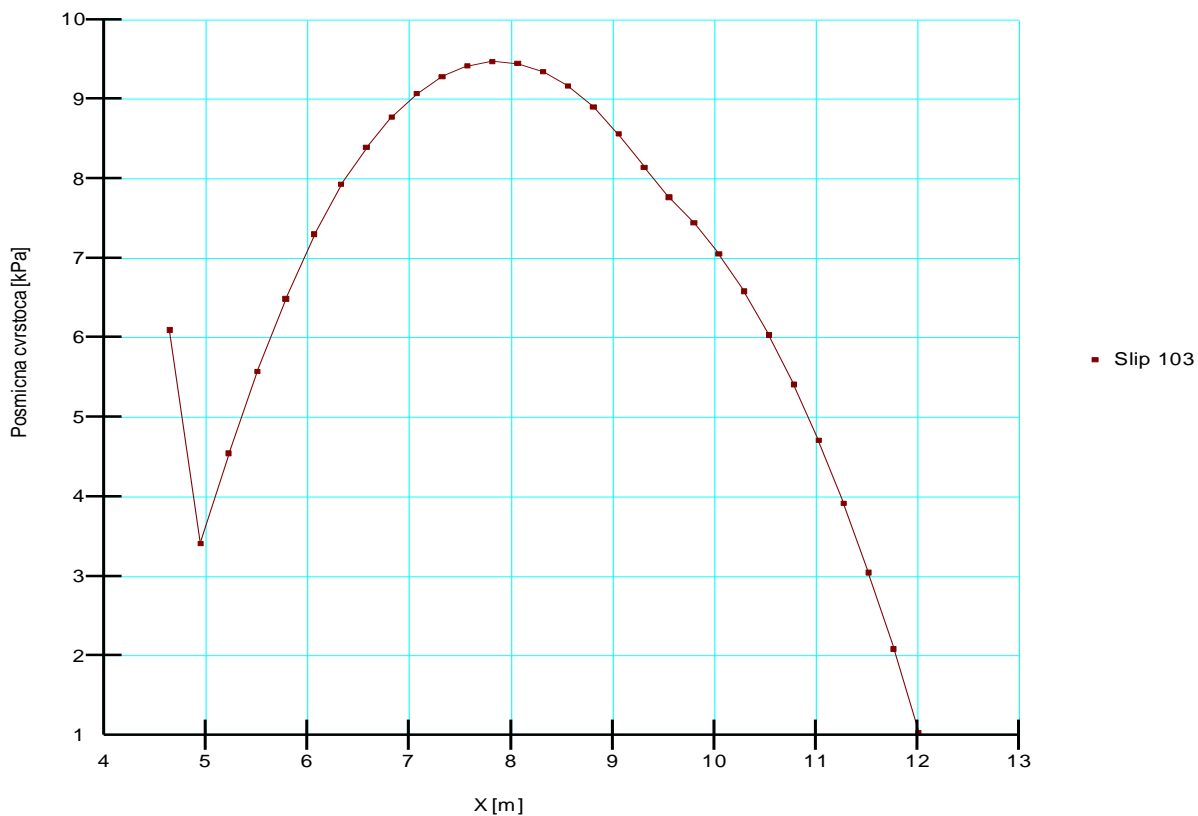
Posmična čvrstoća po kritičnoj kliznoj plohi br. 103

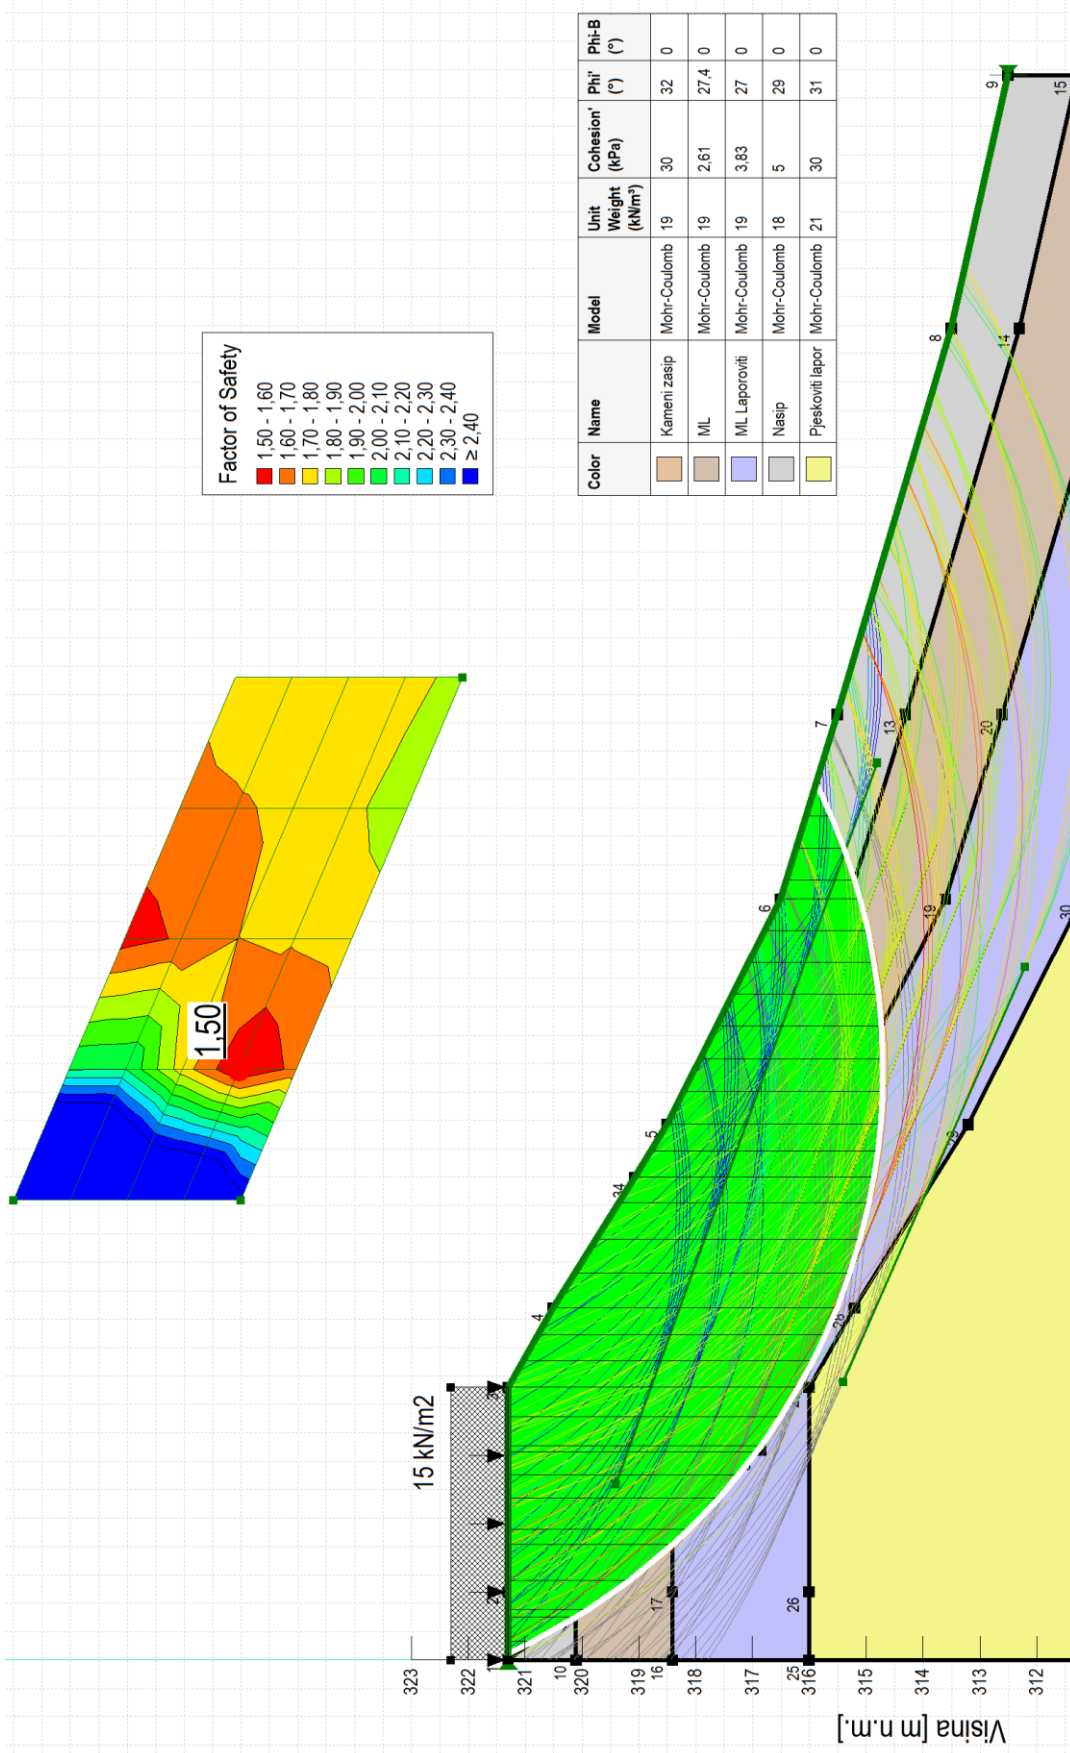
Rješenje za sanirano stanje, $F_s = 1,50$

Predloženim zahvatom sanacije su se u podlogu ceste ugradili nosivi slojevi (prema priloženom presjeku i grafičkim priložima) te se tako podignula nosivost ceste. Zamjena materijala zahvatiti je trebala i cestovnu padinu dok je prometnicu potrebno sanirati. Na lokaciji klizišta prema rezultatima geotehničkih ispitivanja potrebno je bilo izvesti potporna konstrukciju u obliku kamenog nasipa kojim će se drenirati temeljno tlo i stabilizirati padina. Nasipna potporna konstrukcija izvodila se na južnoj nizbrježnoj strani županijske ceste na potezu duljine cca 40 + 40 m. Zbog strme konfiguracije terena i slabijih karakteristika temeljnog tla u površinskom sloju, nožica kamenog nasipa je ukopana u sloj visoko plastične laporovite gline dobrih geomehaničkih karakteristika.

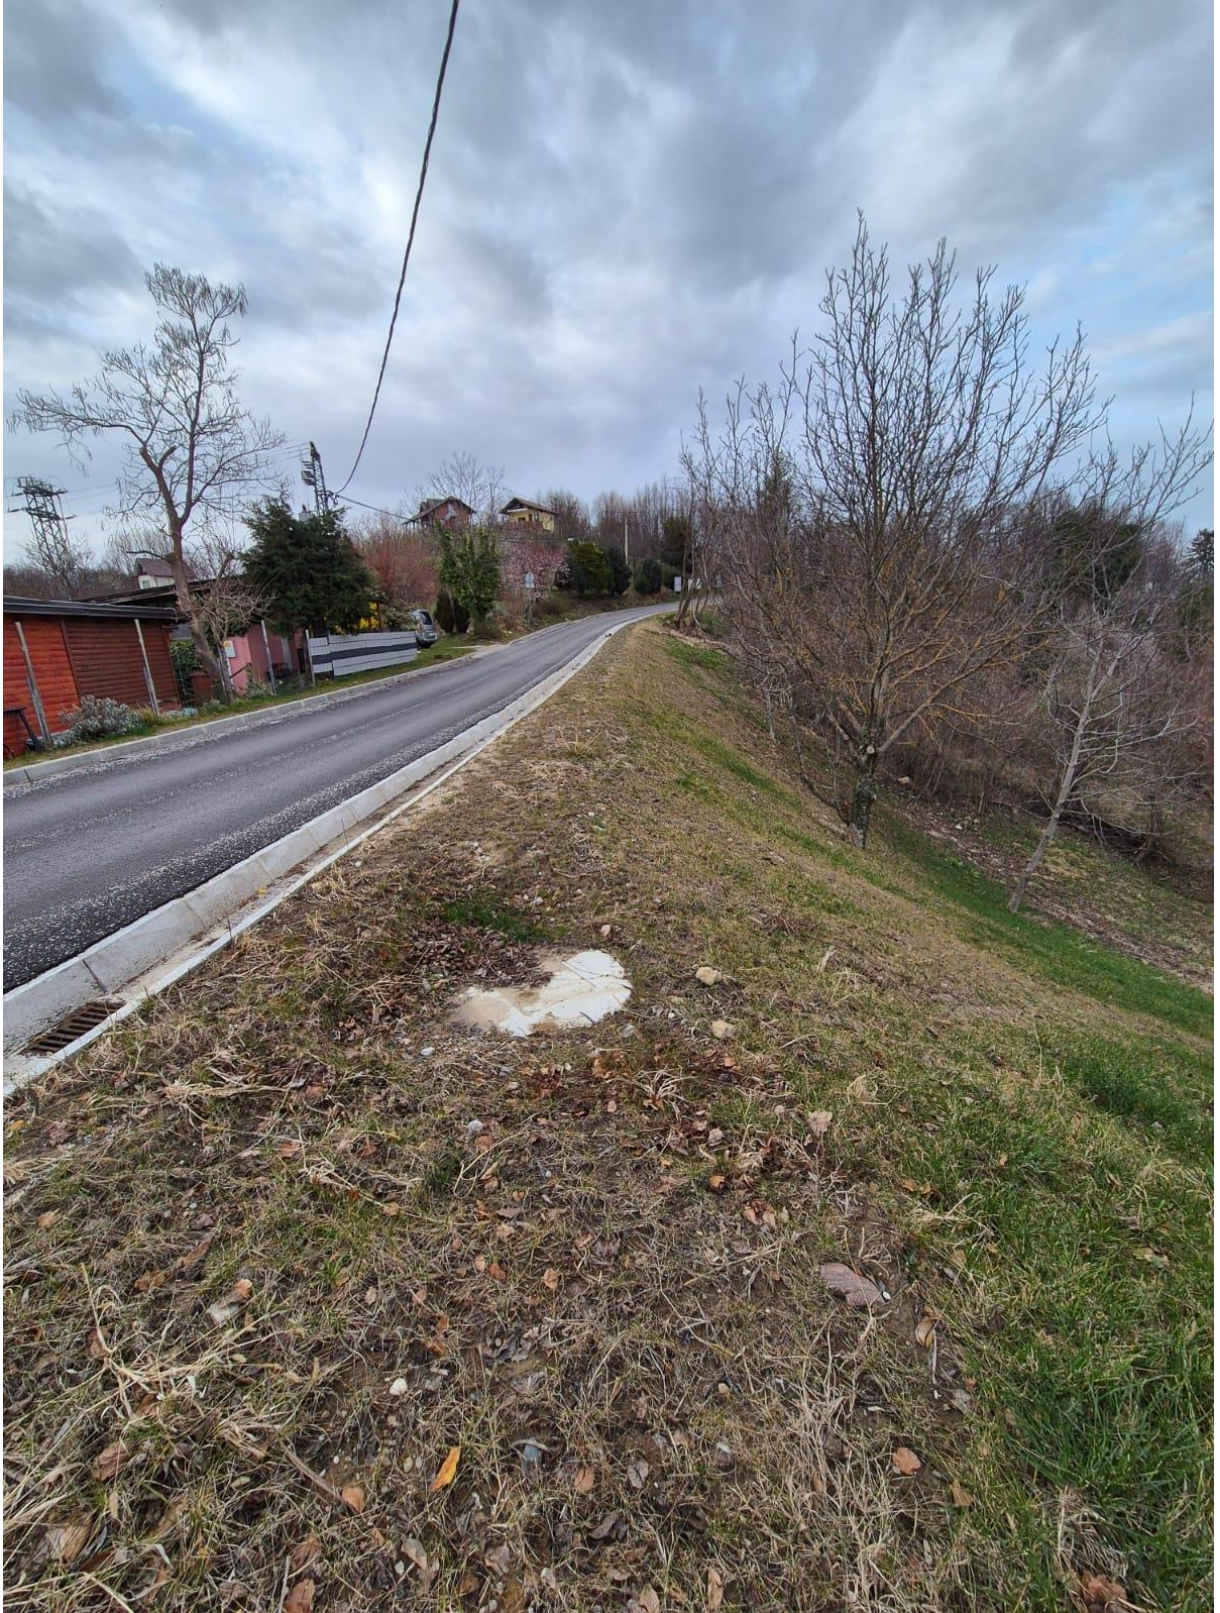
Slika.31. prikaz sadašnjeg stanja saniranog klizišta 1

Slika.32. prikaz sadašnjeg stanja saniranog klizišta 2

Pokos klizišta morao se urediti i poplanirati zemljom na koju se morala posijati trava. Na slici 30. vidimo pokos prije izrasle trave, dok nam slika 31. i 32. prikazuju pokos potpuno uređen sa izraslom travom i gotovim završenim klizištem.
