# Cjelovita obnova potresom oštećene građevine javne namjene u Sisku uz usporedni proračun nosivosti i uporabivosti

**CJELOVITA OBNOVA POTRESOM OŠTEĆENE  
GRAĐEVINE JAVNE NAMJENE U SISKU UZ  
USPOREDNI PRORAČUN NOSIVOSTI I  
UPORABIVOSTI**

Tema ovog diplomskog rada je cjelovita obnova zgrade javne namjene u Sisku, čija je konstrukcija oštećena prilikom potresa koji su se dogodili dana 28. i 29. prosinca 2020. Hitnim pregledom, uporabljivost predmetne građevine prema razini oštećenjima (UHS) je N2 – Neuporabljivo – zbog oštećenja.

Stanje građevine odnosno oštećenja nakon potresa su sljedeća: blaga do umjerena oštećenja nekonstruktivnih elemenata (pregradnih zidova), pukotine na nadvojima, pukotine na spoju zidova i međukatne konstrukcije. Najveće oštećenje nalazi se na drugom katu gdje spada urušeni dio zabatnog zida.

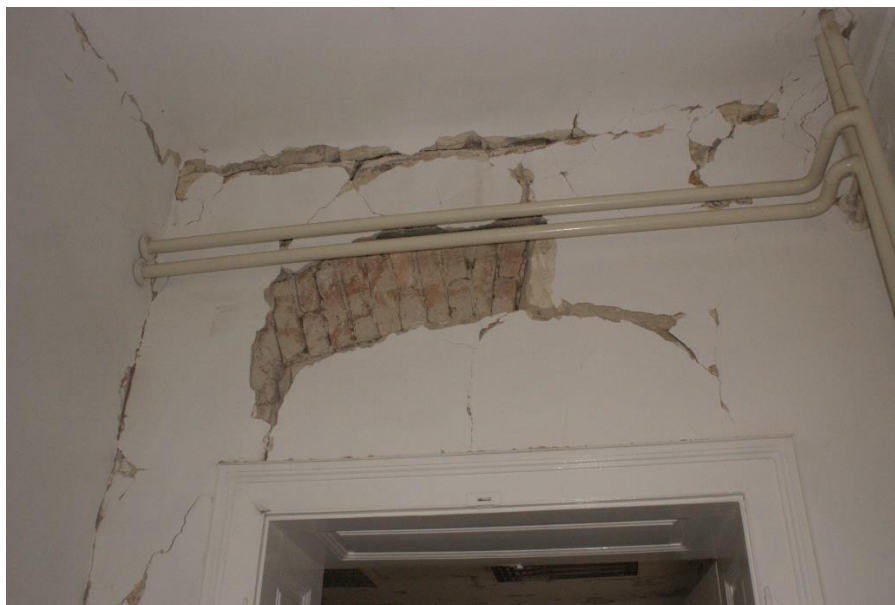
*Slika 5.9 Prostorija 1. Pukotine na nadvoja*

Etaža prvog kata ima rasprostranjena blaga do umjerena oštećenja konstruktivnih elemenata i umjerene do teška oštećenja nekonstruktivnih elemenata. Oštećenja koja se javljaju na razini prvog kata su pukotine na pregradnim zidovima, pukotine na nadvoju, horizontalne pukotine na spoju zida i međukatne konstrukcije te pukotine na zabatnim zidovima.

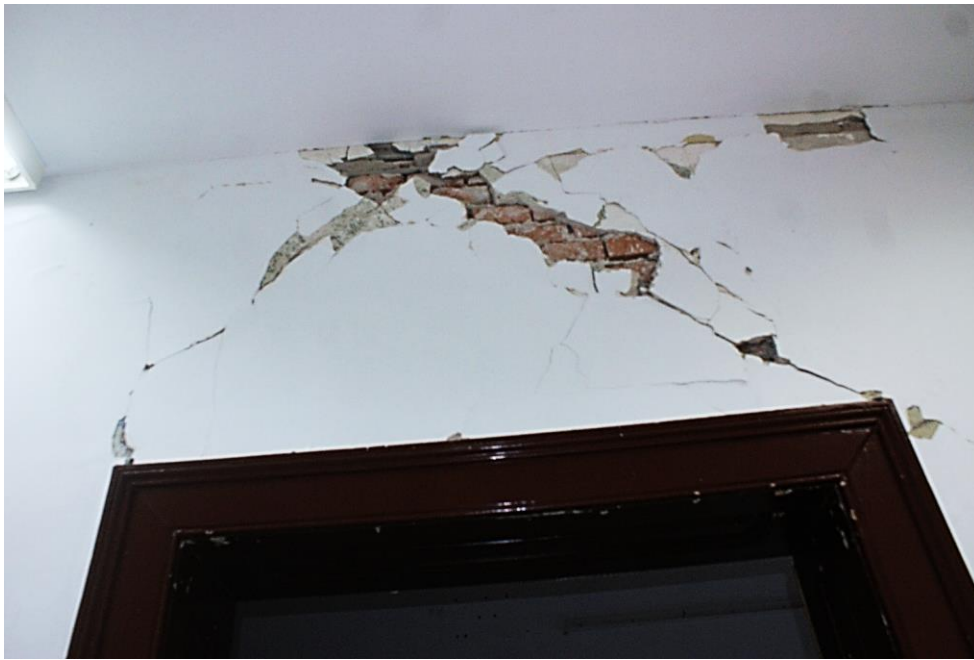
*Slika 5.13 Prostorija 15. Oštećenje nadvoja*

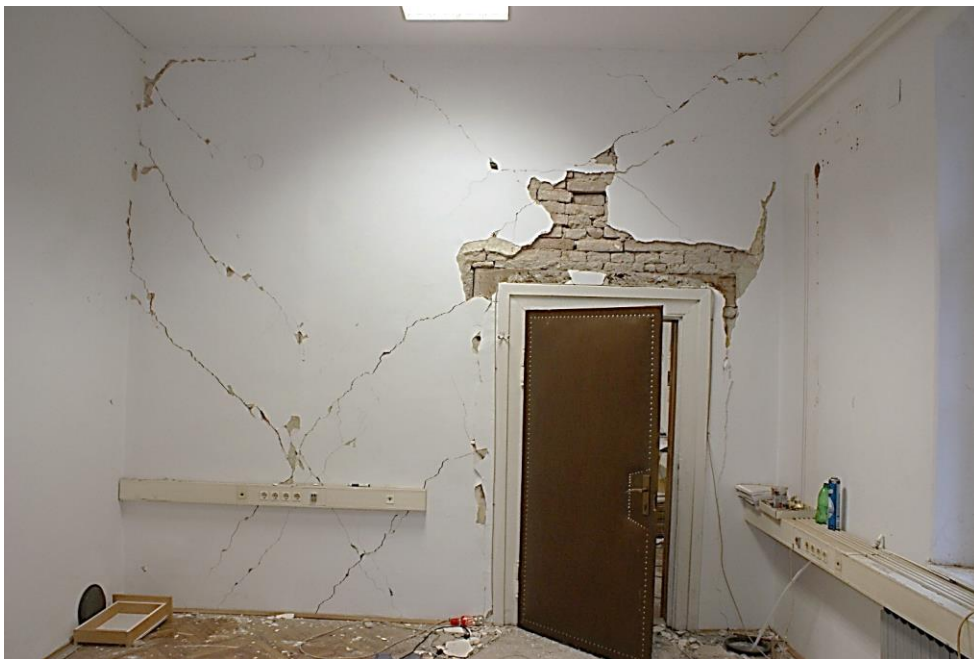
*Slika 5.14 Prostorija 25. Rasprostranjene dijagonalne pukotine zida*

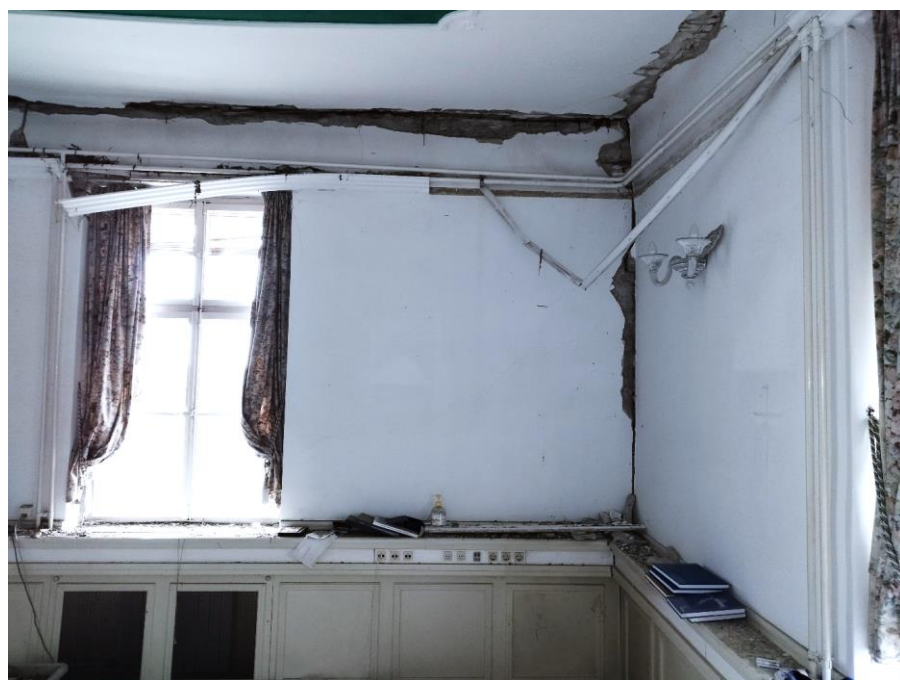
*Slika 5.16 Prostorija 4 pukotina na mjestu spoja 2 zida i međukatne konstrukcije*

Etaža drugog kata ima teška oštećenja nosivih elemenata i teška do vrlo teška oštećenja pregradnih zidova. U teško oštećenje 2. kata spada urušeni dio zabatnog zida i nadozida u razini potkrovlja, dijagonalne pukotine na nosivom zidu stubišta te pukotina na spoju zabatnih zidova.
