# Cjelovita obnova potresom oštećene građevine javne namjene u Sisku uz usporedni proračun nosivosti i uporabivosti

**CJELOVITA OBNOVA POTRESOM OŠTEĆENE  
GRAĐEVINE JAVNE NAMJENE U SISKU UZ  
USPOREDNI PRORAČUN NOSIVOSTI I  
UPORABIVOSTI**

NASLOV RADA NA ENGL. JEZIKU Complete reconstruction of the earthquake-damaged public building  
in Sisak with a comparative calculation of bearing capacity and usability

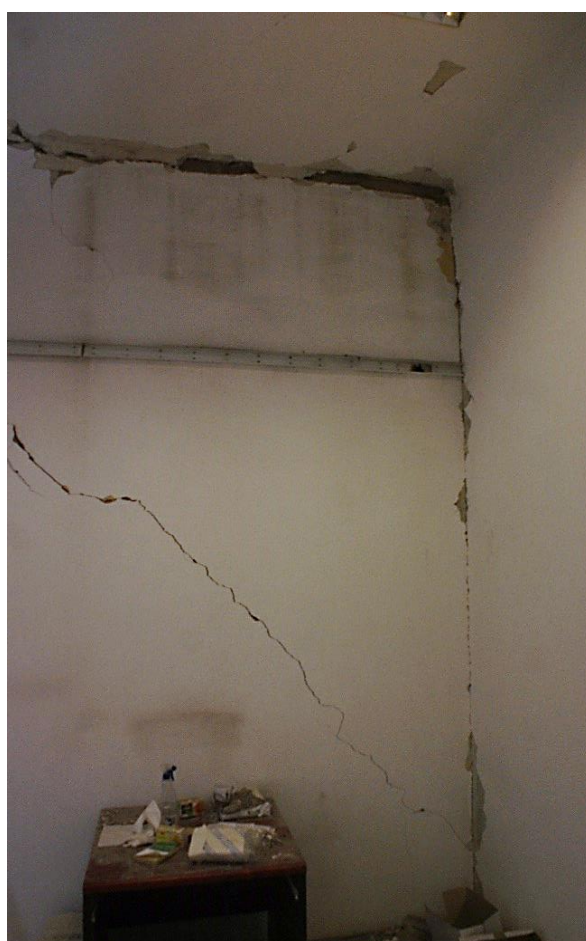
*Slika 5.10 Prostorija 2. Dijagonalna pukotina zida*
