Cjelovita obnova potresom oštećene građevine javne namjene u Sisku uz usporedni proračun nosivosti i uporabivosti

Master's thesis / Diplomski rad

**CJELOVITA OBNOVA POTRESOM OŠTEĆENE
GRAĐEVINE JAVNE NAMJENE U SISKU UZ
USPOREDNI PRORAČUN NOSIVOSTI I
UPORABIVOSTI**

Tema ovog diplomskog rada je cjelovita obnova zgrade javne namjene u Sisku, čija je konstrukcija oštećena prilikom potresa koji su se dogodili dana 28. i 29. prosinca 2020.

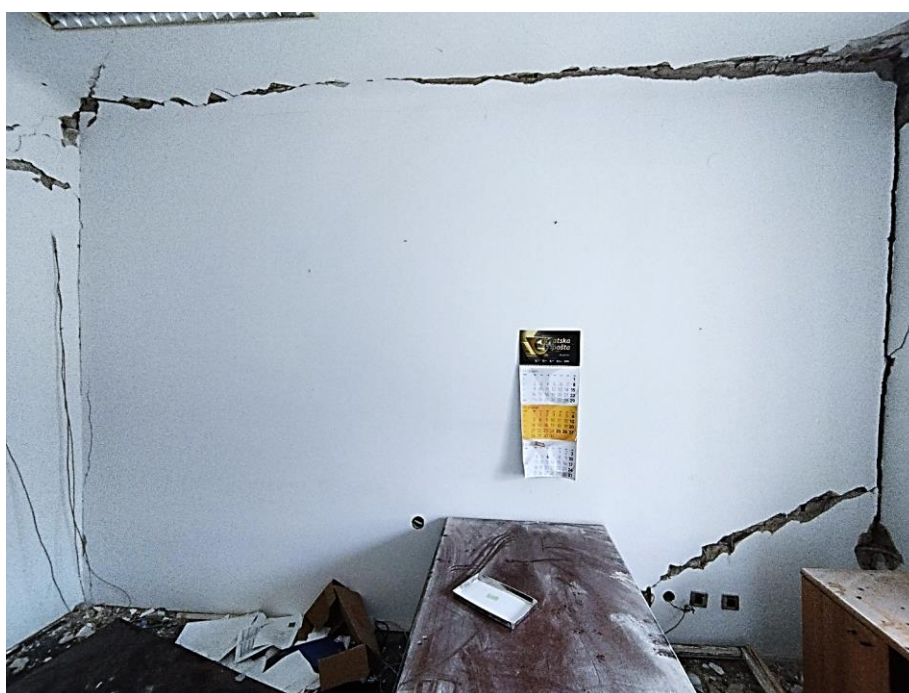
Slika 5.21 Prostorija 17. Pukotina na mjestu spojeva 2 zida i međukatne konstrukcije
