Cjelovita obnova potresom oštećene građevine javne namjene u Sisku uz usporedni proračun nosivosti i uporabivosti

Master's thesis / Diplomski rad

**CJELOVITA OBNOVA POTRESOM OŠTEĆENE
GRAĐEVINE JAVNE NAMJENE U SISKU UZ
USPOREDNI PRORAČUN NOSIVOSTI I
UPORABIVOSTI**

Tema ovog diplomskog rada je cjelovita obnova zgrade javne namjene u Sisku, čija je konstrukcija oštećena prilikom potresa koji su se dogodili dana 28. i 29. prosinca 2020. Hitnim pregledom, uporabljivost predmetne građevine prema razini oštećenjima (UHS) je N2 – Neuporabljivo – zbog oštećenja.

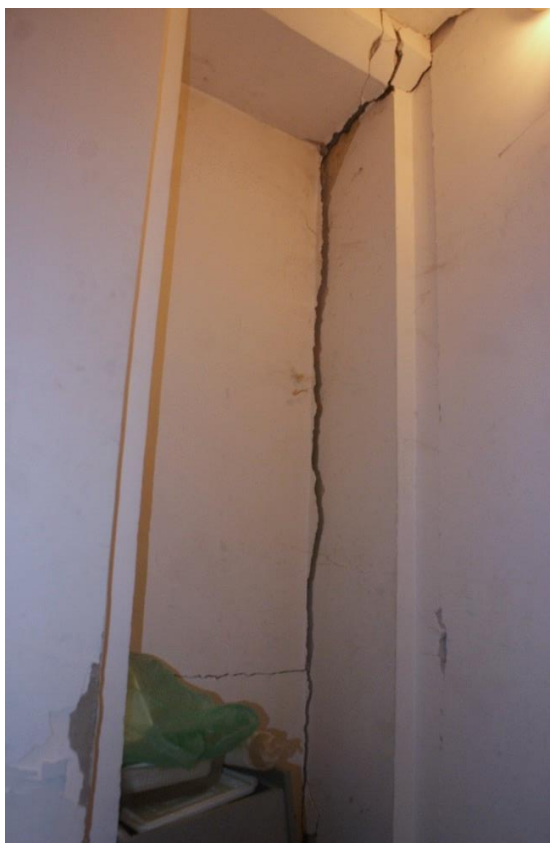
Slika 5.7 Prostorija 24. Pukotina na spoju dva nosiva zida
