# Cjelovita obnova potresom oštećene građevine javne namjene u Sisku uz usporedni proračun nosivosti i uporabivosti

**CJELOVITA OBNOVA POTRESOM OŠTEĆENE  
GRAĐEVINE JAVNE NAMJENE U SISKU UZ  
USPOREDNI PRORAČUN NOSIVOSTI I  
UPORABIVOSTI**

NASLOV RADA NA ENGL. JEZIKU Complete reconstruction of the earthquake-damaged public building  
in Sisak with a comparative calculation of bearing capacity and usability

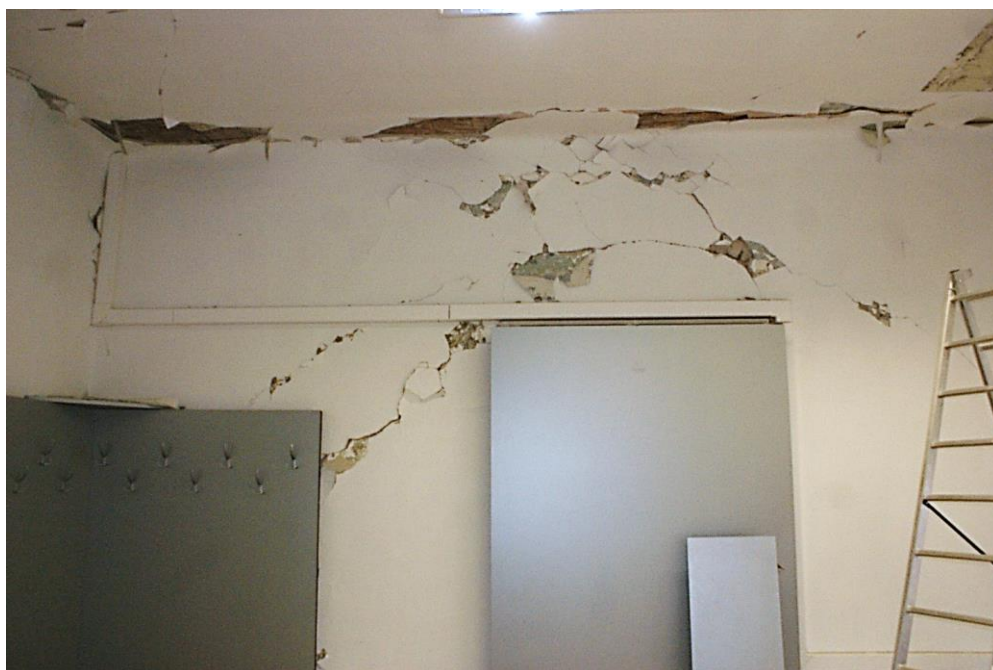
*Slika 5.12 Prostorija 7. Dijagonalne pukotine iznad nadvoja*

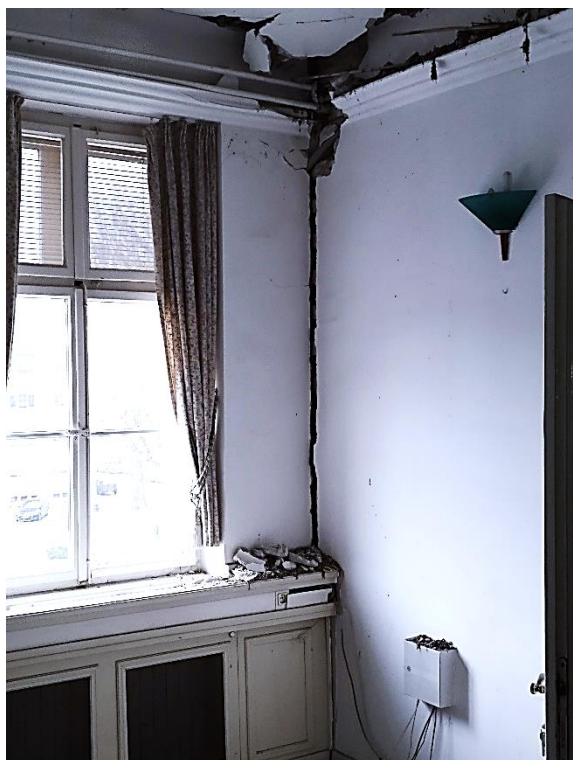
*Slika 5.17 Prostorija 5.1. Pukotina na mjestu spoja pregradnog i nosivog zida*
