Sanacijske metode i konstruktivna obnova kapele Svetog Klementa u Kelemenu

Master's thesis / Diplomski rad

DIPLOMSKI RAD br. 108/GRD/2024

Sanacijske metode i konstruktivna obnova
kapele svetog Klementa

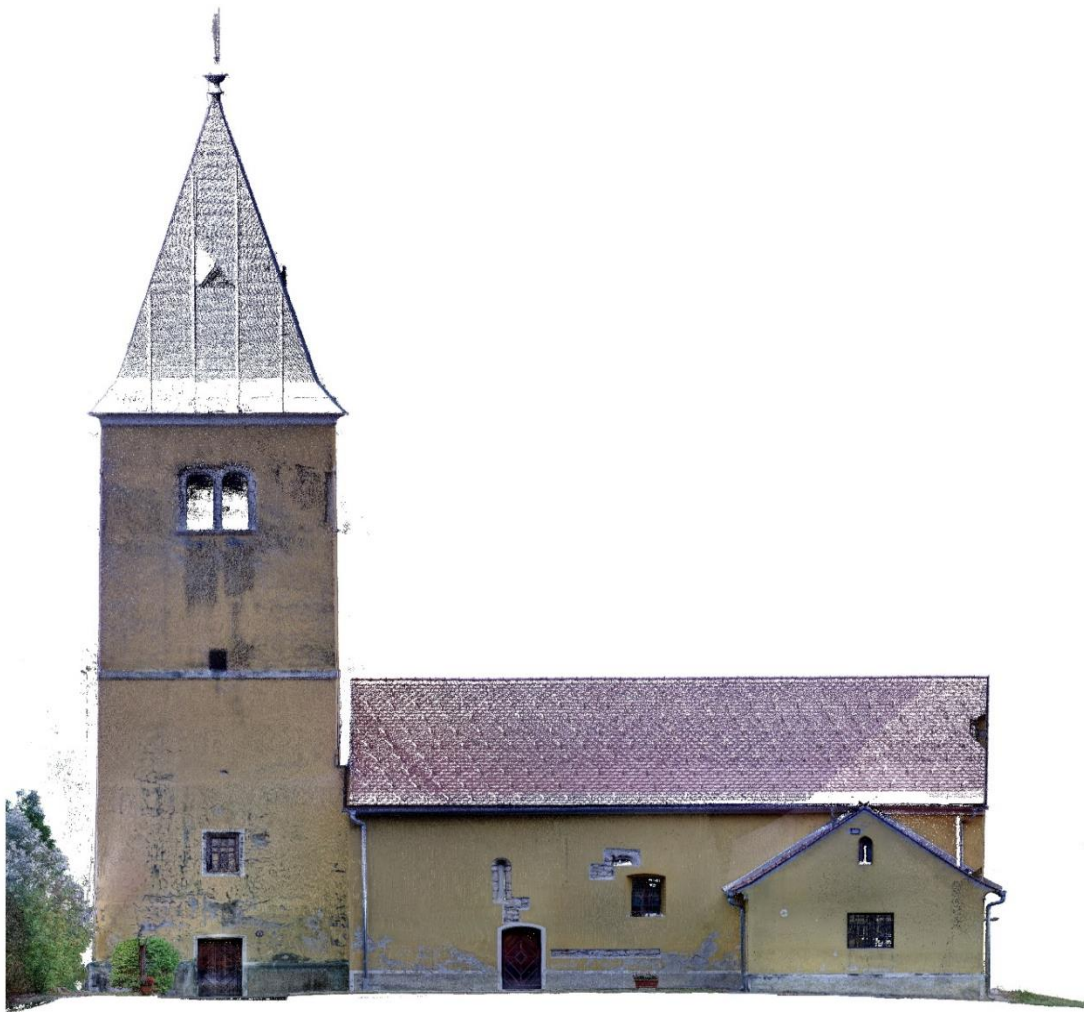
Slika 12. Južno pročelje- prikaz oštećenja pročelja

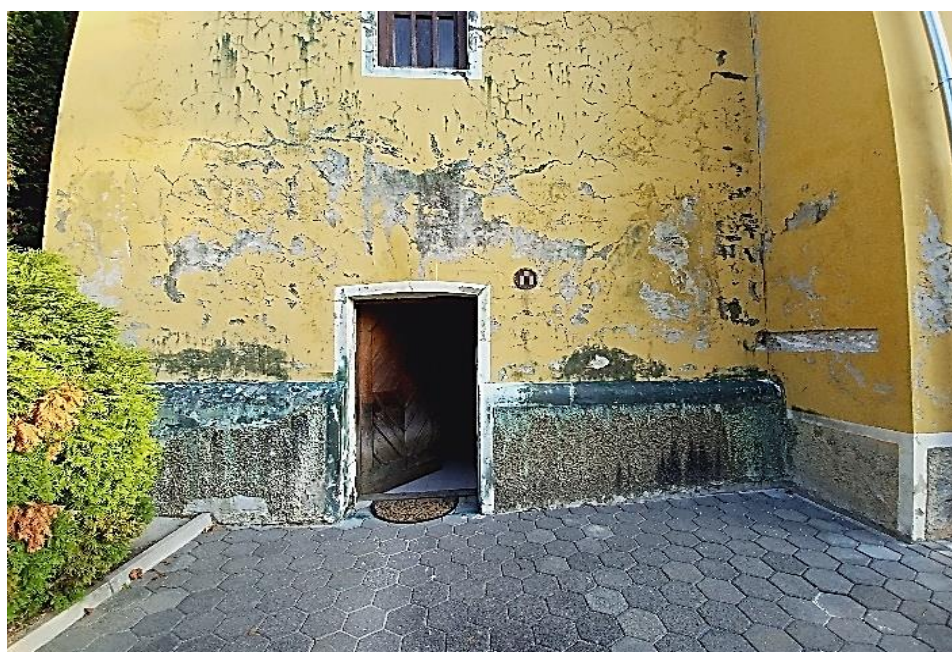
Slika 14. Prikaz oštećenja južnog pročelja

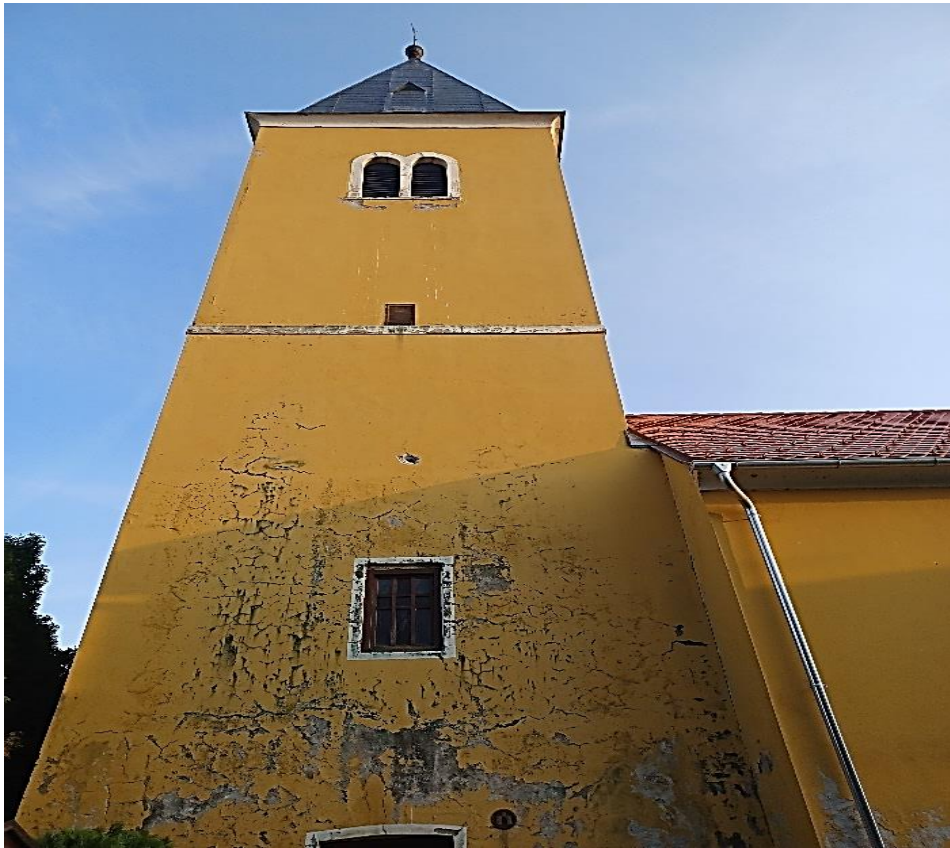
Slika 15. Prikaz oštećenja južnog pročelja

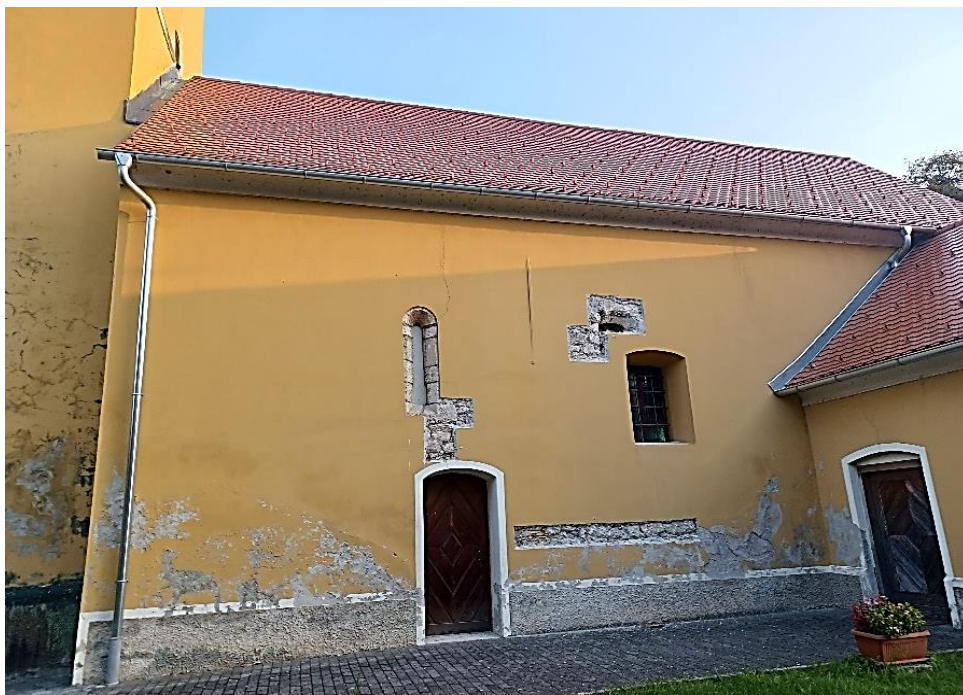
Slika 16. Prikaz oštećenja južnog pročelja

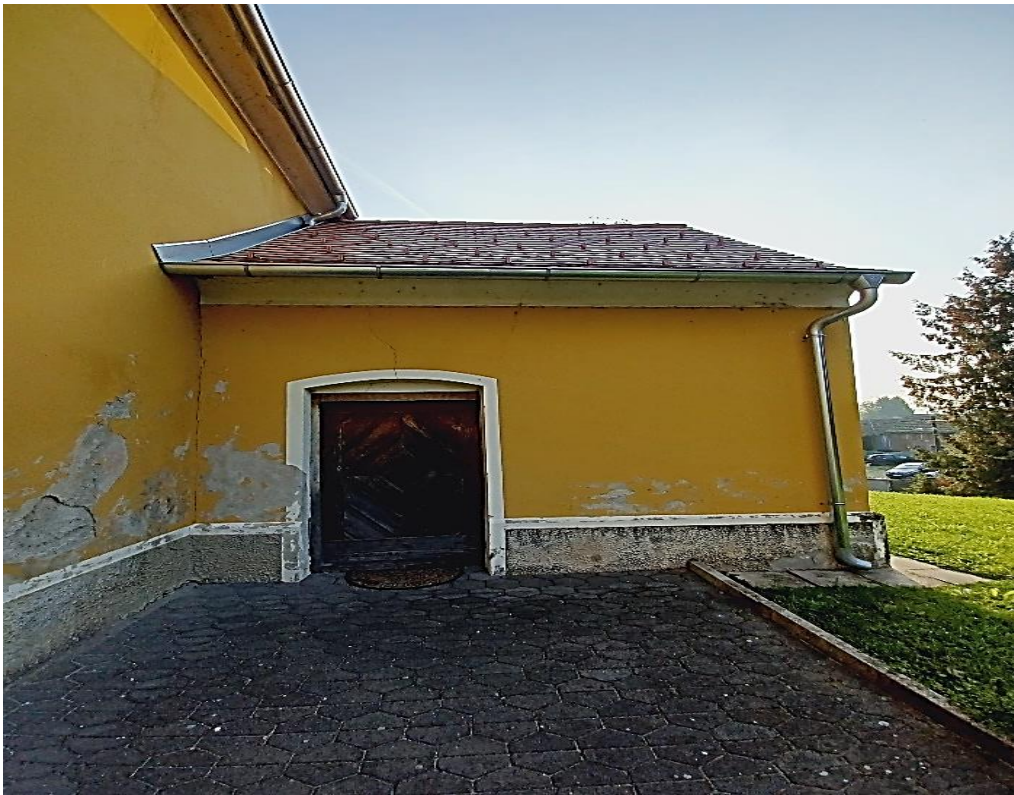
Slika 20. Prikaz oštećenja zapadnog pročelja

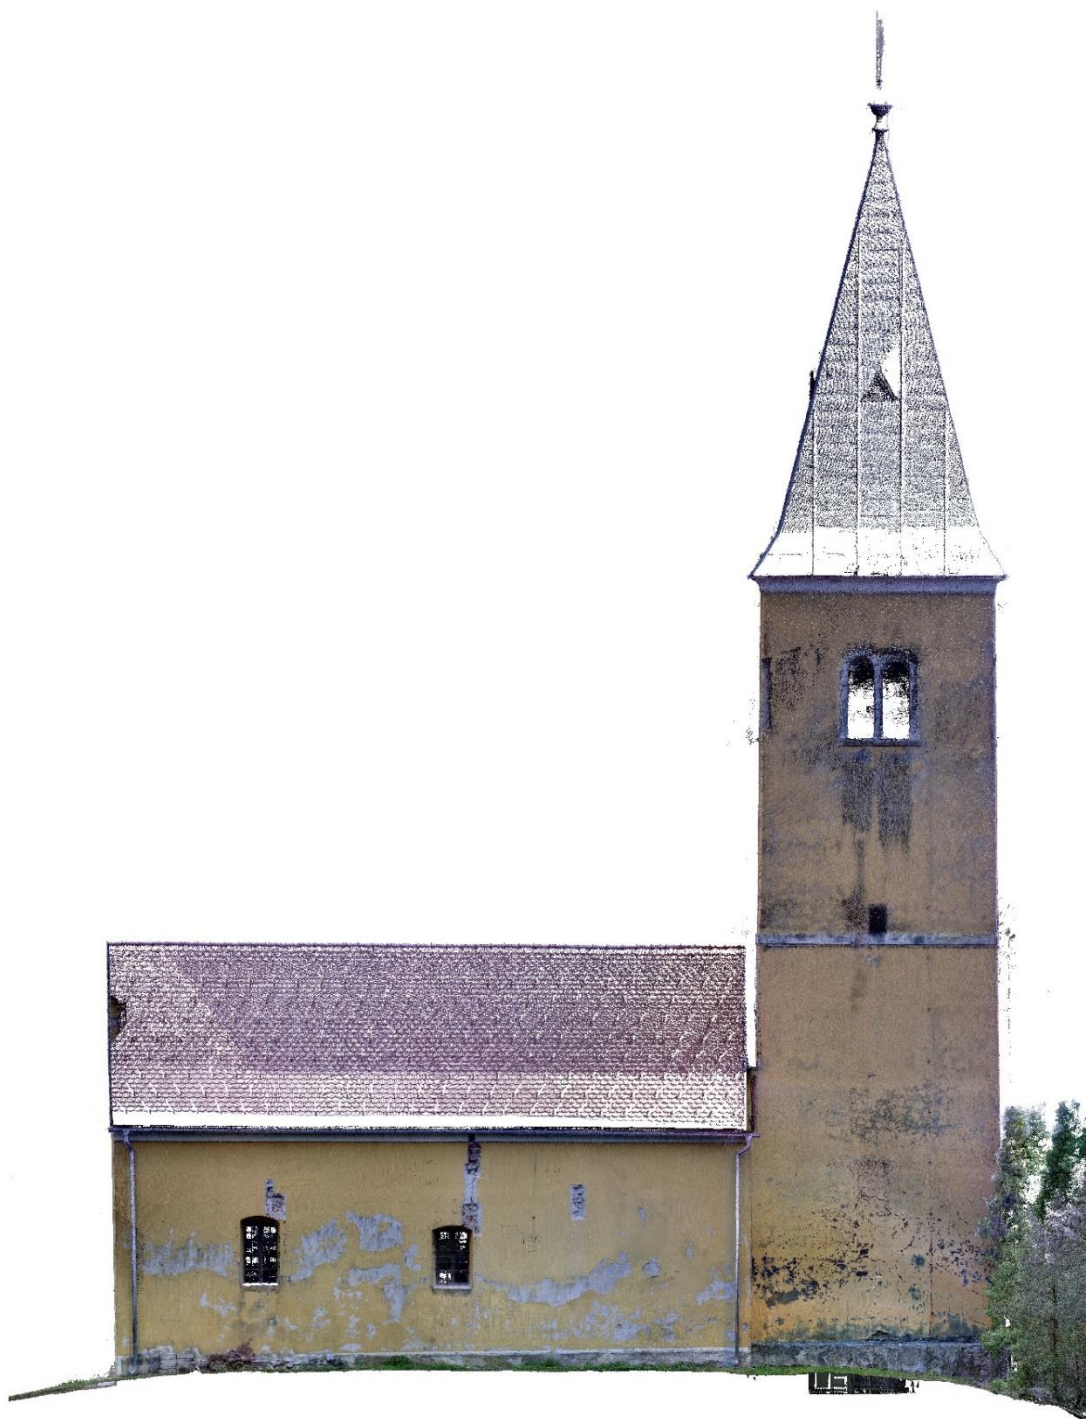
Slika 21. Sjeverno pročelje- prikaz oštećenja pročelja

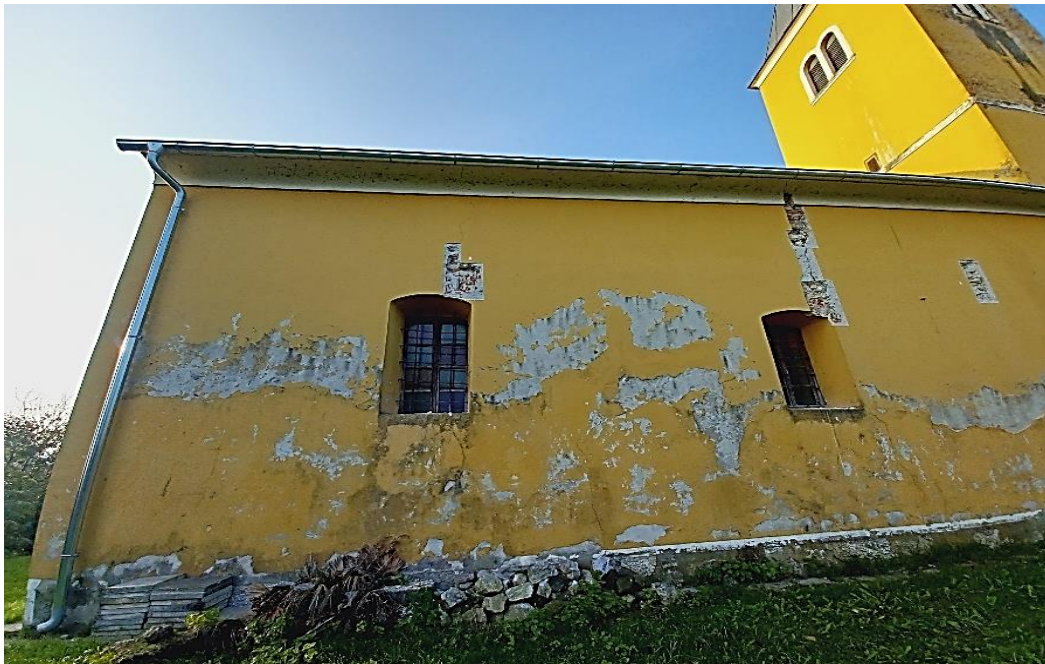
Slika 22. Prikaz oštećenja sjevernog pročelja

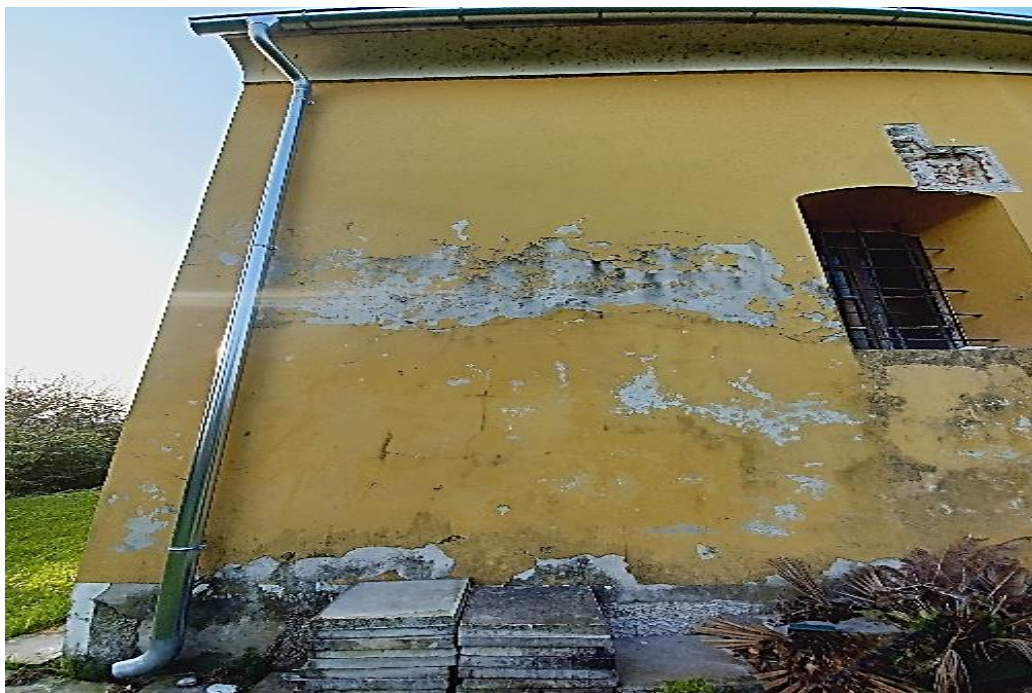
Slika 23. Prikaz oštećenja sjevernog pročelja

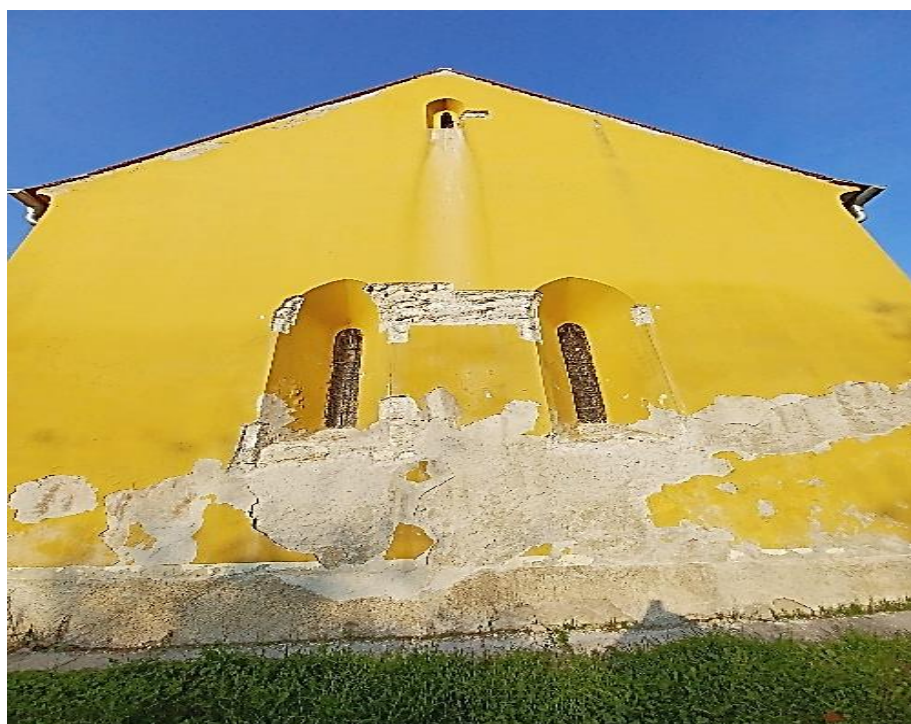
Slika 26. Prikaz oštećenja istočnog pročelja
