# Sanacijske metode i konstruktivna obnova kapele Svetog Klementa u Kelemenu

**Master's thesis / Diplomski rad**

**Sanacijske metode i konstruktivna obnova  
kapele svetog Klementa**

U ovom diplomskom radu prikazano je zatečeno stanje te prijedlozi konstruktivne sanacije sakralnog objekta kapele Svetog Klementa u Jalžabetu. Kapela je pravilno orijentirana, pravokutnoga tlocrta, s tornjem ispred glavnog ulaza i sakristijom prizidanom na južnoj strani. Svetište je kvadratno, nešto niže od broda, izvana utopljeno u zidnu masu. S obzirom da se kapela spominje od sredine 14. stoljeća i izgrađena je od kamenog materijala te opeke normalnog formata, veliku većinu njezinog oštećenja uzrokovali su prošlogodišnji potresi. Detaljnim pregledom, ocjenjivanjem konstruktivnih elemenata, procjenom stanja nosivosti, detekcijom nastalih deformacija objekta rađena je procjena uporabljivosti zgrade. Prema zatečenom stanju predmetna građevina spada u privremeno neuporabljivu građevinu te su potrebne mjere hitne intervencije PN2. Ne predstavlja opasnost za život i zdravlje ljudi te zadovoljava uvjete uporabe ali nema dostatnu seizmičku otpornost.

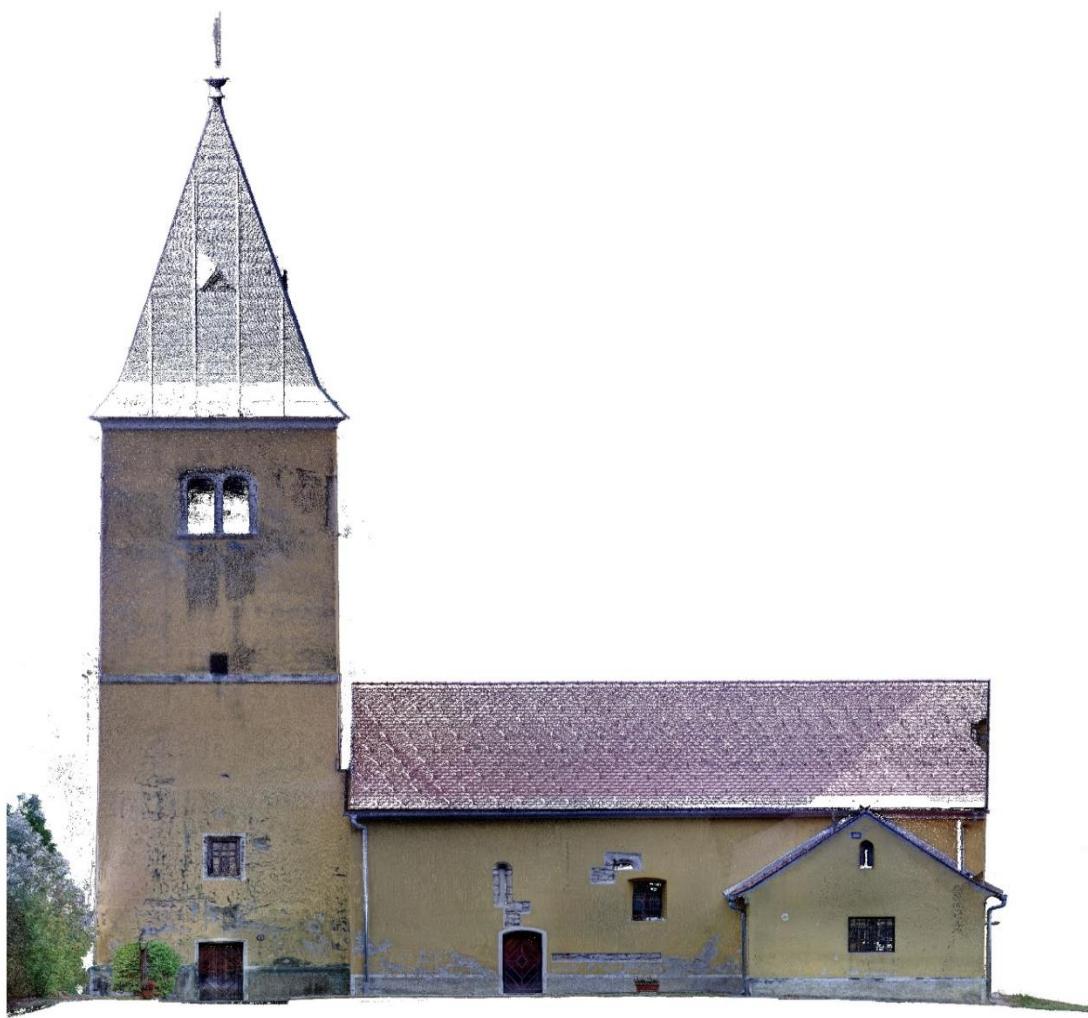
Slika 12. Južno pročelje- prikaz oštećenja pročelja

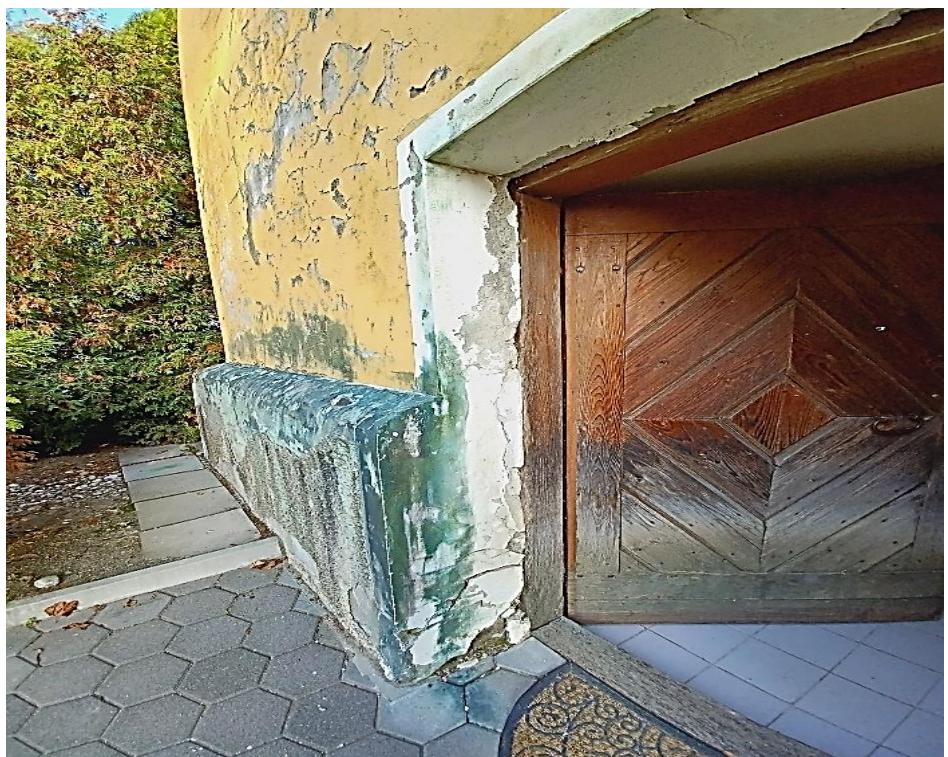
Slika 13. Prikaz oštećenja južnog pročelja

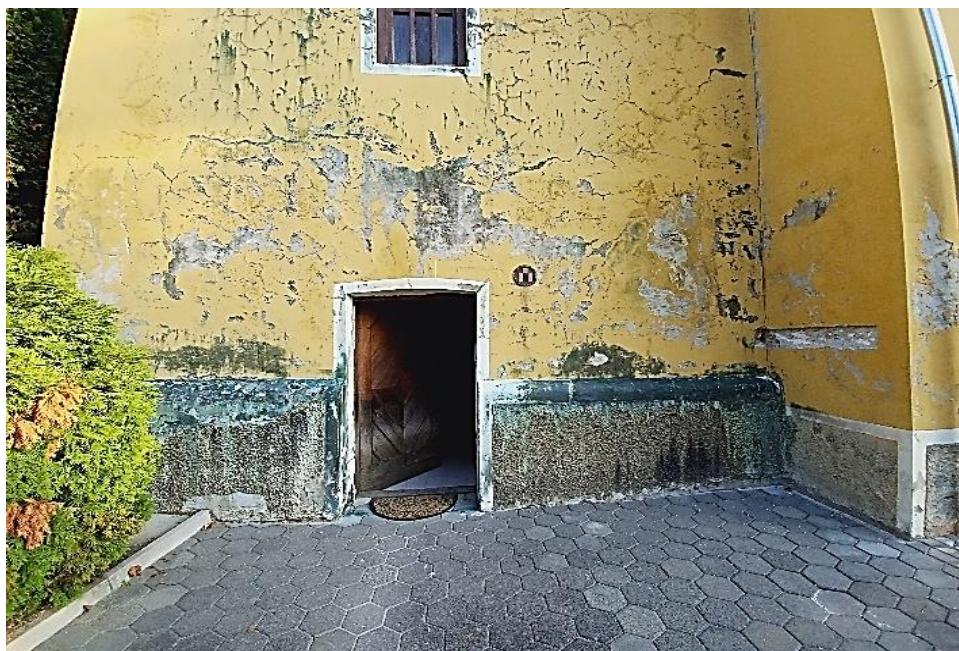
Slika 14. Prikaz oštećenja južnog pročelja

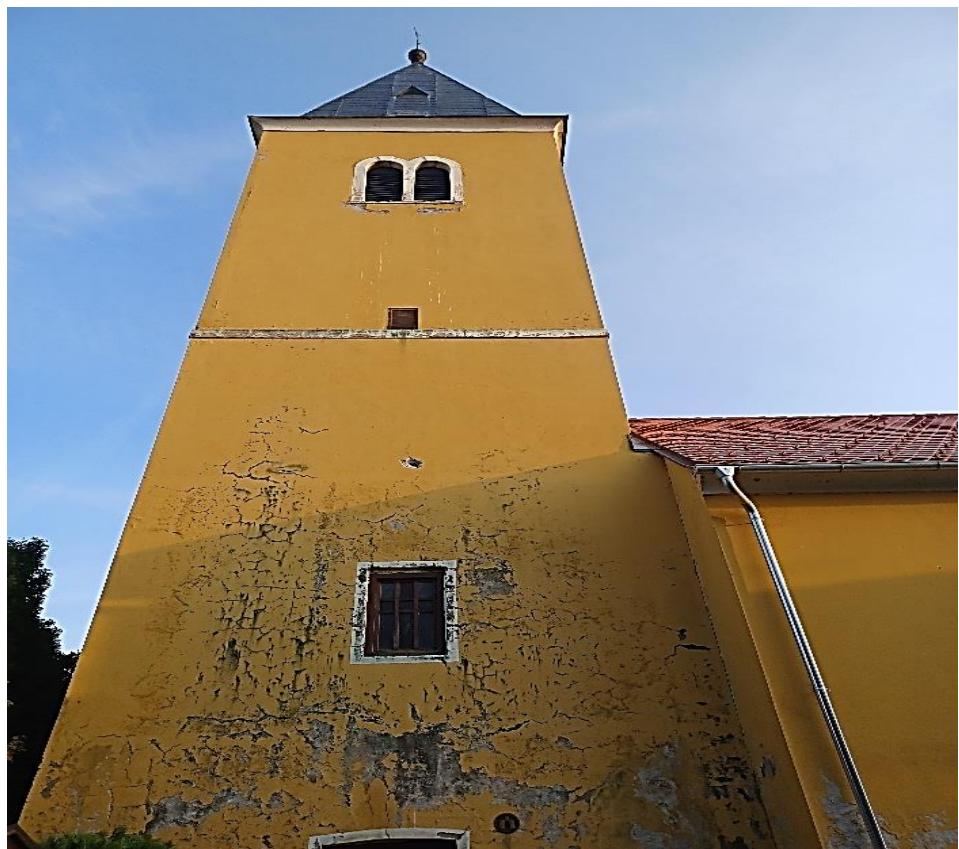
Slika 15. Prikaz oštećenja južnog pročelja

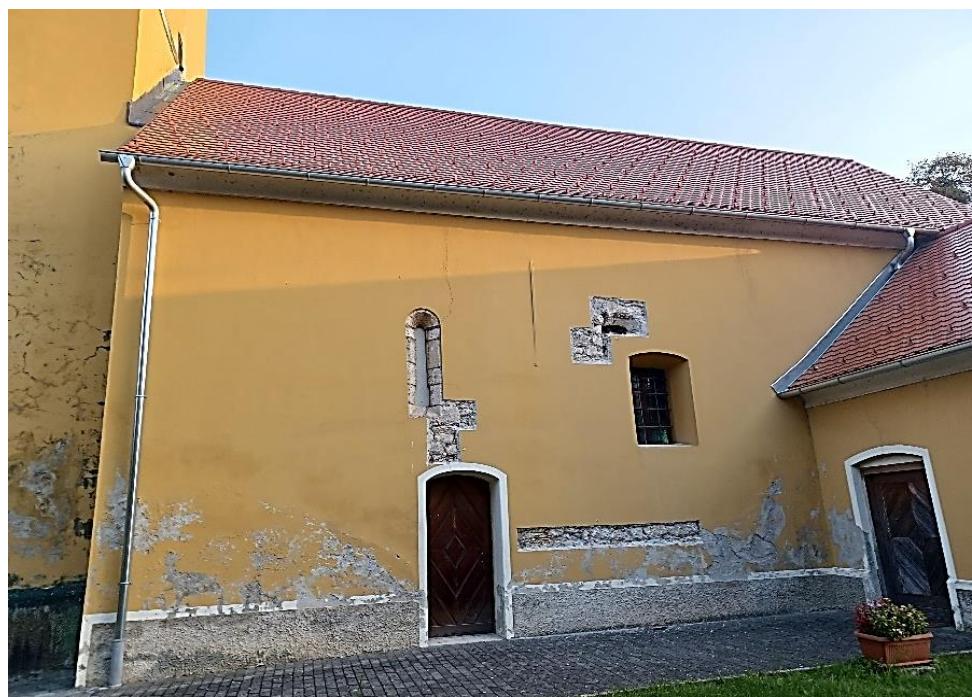
Slika 16. Prikaz oštećenja južnog pročelja

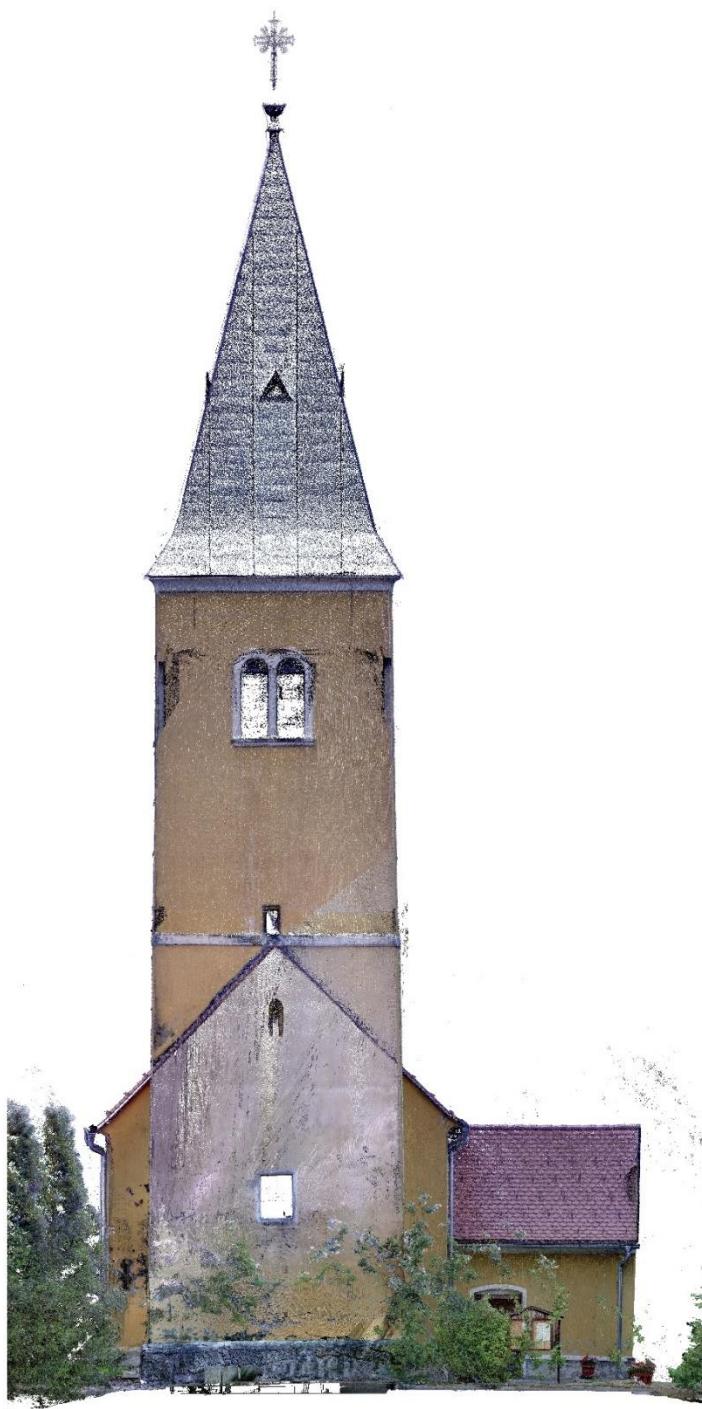
Slika 17. Zapadno pročelje- prikaz oštećenja pročelja

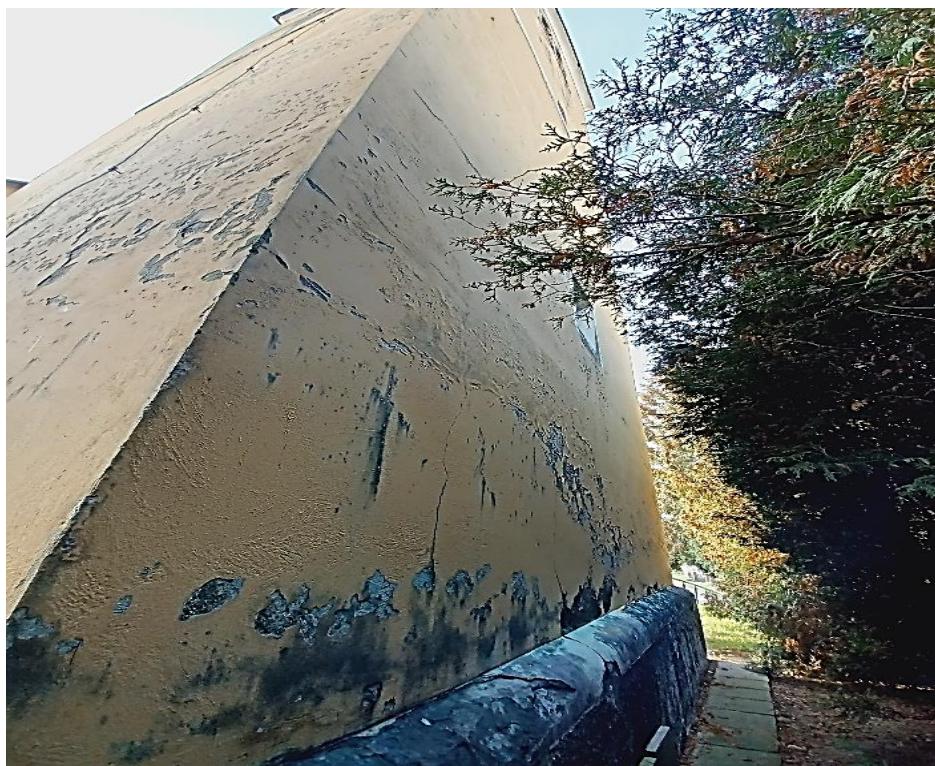
Slika 18. Prikaz oštećenja zapadnog pročelja

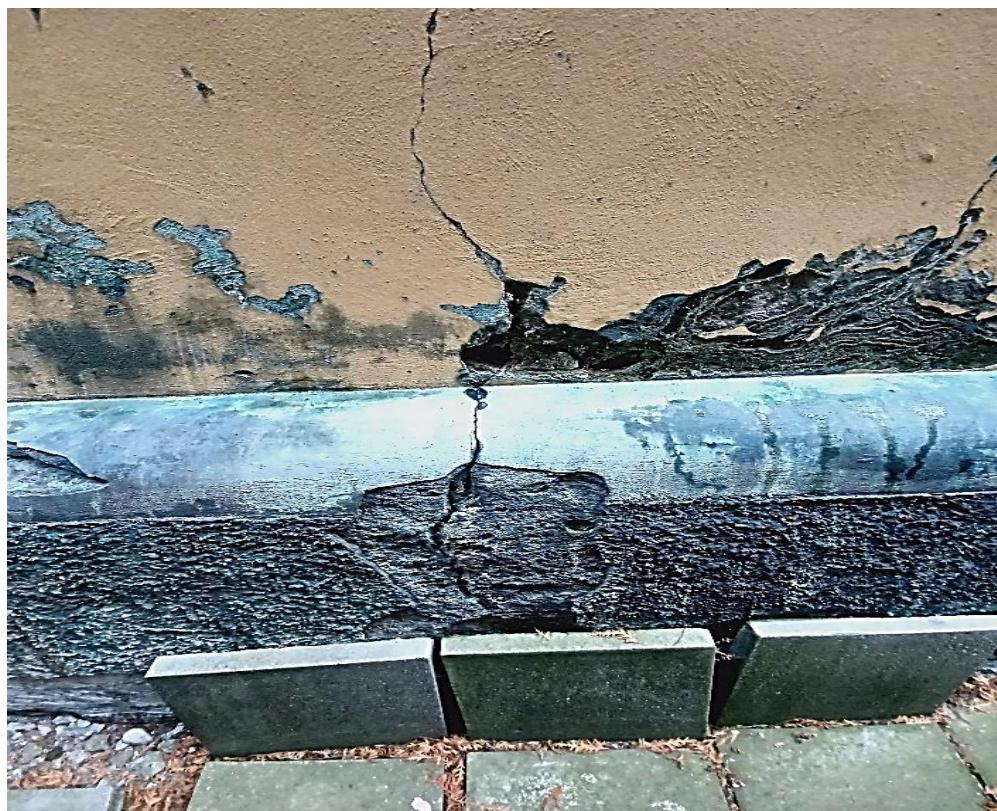
Slika 19. Prikaz oštećenja zapadnog pročelja

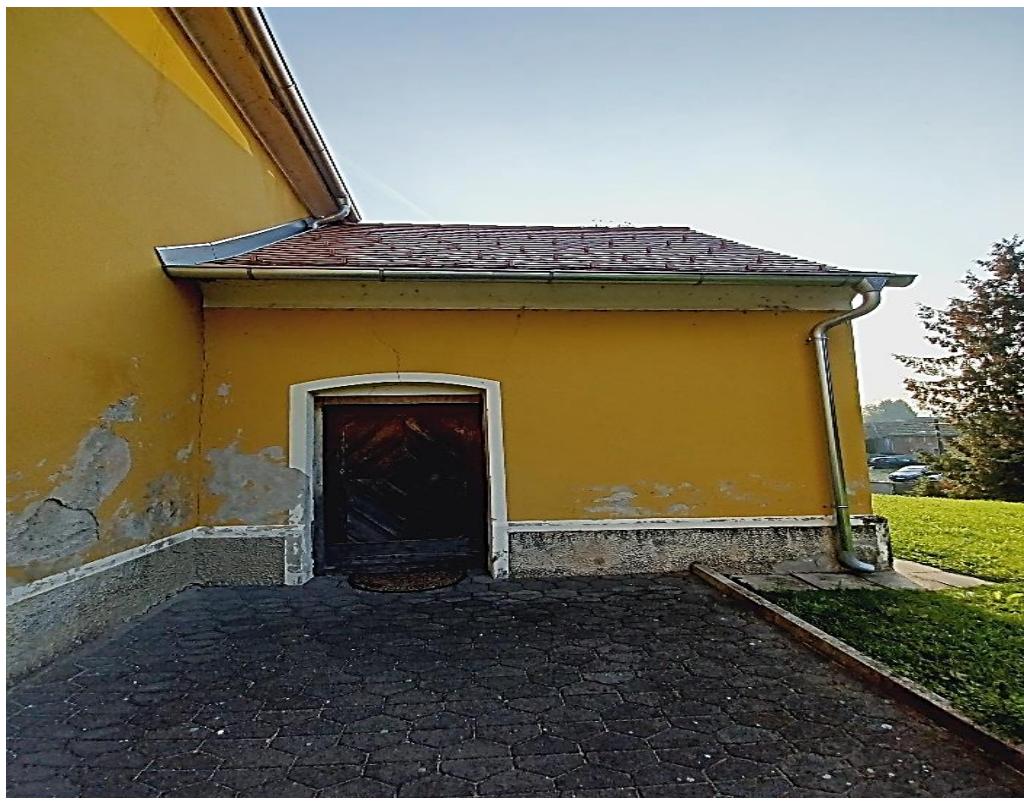
Slika 20. Prikaz oštećenja zapadnog pročelja

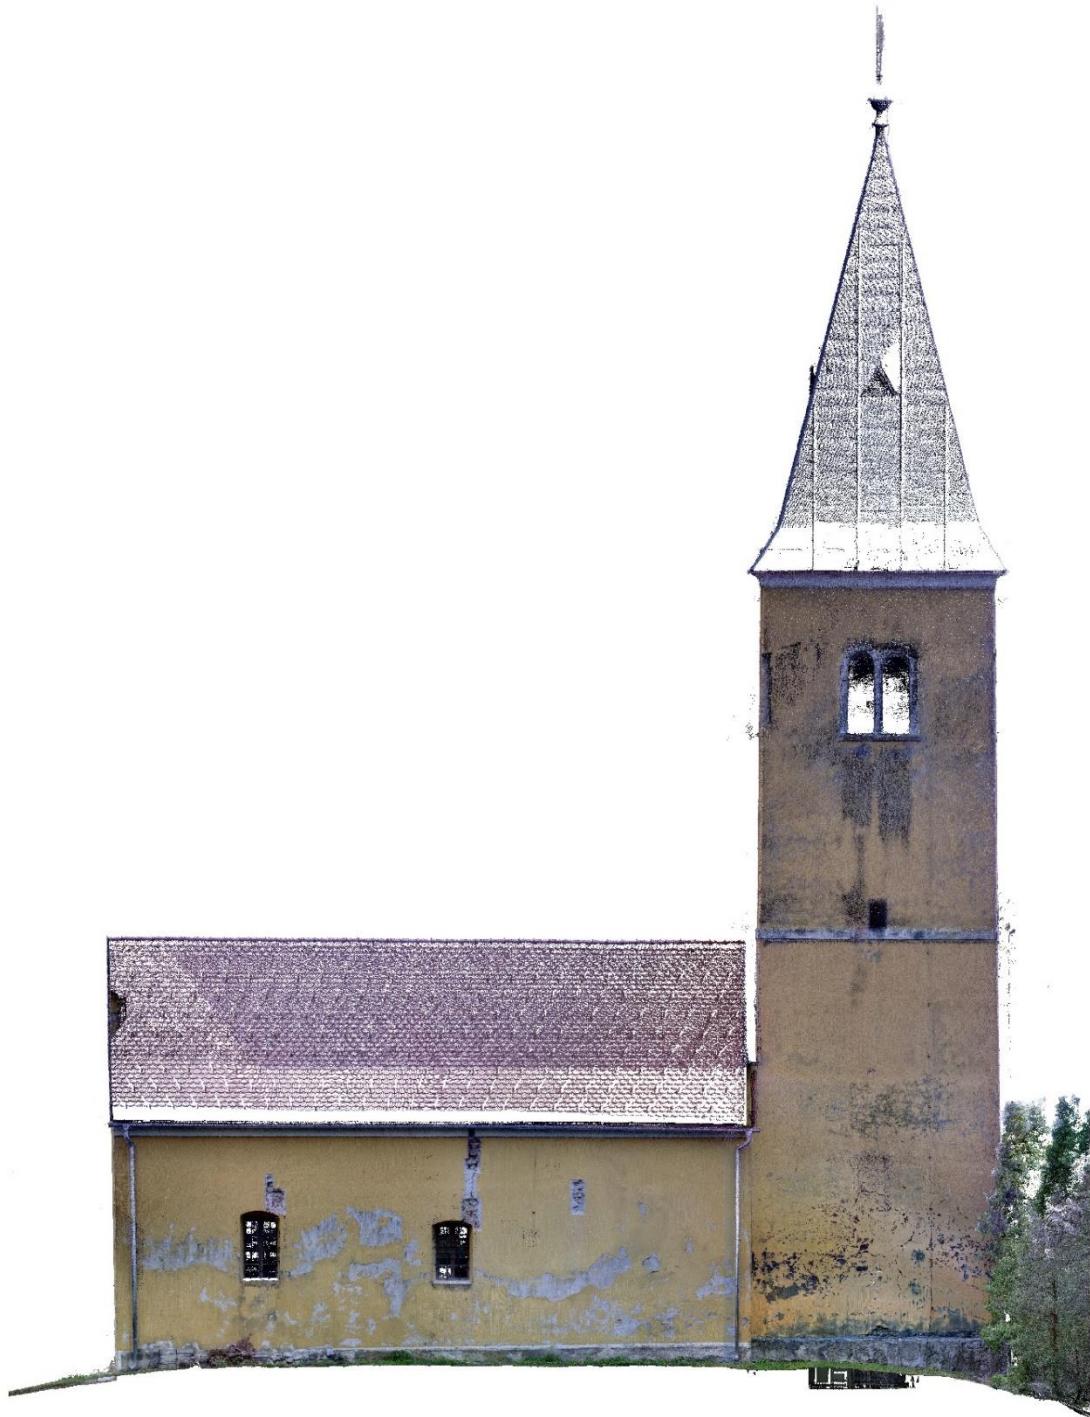
Slika 21. Sjeverno pročelje- prikaz oštećenja pročelja

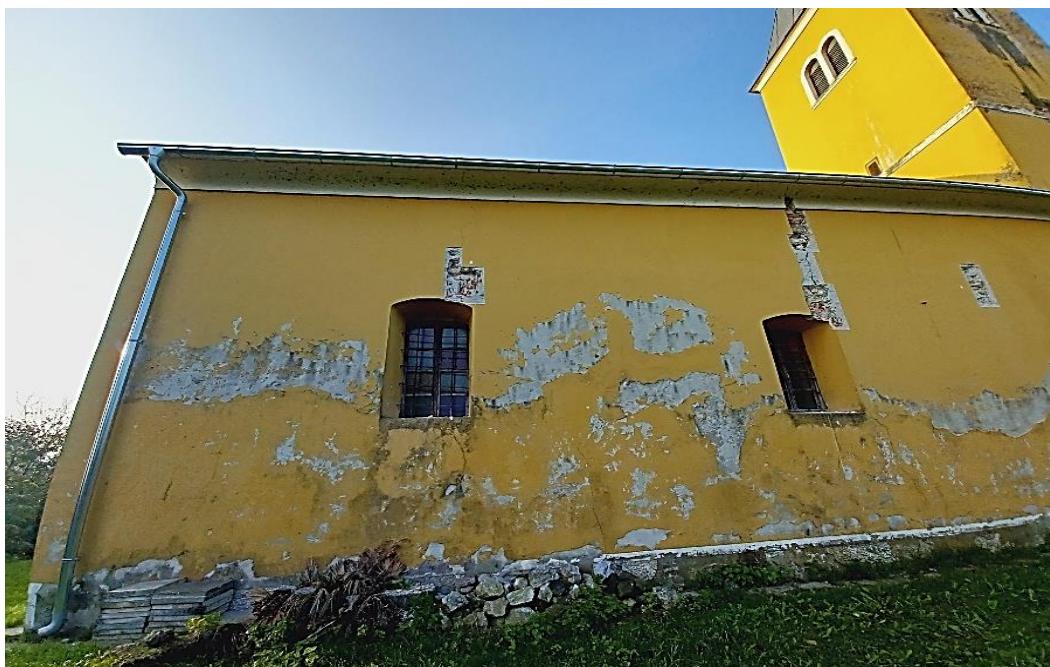
Slika 22. Prikaz oštećenja sjevernog pročelja

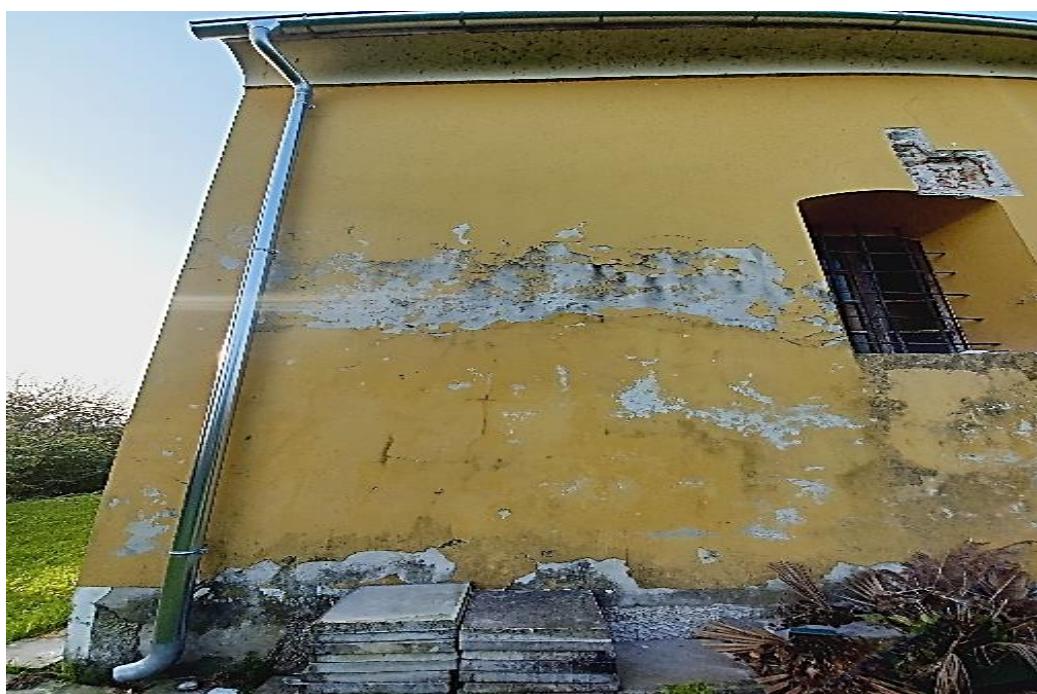
Slika 23. Prikaz oštećenja sjevernog pročelja

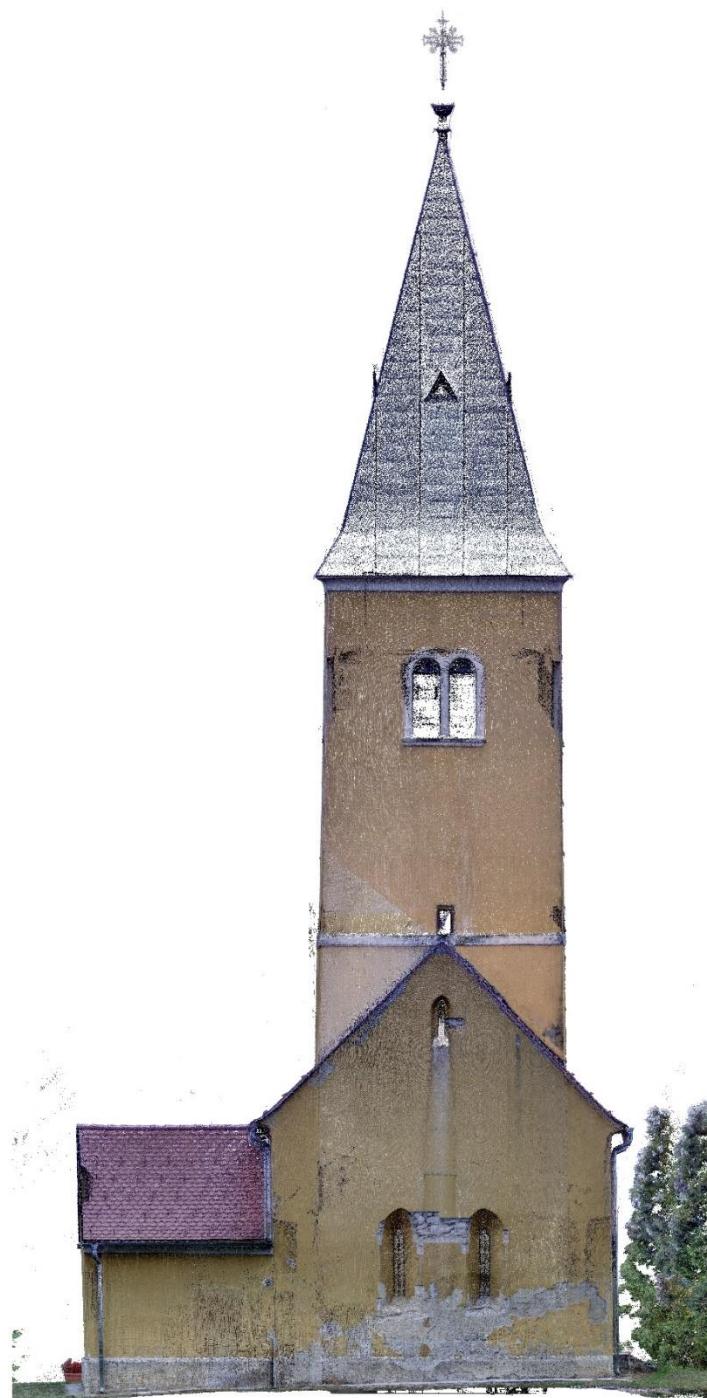
Slika 24. Istočno pročelje- prikaz oštećenja pročelja

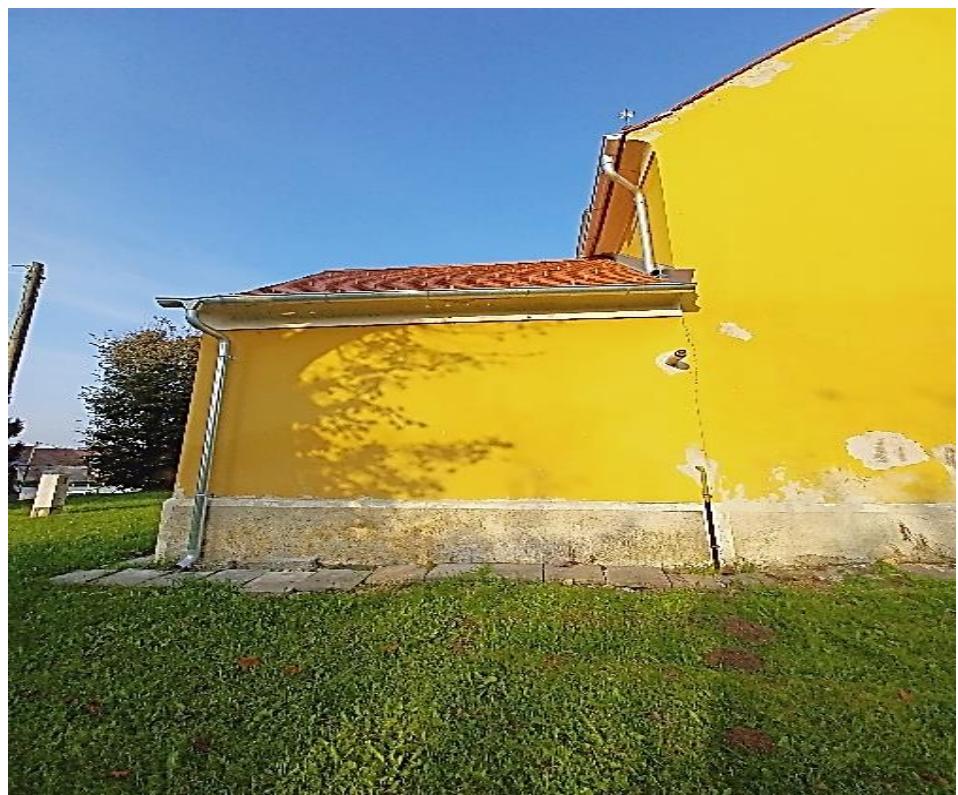
Slika 25. Prikaz oštećenja istočnog pročelja

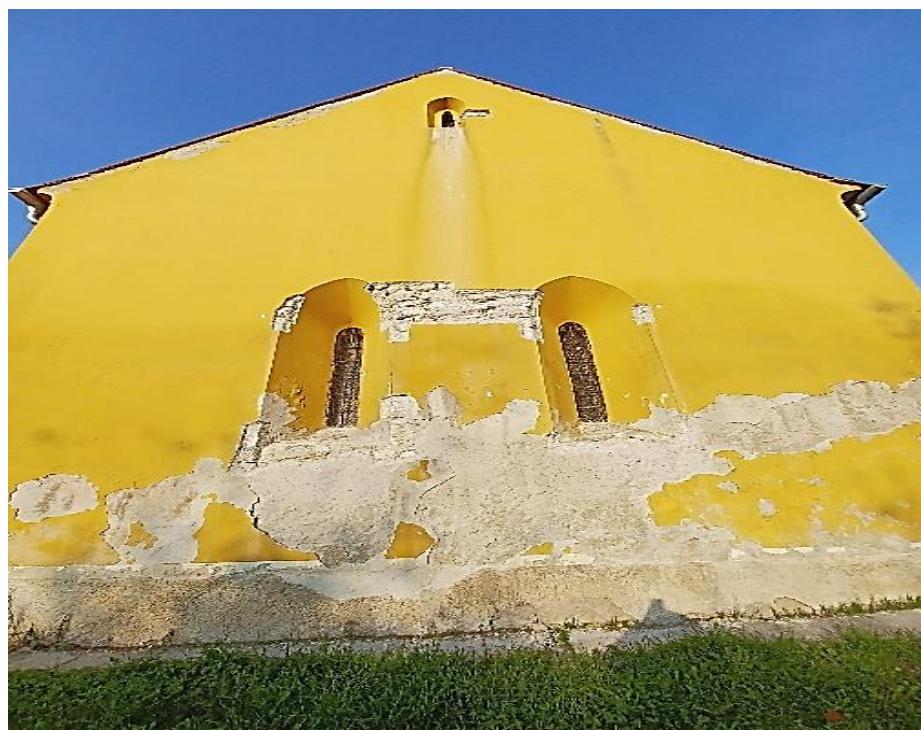
Slika 26. Prikaz oštećenja istočnog pročelja
