Sanacijske metode i konstruktivna obnova kapele Svetog Klementa u Kelemenu

Master's thesis / Diplomski rad

Sanacijske metode i konstruktivna obnova
kapele svetog Klementa

Nenad Siketić, 3577/336

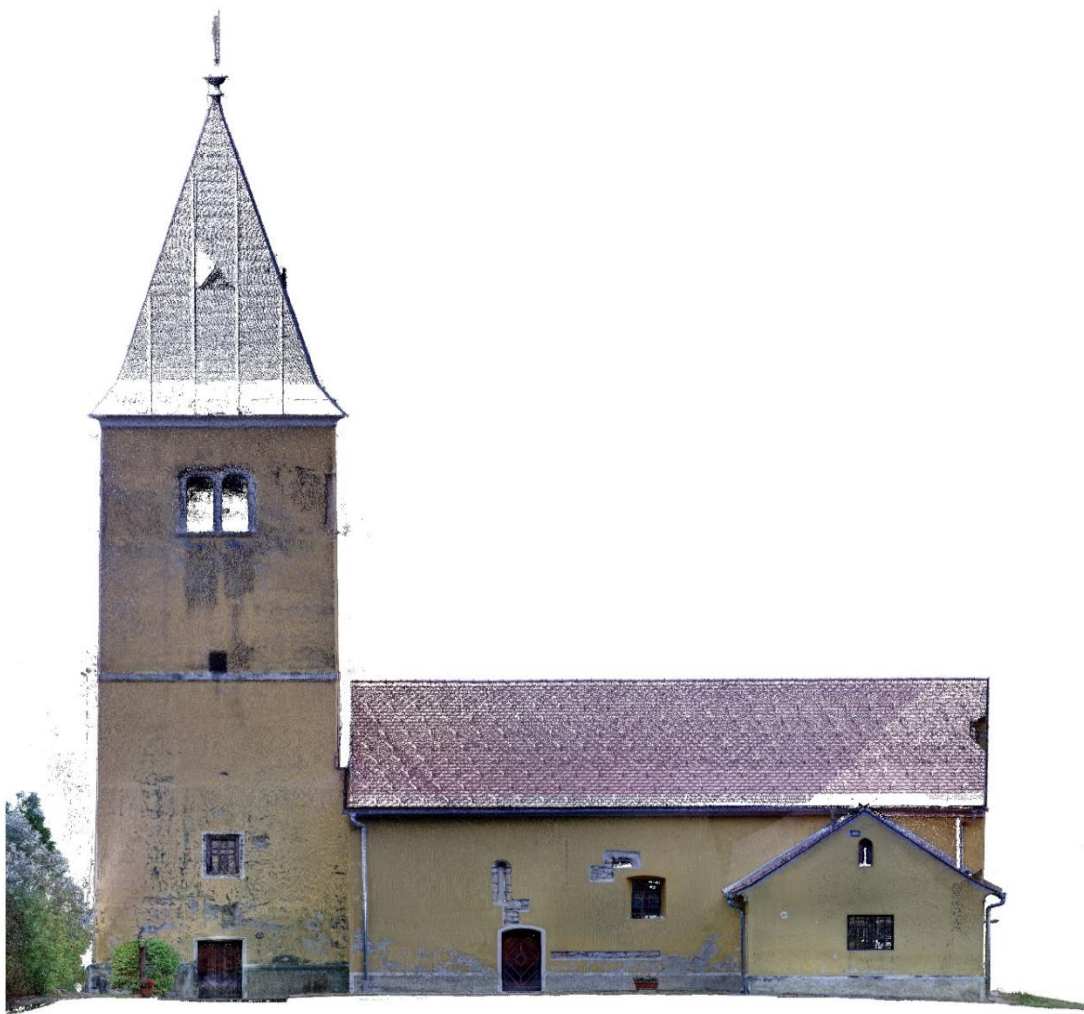
Slika 12. Južno pročelje- prikaz oštećenja pročelja

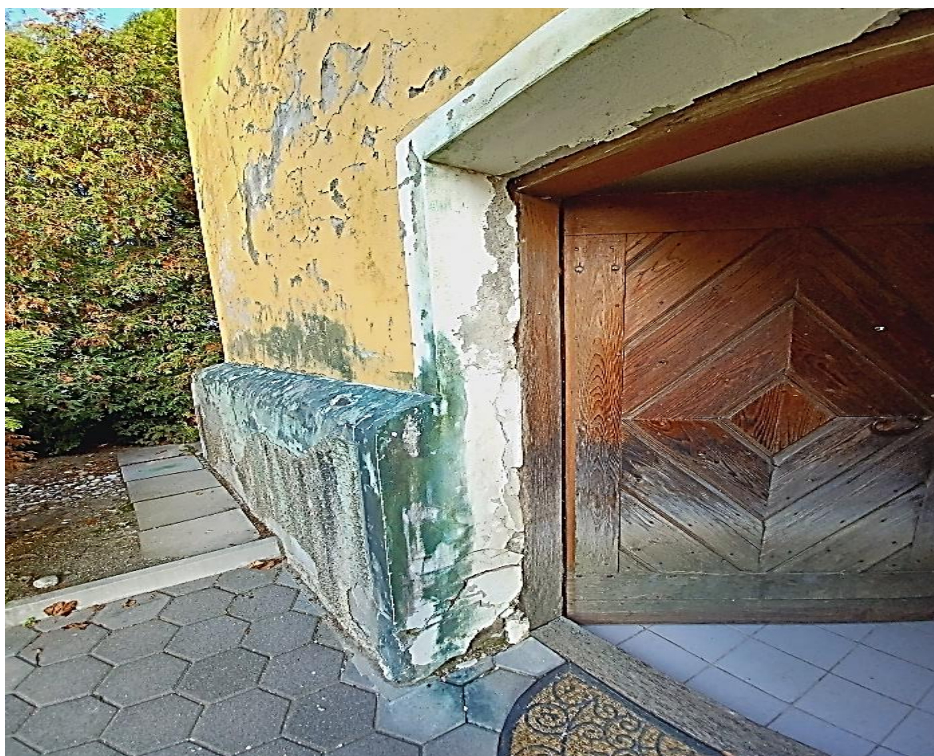
Slika 13. Prikaz oštećenja južnog pročelja

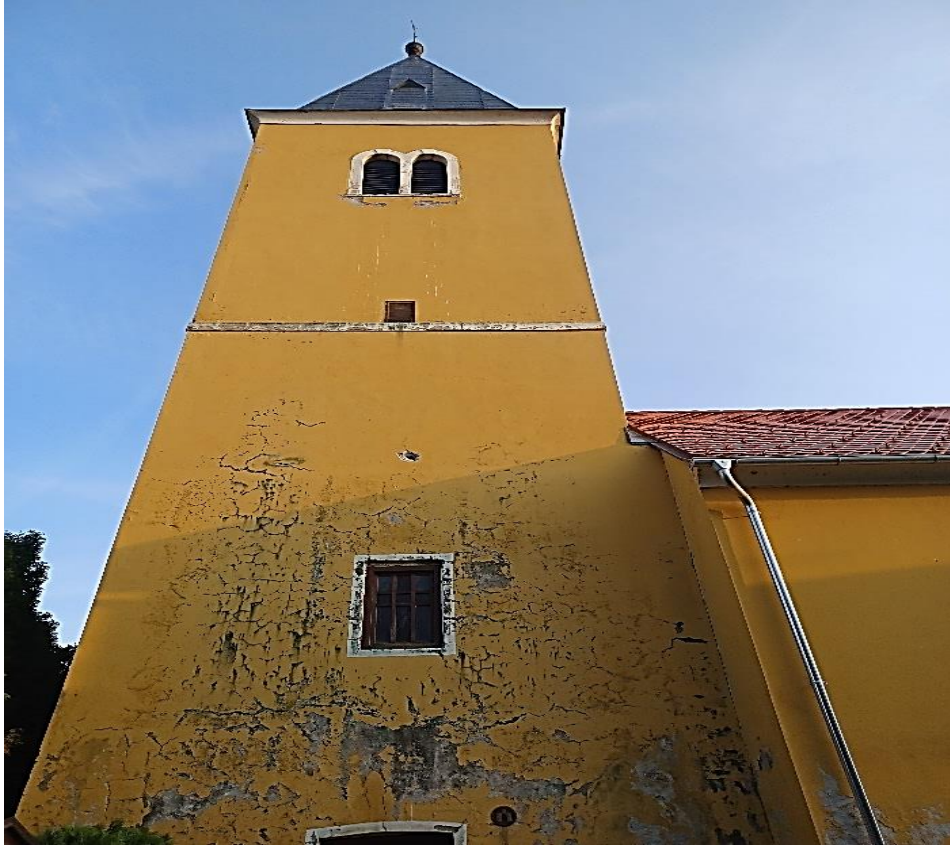
Slika 15. Prikaz oštećenja južnog pročelja

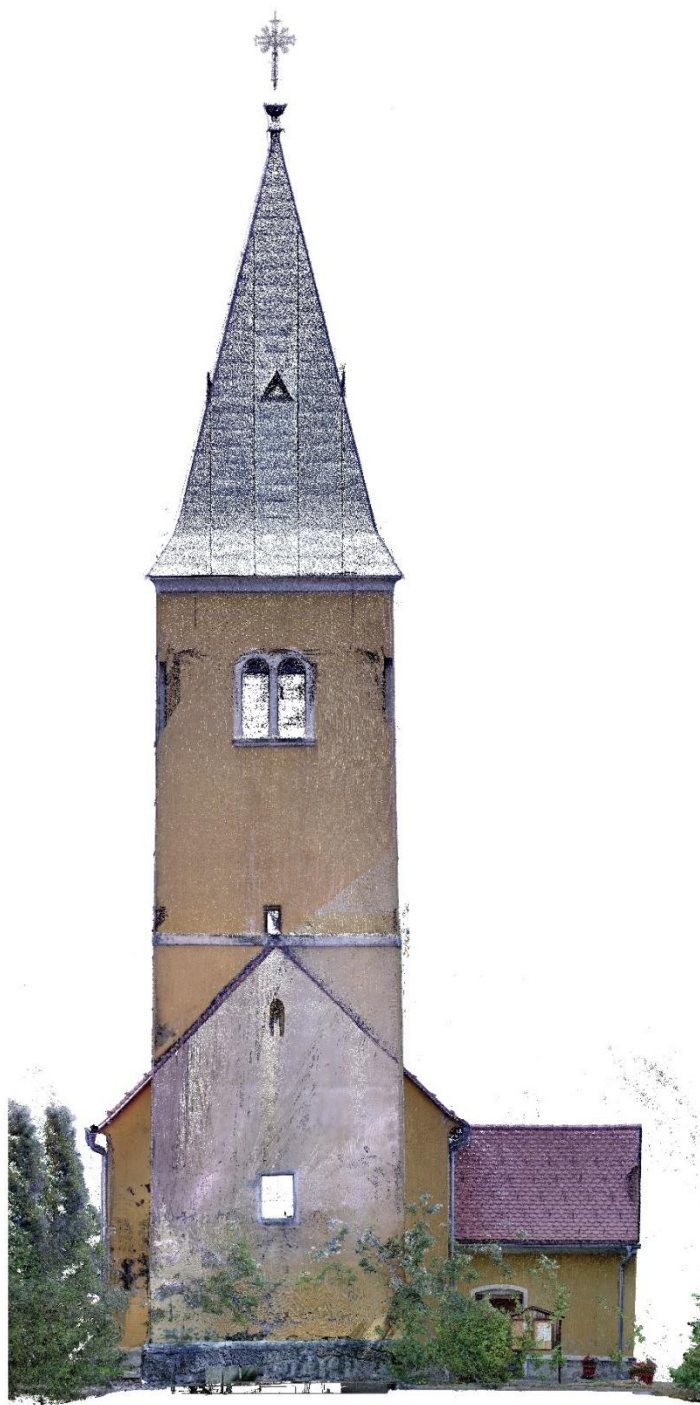
Slika 17. Zapadno pročelje- prikaz oštećenja pročelja
