# Sanacijske metode i konstruktivna obnova kapele Svetog Klementa u Kelemenu

Master's thesis / Diplomski rad

2024

**Sanacijske metode i konstruktivna obnova**  
**kapele svetog Klementa**

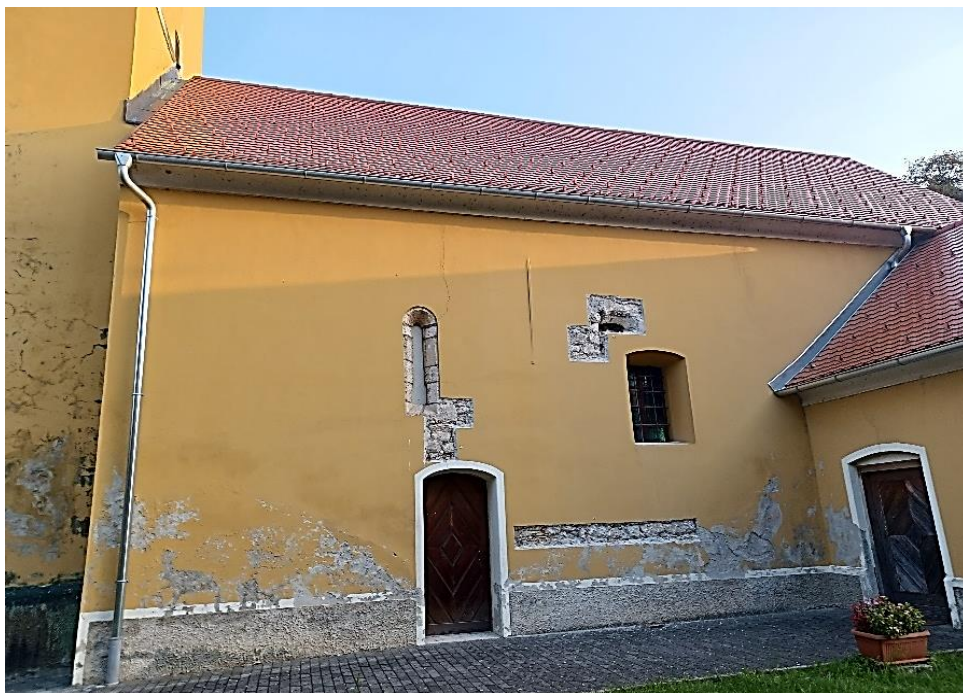
Slika 16. Prikaz oštećenja južnog pročelja
