# Sanacija i rekonstrukcija bastiona Starog grada Zrinskih u Čakovcu

Undergraduate thesis / Završni rad

**SANACIJA I REKONSTRUKCIJA BASTIONA  
STAROG GRADA ZRINSKI U ČAKOVCU**

Varaždin, rujan 2016.

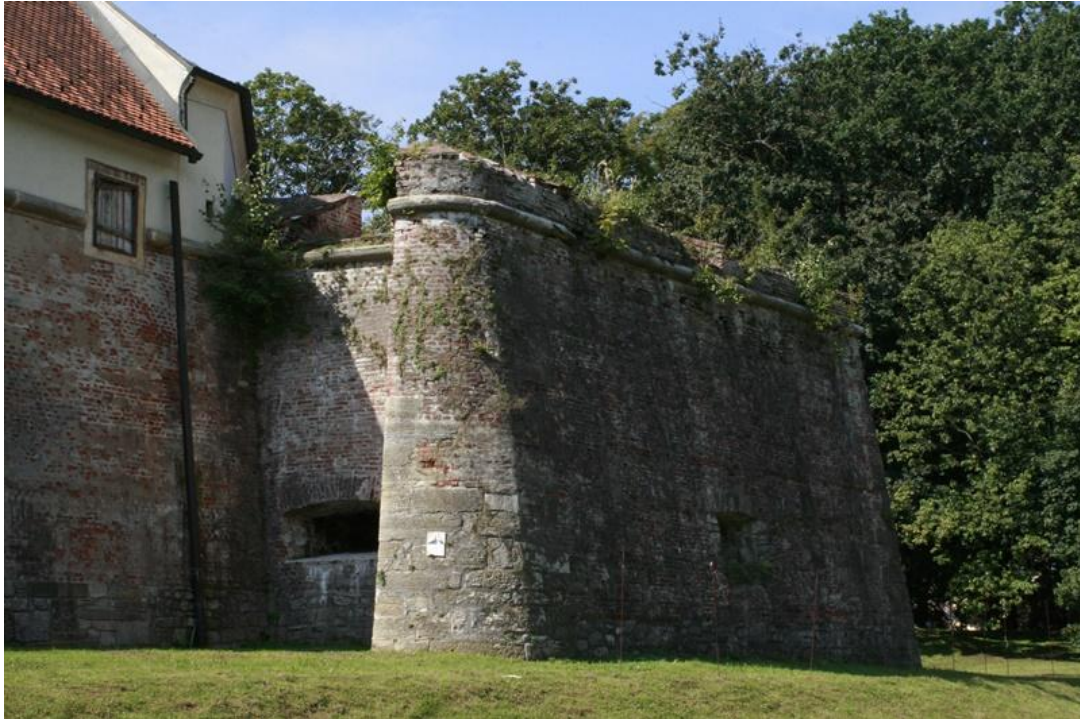
Suprotno tome, skoro sve otvorene i nenatkrivene površine konstrukcije – pod terase, zidovi i vrh grudobrana (slika 3.4.), te vanjske kose plohe zidova bastiona (slika 3.5.) - su u vremenu od sanacije do danas toliko oštećeni da im je potrebna ponovna hitna sanacija ili čak natkrivanje. Prvenstveni uzrok tome je dugogodišnje neodržavanje konstrukcije.

*Slika 3.5. Kosa ploha zida SZ bastiona*

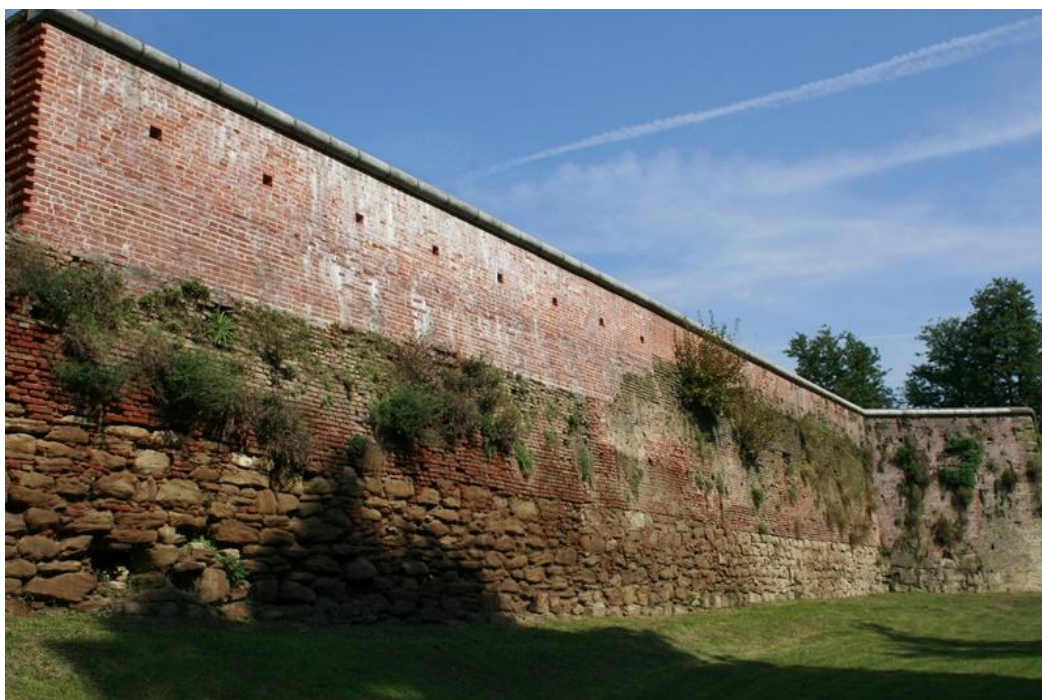
Sadašnje stanje zidova je uglavnom bez većih pukotina, koje su se prije redovito ponavljale, dakle zadnja je sanacija, što se tiče globalne stabilnosti i zaustavljanja slijeganja ovih zidova, uspjela. No, na površini samih zidova ponovo je izniklo razno bilje koje oštećuje i produbljuje propadanje zida, tako da ponovo treba sanacija vrha i vanjskih ploha tih zidova. Također je vidljiva velika površina plašta istočnog zida bastiona koja je nabubrila i prijeti njeno otpadanje s otvaranjem velike kaverne na zidu.

*Slika 3.16. Zid istočne kurtine*

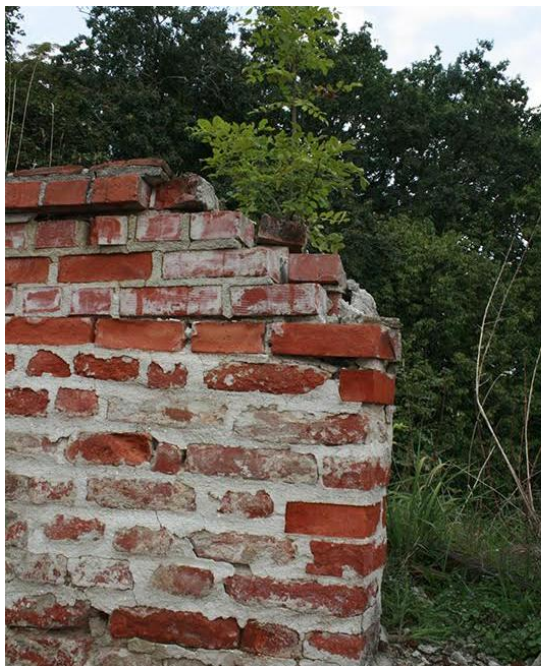
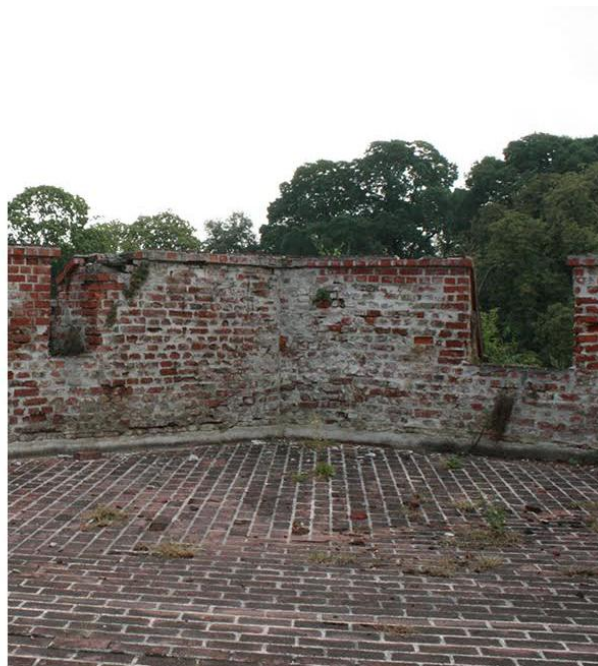
Zidovi i gornja ploha grudobrana SZ bastiona (slika 4.4.), koji su sanirani prema projektu iz 1999. godine, jako su oštećeni djelovanjem oborina, vode, sunca i mraza, te potpunim nedostatkom održavanja, i potrebno ih je u potpunosti zanatski rekonstruirati. To nisu radovi niti mjere koje bi se trebalo proračunati, jer se ne mijenjaju niti gabariti niti mase ili opterećenja, već se treba paziti na završne slojeve, premaze i postavljanje izolacije. Budući da su radovi na prošloj sanaciji bili usuglašeni s službom zaštite spomenika kulture, nova sanacija može se predvidjeti na sličan ili isti način, samo s drugim, modernijim materijalima i načinom njihove primjene.

*Slika 4.4. Oštećenje grudobrana SZ bastiona*

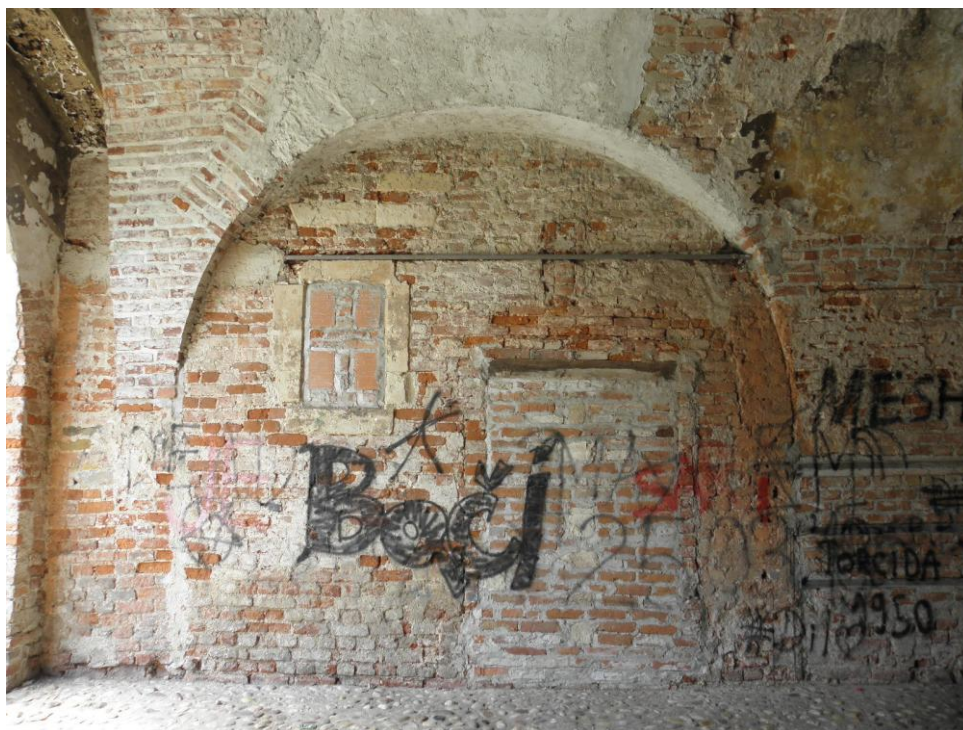
POZ 101 III-ZL - Slično prethodnoj točki rekonstrukcije, i u prizemlju ulaznog bastiona je predviđeno otvaranje jednog naknadno zazidanog otvora u središnjem zidu kolnice (slika 4.15).

*Slika 4.15. Prikaz zazidanog otvora u prizemlju*

Projektom ove rekonstrukcije na mjestu (prema dvorištu) prvog zazidanog luka biti će glavni ulaz u muzejske prostore, te je potrebno ne samo otvoriti mala zazidana vrata u zidu te ispune, nego zamijeniti cijelu ispunu tog nekadašnjeg luka sa staklenom stijenom glavnog ulaza u muzej. U otvor će se postaviti nosiva čelična konstrukcija, usklađena i skrivena u bravariju staklene stijene budućeg otvora, te da ta konstrukcija bude trajna nosiva zamjena dosadašnjoj zidanoj ispuni novog (starog) otvorenog prostora ispod luka.

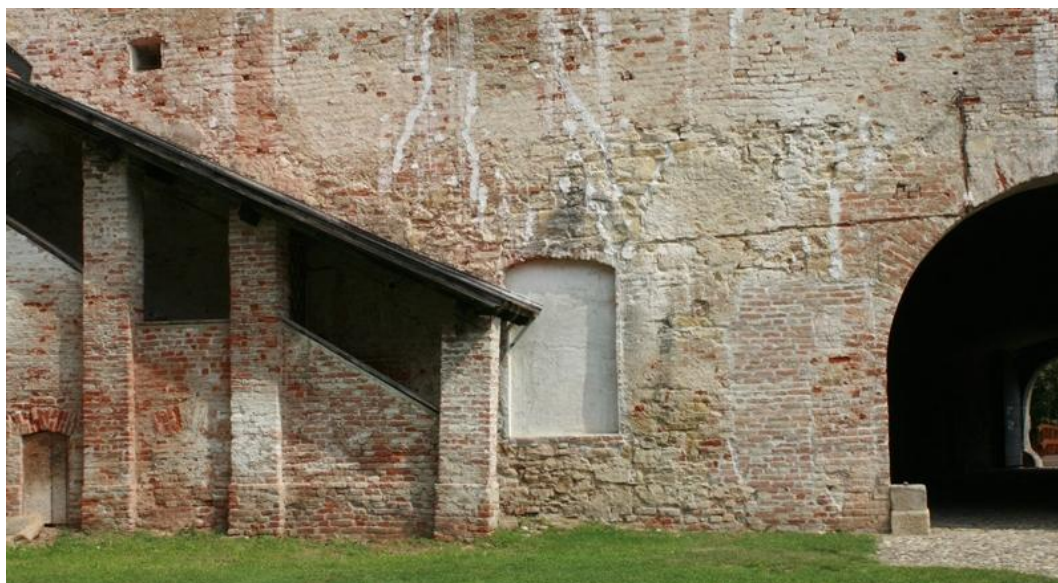
POZ 103 III-ZL - Postojeći zazidani otvor prozora prizemlja u dvorišnom zidu ulaznog bastiona (slika 4.16.), neposredno blizu lijevog dvorišnog stubišta, ovom se rekonstrukcijom neće ponovo otvoriti kao prozor, iako su još i ostavljeni dijelovi drvenarije prošlog prozora. Treba ga samo pravilno građevinski sanirati, bez bitnih statičkih zahvata.

*Slika 4.16. Zazidani otvora prozora u prizemlju*

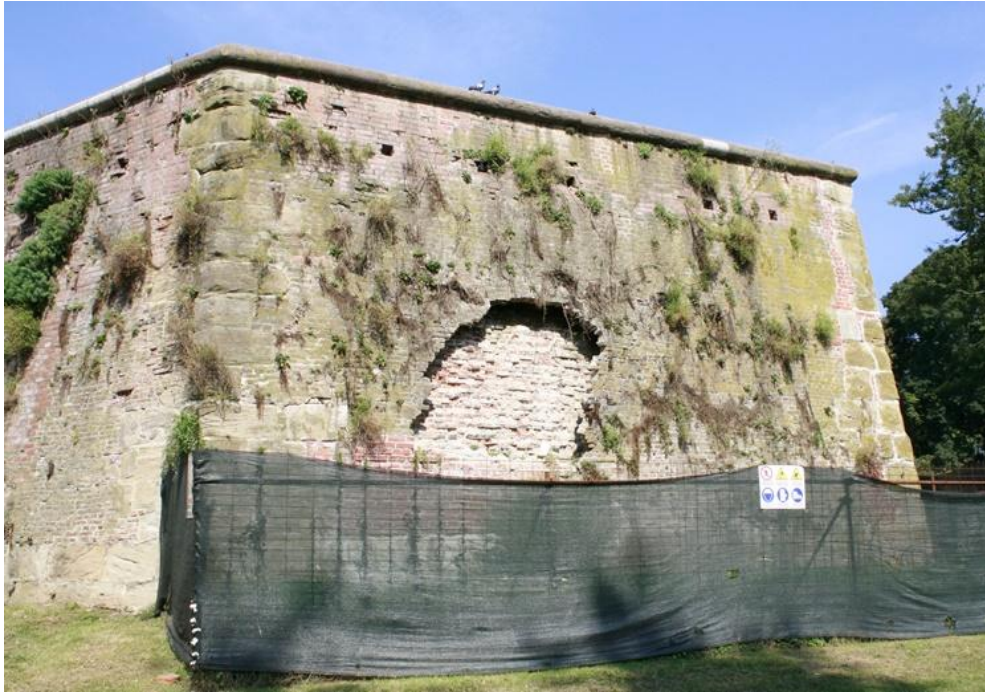
Kao i zidovi i gradobran I. dilatacije, tako su i ovi zidovi rekonstruirani i sanirani u nekoliko navrata tokom prošlih 20 godina (slika 4.21). Na žalost, današnje stanje ovih zidova je tako loše, da je ponovo potrebna sanacija novo nastalih oštećenja zidova II bastiona i kurtine, posebno s vanjske strane, prema parku, gdje iz zida raste već dugogodišnje raslinje, dijelovi zida su otpali. Također su vidljiva ponovna oštećenja zidova od prodiranja vode u njihovu unutrašnjost, pa je najnovije, pri kraju ove 2015. godine na kosoj, vanjskoj strani istočnog zida nabubrila veća površina zida (promjera nekoliko metara), gdje je potrebna hitna sanacija da ne dođe do urušavanja veće količine vanjskog dijela zida (slika 4.22.).

*Slika 4.22. Istočni zid bastiona*
