Sanacija i rekonstrukcija bastiona Starog grada Zrinskih u Čakovcu

Undergraduate thesis / Završni rad

**SANACIJA I REKONSTRUKCIJA BASTIONA
STAROG GRADA ZRINSKI U ČAKOVCU**

Sara Zadavec, 5125/601

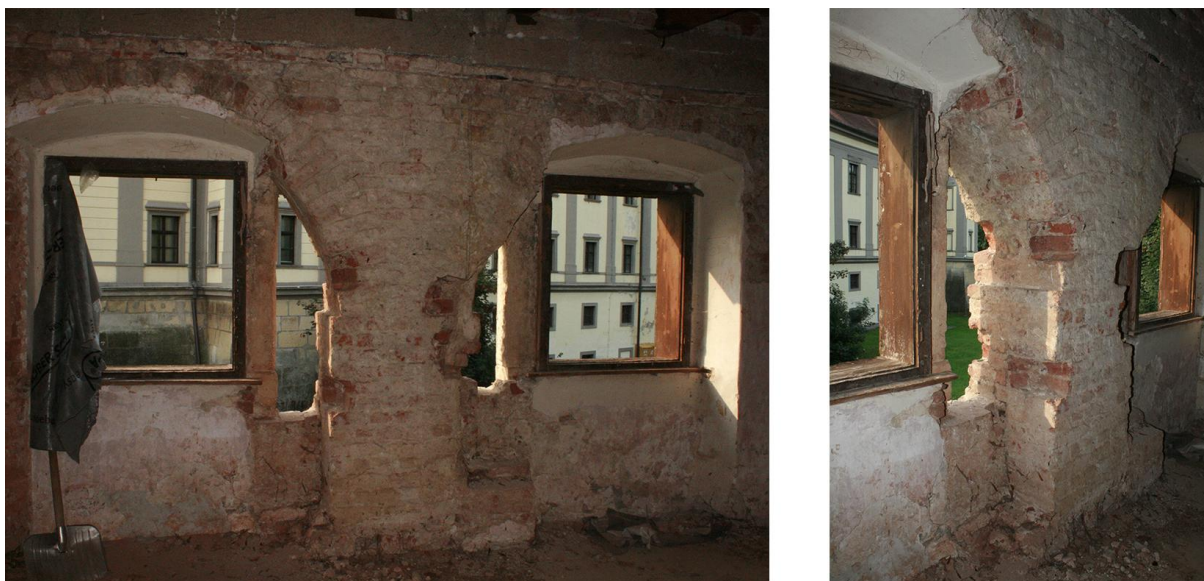
Prema pregledu sadašnjeg stanja konstrukcije, vidljivo je da su natkriveni dijelovi – sva konstrukcija ispod krova I. kata – izvedeni u redu i do današnjeg dana ostali u takvom stanju, osim dijelova zidova koji su u istraživanjima povijesnih promjena oko otvora u katu pokazali oštećenja prvotnih lukova kata kod umetanja kamenih okvira sadašnjih prozora, još vjerojatno početkom prošlog stoljeća (slika 3.3.).

Slika 3.3. Oštećenje lukova na I.katu

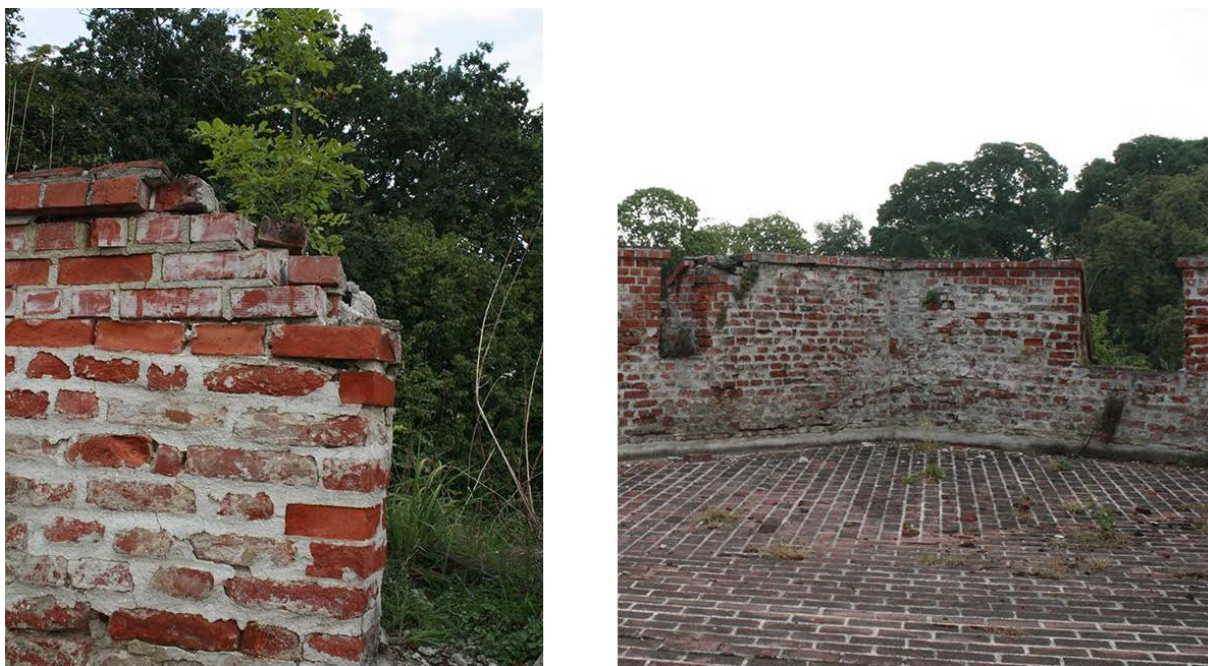
Zidovi i gornja ploha grudobrana SZ bastiona (slika 4.4.), koji su sanirani prema projektu iz 1999. godine, jako su oštećeni djelovanjem oborina, vode, sunca i mraza, te potpunim nedostatkom održavanja, i potrebno ih je u potpunosti zanatski rekonstruirati. To nisu radovi niti mjere koje bi se trebalo proračunati, jer se ne mijenjaju niti gabariti niti mase ili opterećenja, već se treba paziti na završne slojeve, premaze i postavljanje izolacije. Budući da su radovi na prošloj sanaciji bili usuglašeni s službom zaštite spomenika kulture, nova sanacija može se predvidjeti na sličan ili isti način, samo s drugim, modernijim materijalima i načinom njihove primjene.

Slika 4.4. Oštećenje grudobrana SZ bastiona

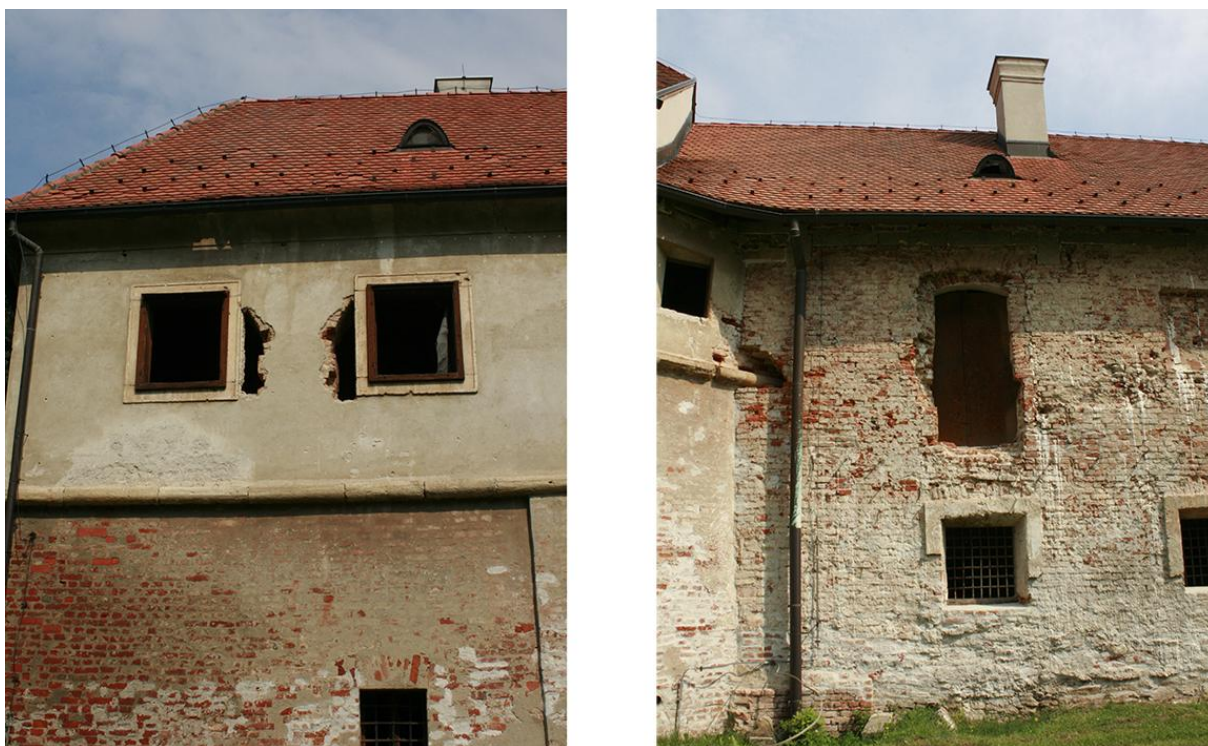
U zidovima kata I. dilatacije, posebno na dvorišnom zidu kata, oko kamenih okvira prozora (slika 4.5.), čijom su ugradnjom u prošlosti jako oštećeni prvotni lukovi zidova, potrebno je dozidati sve zidane stupce i dijelove koji nedostaju, u skladu sa zahtjevima i odredbama konzervatorske struke.

Slika 4.5. Pukotine u zidovima I. i II. dilatacije

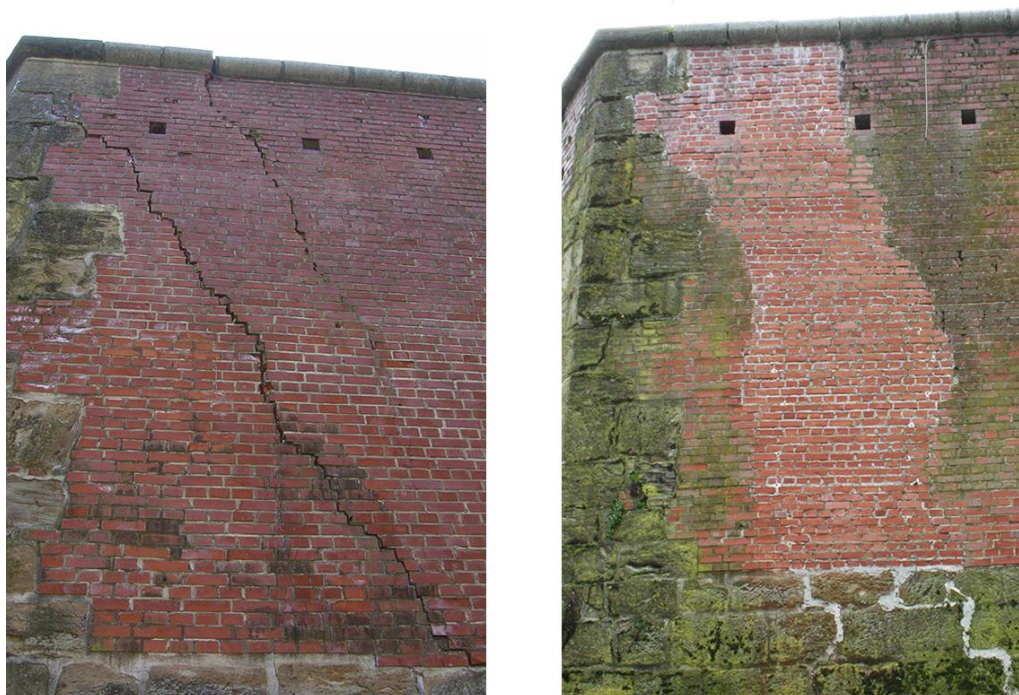
Kao i zidovi i grudobran I. dilatacije, tako su i ovi zidovi rekonstruirani i sanirani u nekoliko navrata tokom prošlih 20 godina (slika 4.21). Na žalost, današnje stanje ovih zidova je tako loše, da je ponovo potrebna sanacija novo nastalih oštećenja zidova II bastiona i kurtine, posebno s vanjske strane, prema parku, gdje iz zida raste već dugogodišnje raslinje, dijelovi zida su otpali. Također su vidljiva ponovna oštećenja zidova od prodiranja vode u njihovu unutrašnjost, pa je najnovije, pri kraju ove 2015. godine na kosoj, vanjskoj strani istočnog zida nabubrila veća površina zida (promjera nekoliko metara), gdje je potrebna hitna sanacija da ne dođe do urušavanja veće količine vanjskog dijela zida (slika 4.22.).

Slika 4.21. Sanacija zida bastiona, 2006. godine
