Sanacija i rekonstrukcija bastiona Starog grada Zrinskih u Čakovcu

Undergraduate thesis / Završni rad

**SANACIJA I REKONSTRUKCIJA BASTIONA
STAROG GRADA ZRINSKI U ČAKOVCU**

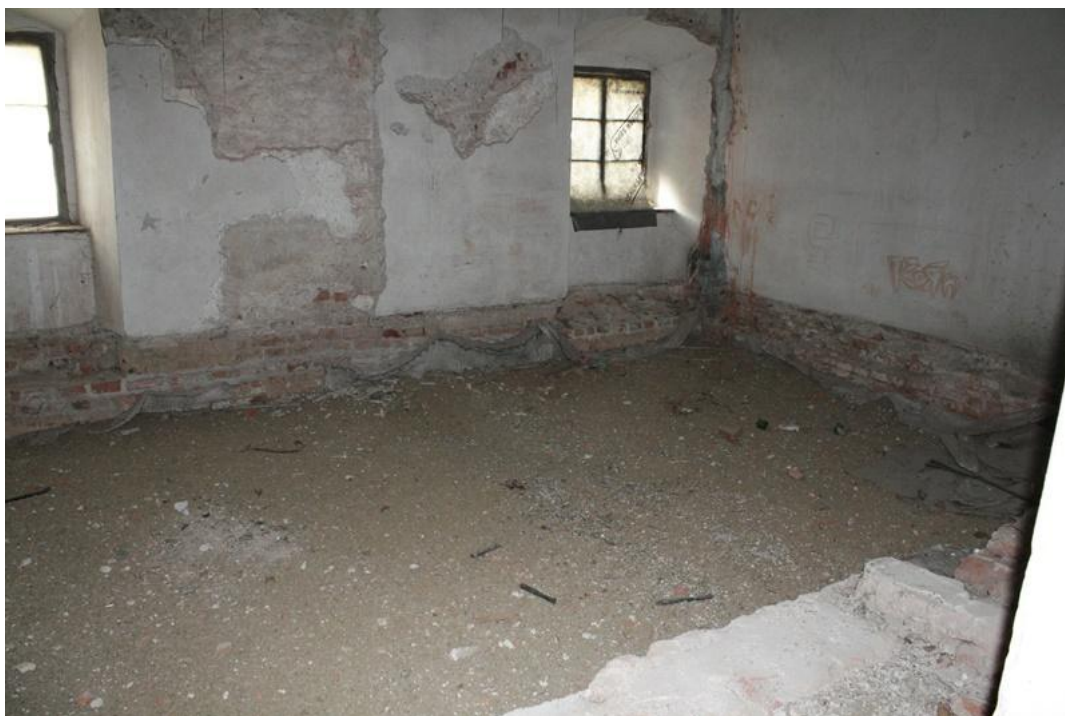
POZ 200 III-PT - Sadašnje stanje konstrukcije centralnog ili ulaznog bastiona je takvo da je osnovna statička sanacija (ove III. dilatacije) projektirana i obavljena u 90-tim godinama prošlog stoljeća, ali bez završnih oblikovanja, kao što su pravilno izvedeni grudobrani na terasi bastiona, te izvedba svih podova. Sve prostorije zgrade u I. katu sada su bez bilo kakvih slojeva poda (slika 4.12.), a nad konstrukcijom svodova prizemlja, na terasi je stavljen zamjenski nasip od lakog granulata (slika 4.13.). U prethodnom projektu sanacije, projektirani su slojevi novog poda i s tim opterećenjem su kontrolirani svodovi prizemlja, kao i cijela konstrukcija bastiona, pa, budući da su oni pravilno odabrani, i ovim projektom su odabrani kao pod terase, uz neke minimalne korekcije, koje ne utječu na ukupnu težinu niti masu tog poda. Slojevi tog poda su, odozgo prema dolje: opeka u cementnom mortu, lagano armirani beton 8 cm, te najniže, do zidanog svoda, nasip od „thermoteca“.

Slika 4.12. Pod prostorije na katu III.dilatacije
