# Sanacija i rekonstrukcija bastiona Starog grada Zrinskih u Čakovcu

Undergraduate thesis / Završni rad

**SANACIJA I REKONSTRUKCIJA BASTIONA  
STAROG GRADA ZRINSKI U ČAKOVCU**

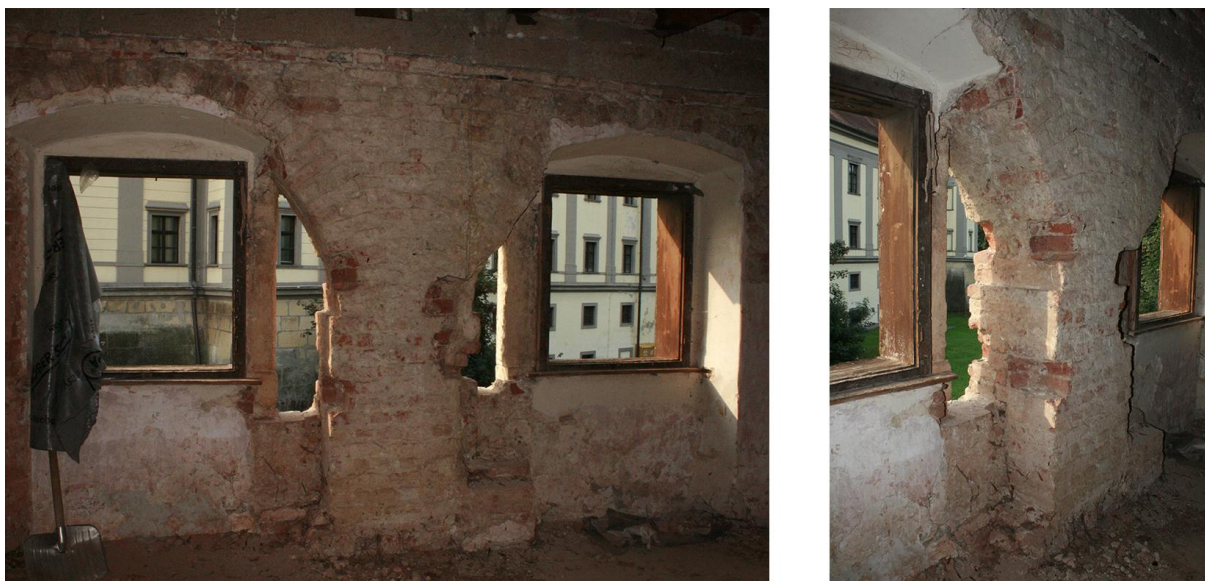
*Slika 3.3. Oštećenje lukova na I.katu*

Prema pregledu sadašnjeg stanja konstrukcije, vidljivo je da su natkriveni dijelovi – sva konstrukcija ispod krova I. kata – izvedeni u redu i do današnjeg dana ostali u takvom stanju, osim dijelova zidova koji su u istraživanjima povijesnih promjena oko otvora u katu pokazali oštećenja prvotnih lukova kata kod umetanja kamenih okvira sadašnjih prozora, još vjerojatno početkom prošlog stoljeća (slika 3.3.).

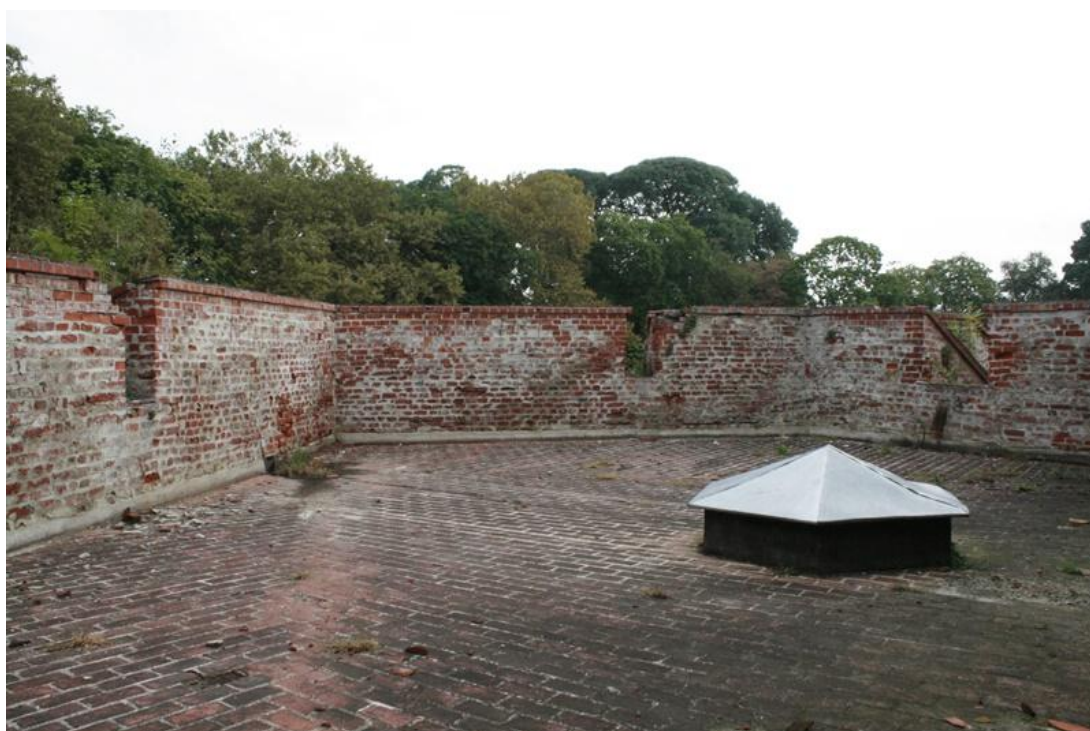
*Slika 3.4. Nenatkrivena terasa SZ bastiona*

Suprotno tome, skoro sve otvorene i nenatkrivene površine konstrukcije – pod terase, zidovi i vrh grudobrana (slika 3.4.), te vanjske kose plohe zidova bastiona (slika 3.5.) - su u vremenu od sanacije do danas toliko oštećeni da im je potrebna ponovna hitna sanacija ili čak natkrivanje. Prvenstveni uzrok tome je dugogodišnje neodržavanje konstrukcije.

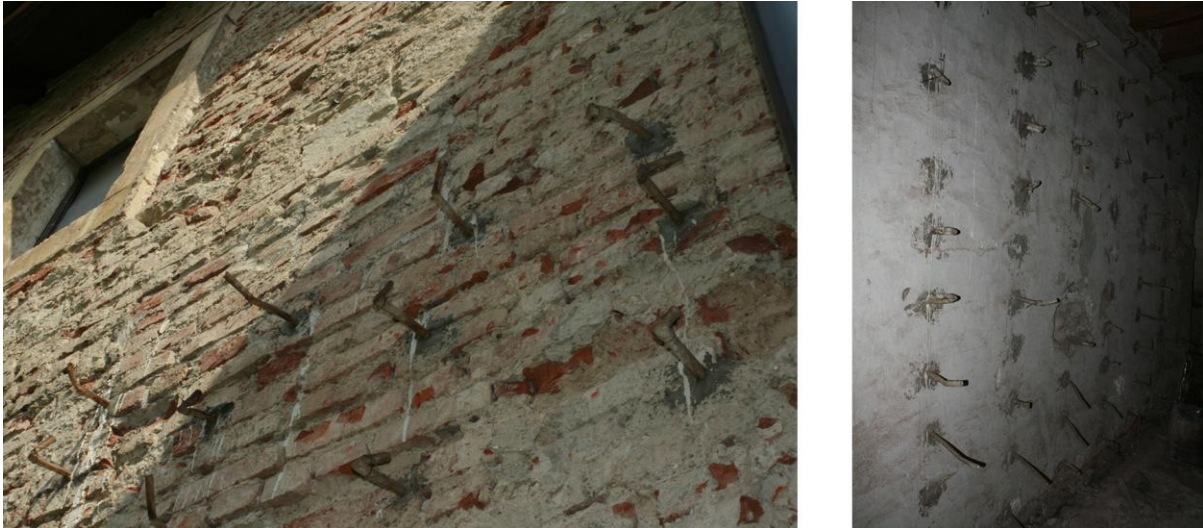
*Slika 3.7. Injektiranje zida u prizemlju i katu*

Posebno je kod te sanacije tretiran dvorišni zid koji je kroz prošla stoljeća dobio izbočenje u visini stropa prizemlja prema dvorišnoj strani, vjerojatno uslijed kombinacije pritiska svoda u hodniku, mogućeg dodatnog ekscentričnog vertikalnog opterećenja, ali moguće i zbog popuštanja dvorišne strane njegovog trakastog temelja. U projektnoj dokumentaciji sanacije tog dvorišnog zida zgrade II.dilatacije projektno se osmislilo njegovo osiguranje putem kombinacije spreznja zida za ostatak konstrukcije zgrade, te injektiranja skoro cijelog zida u prizemlju i djelomično u katu. Injektiranje je u najvećem dijelu provedeno (slika 3.7.).

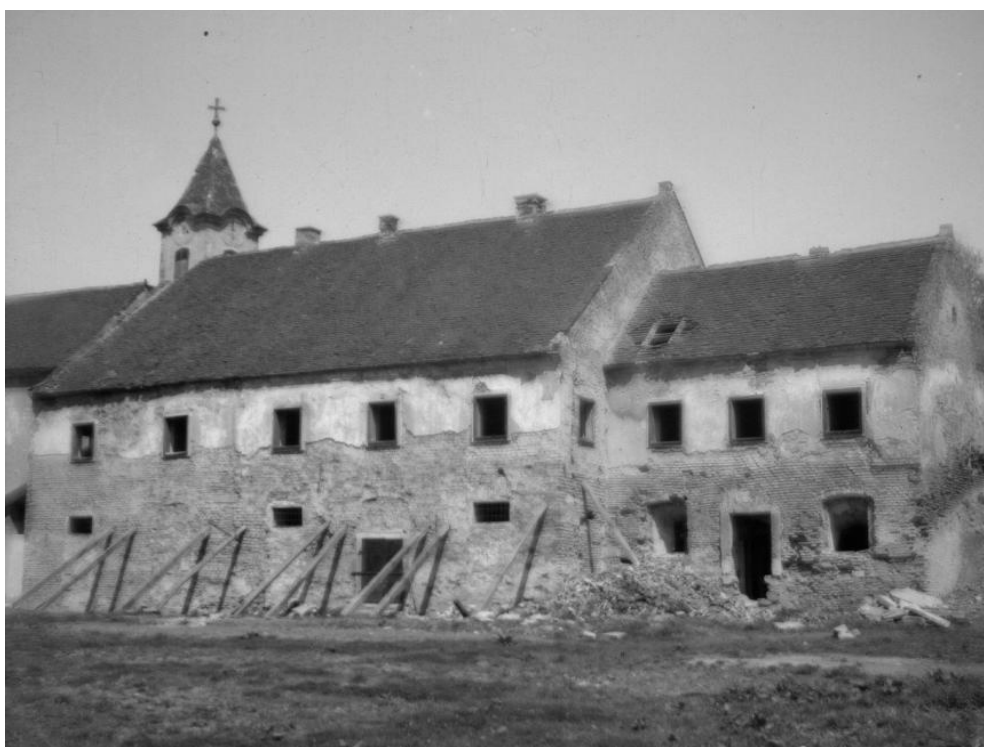
*Slika 3.12. Srušena građevina iz 18.st.*

Dio te dilatacije do 70-tih godina je bila i zgrada građena u 18. stoljeću, ali je zbog opasnosti od urušavanja, srušena 1976. godine. Predviđena je rekonstrukcija ove zgrade u vidu njene replike koja će se također oslanjati na taj dio kurtine.

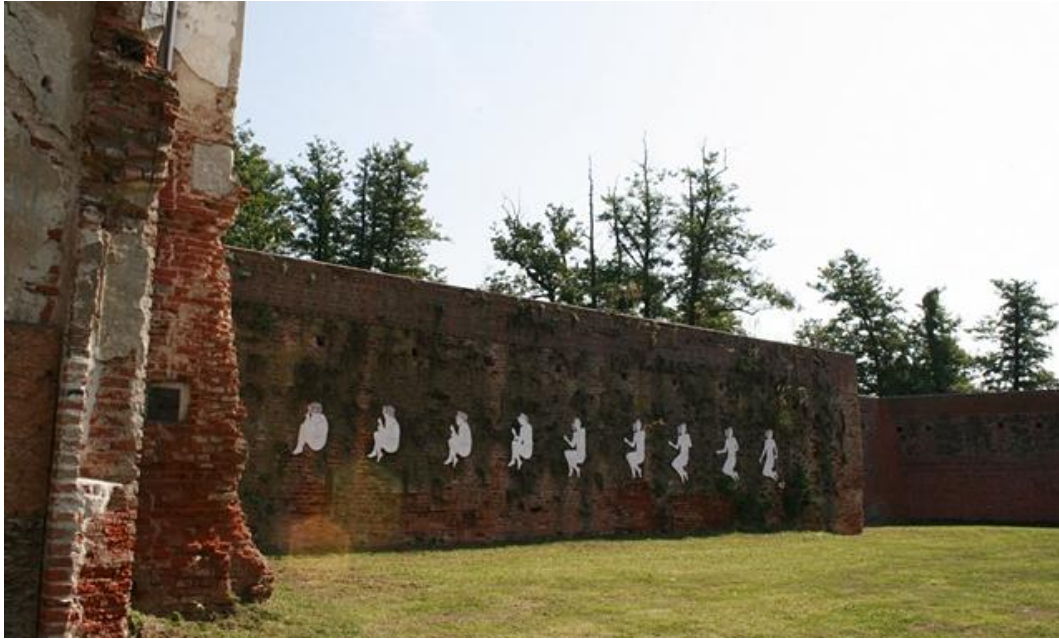
*Slika 3.13. Zid utvrde - kurtina*

Prema dostupnoj dokumentaciji koja se bavi stanjem postojeće, te projektiranjem i praćenjem sanacija IV. dilatacije, ovaj je zid (slika 3.13.), zbog većih pukotina i jakih oštećenja više puta saniran 1992. i 93. godine, zajedno sa zidovima SI bastiona (V. dilatacije). Nisu sanirani njegovi temelji, ali, budući da nije dodatno opterećen, (a nekad je bio, dakle sada je u fazi rasterećenja) sada nema pukotina od diferencijalnog ili apsolutnog slijeganja.

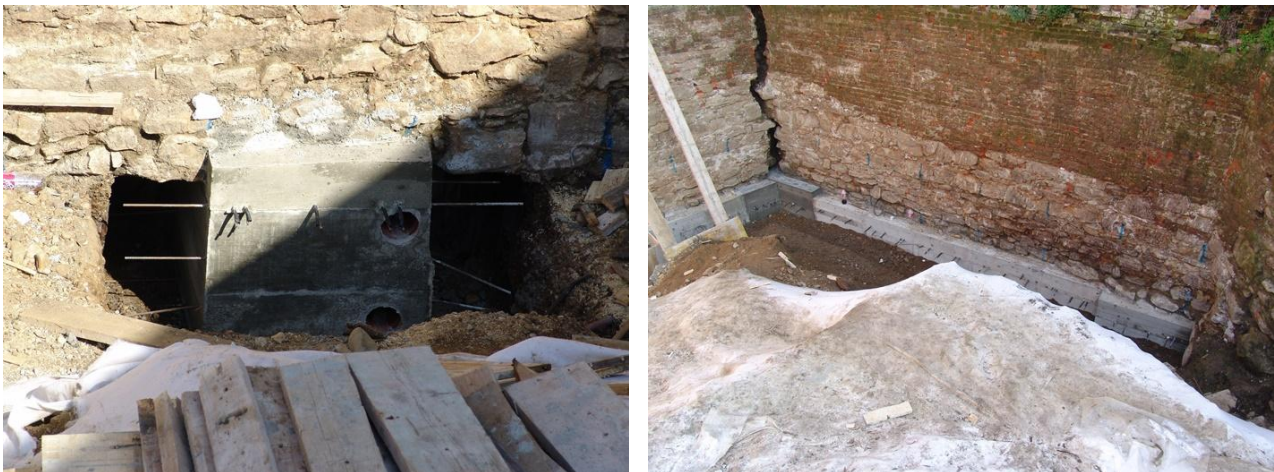
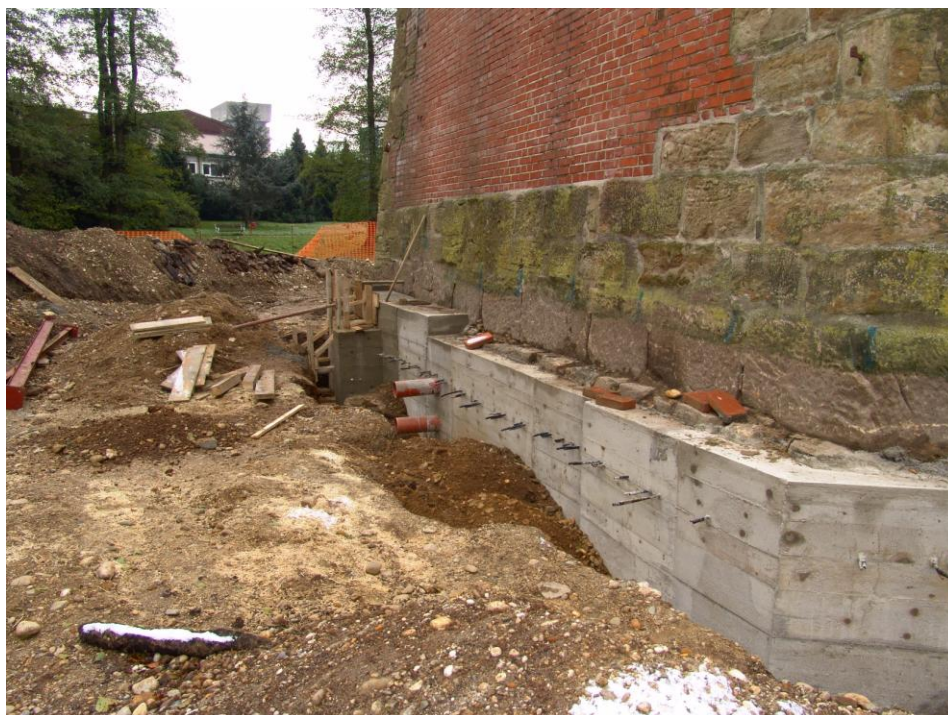
*Slika 3.14. Sanacija peterokutnog bastiona*

Prema dostupnoj dokumentaciji koja se bavi stanjem postojeće, te projektiranjem i praćenjem sanacija V. dilatacije, svi navedeni zidovi su 1992. i 1993. godine sanirani, ali su nakon toga nastale nove pukotine, posebno na zidovima peterokutnog bastiona, pa su 2006. godine projektom sanacije temelja ovog bastiona obuhvaćeni, a zatim slijedeće godine i izvedeni radovi na podbetoniranju zidova bastiona (slika 3.14. i slika 3.15).

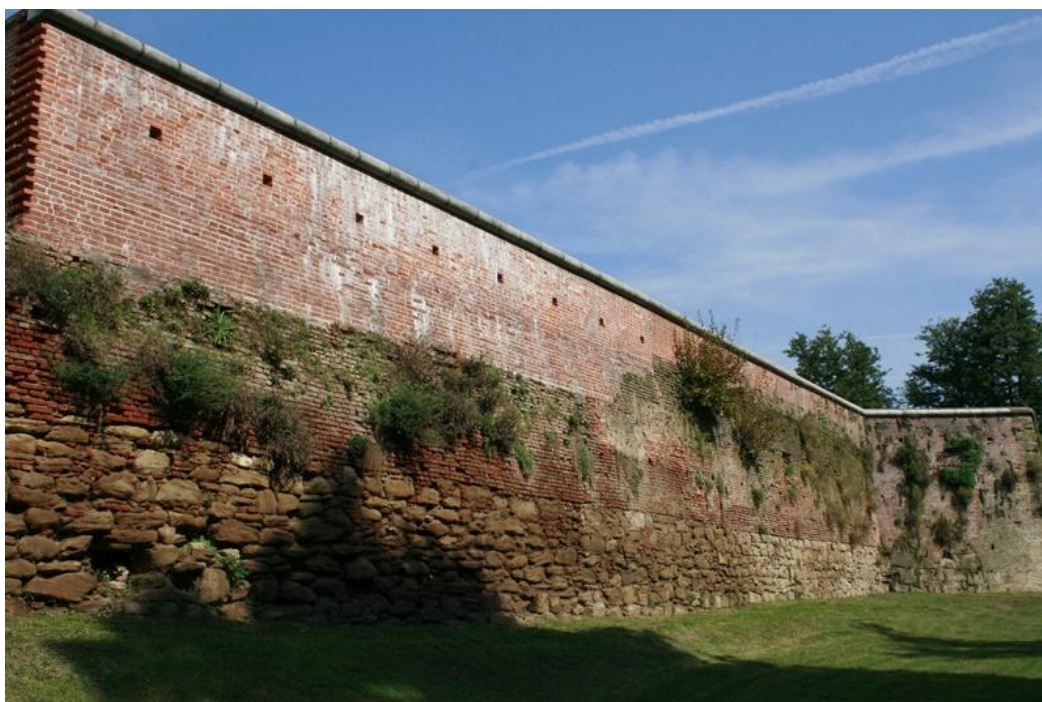
*Slika 3.16. Zid istočne kurtine*

Sadašnje stanje zidova je uglavnom bez većih pukotina, koje su se prije redovito ponavljale, dakle zadnja je sanacija, što se tiče globalne stabilnosti i zaustavljanja slijeganja ovih zidova, uspjela. No, na površini samih zidova ponovo je izniklo razno bilje koje oštećuje i produbljuje propadanje zida, tako da ponovo treba sanacija vrha i vanjskih ploha tih zidova. Također je vidljiva velika površina plašta istočnog zida bastiona koja je nabubrila i prijeti njeno otpadanje s otvaranjem velike kaverne na zidu.

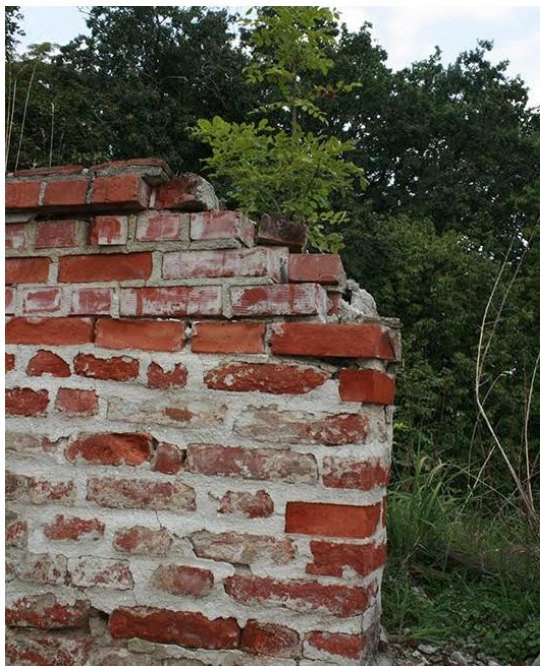
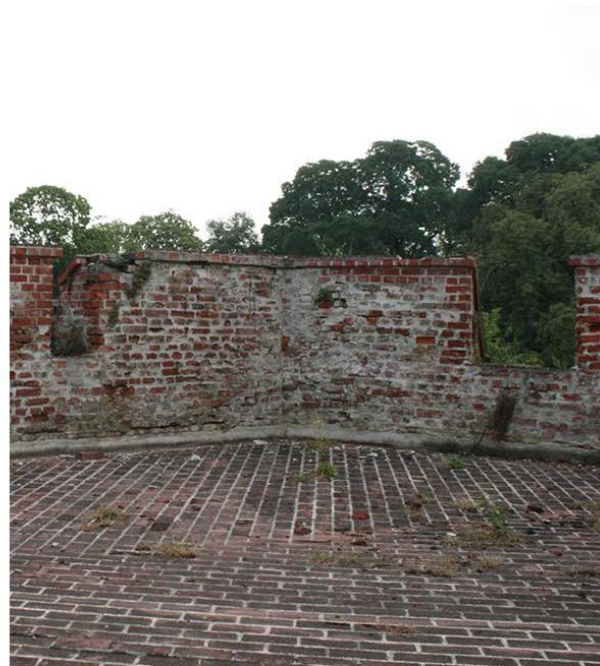
*Slika 4.4. Oštećenje grudobrana SZ bastiona*

Zidovi i gornja ploha grudobrana SZ bastiona (slika 4.4.), koji su sanirani prema projektu iz 1999. godine, jako su oštećeni djelovanjem oborina, vode, sunca i mraza, te potpunim nedostatkom održavanja, i potrebno ih je u potpunosti zanatski rekonstruirati. To nisu radovi niti mjere koje bi se trebalo proračunati, jer se ne mijenjaju niti gabariti niti mase ili opterećenja, već se treba paziti na završne slojeve, premaze i postavljanje izolacije. Budući da su radovi na prošloj sanaciji bili usuglašeni s službom zaštite spomenika kulture, nova sanacija može se predvidjeti na sličan ili isti način, samo s drugim, modernijim materijalima i načinom njihove primjene.

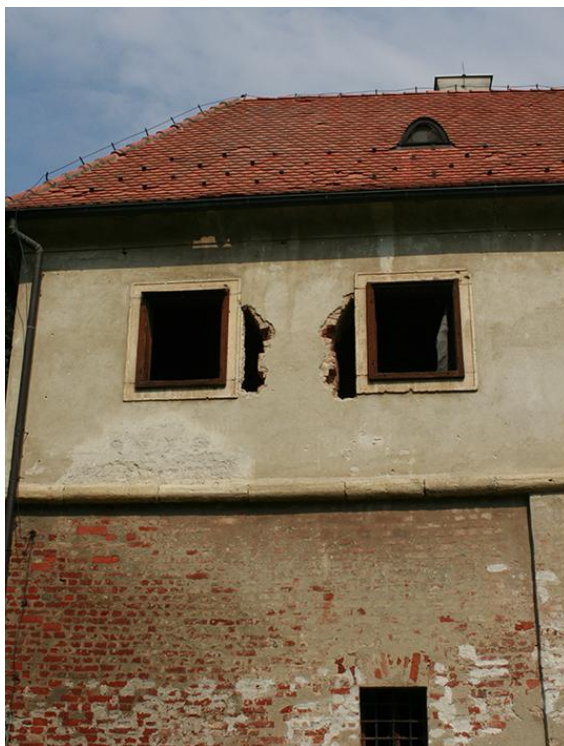
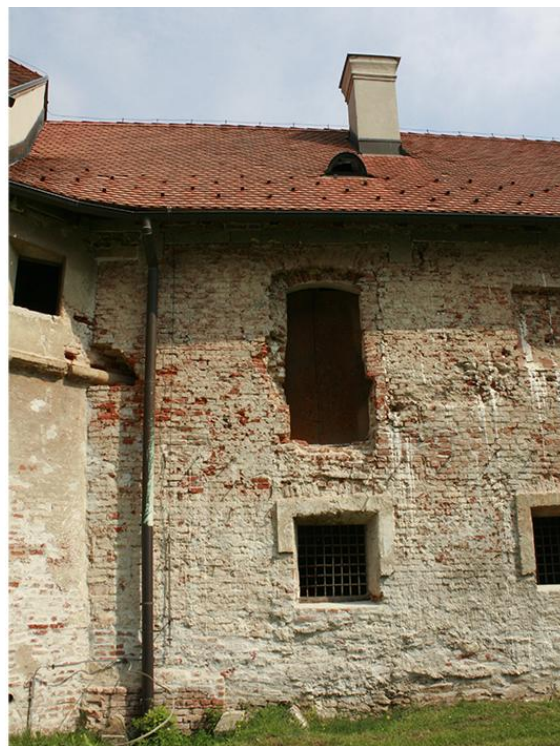
*Slika 4.5. Pukotine u zidovima I. i II. dilatacije*

U zidovima kata I. dilatacije, posebno na dvorišnom zidu kata, oko kamenih okvira prozora (slika 4.5.), čijom su ugradnjom u prošlosti jako oštećeni prvotni lukovi zidova, potrebno je dozidati sve zidane stupce i dijelove koji nedostaju, u skladu sa zahtjevima i odredbama konzervatorske struke.

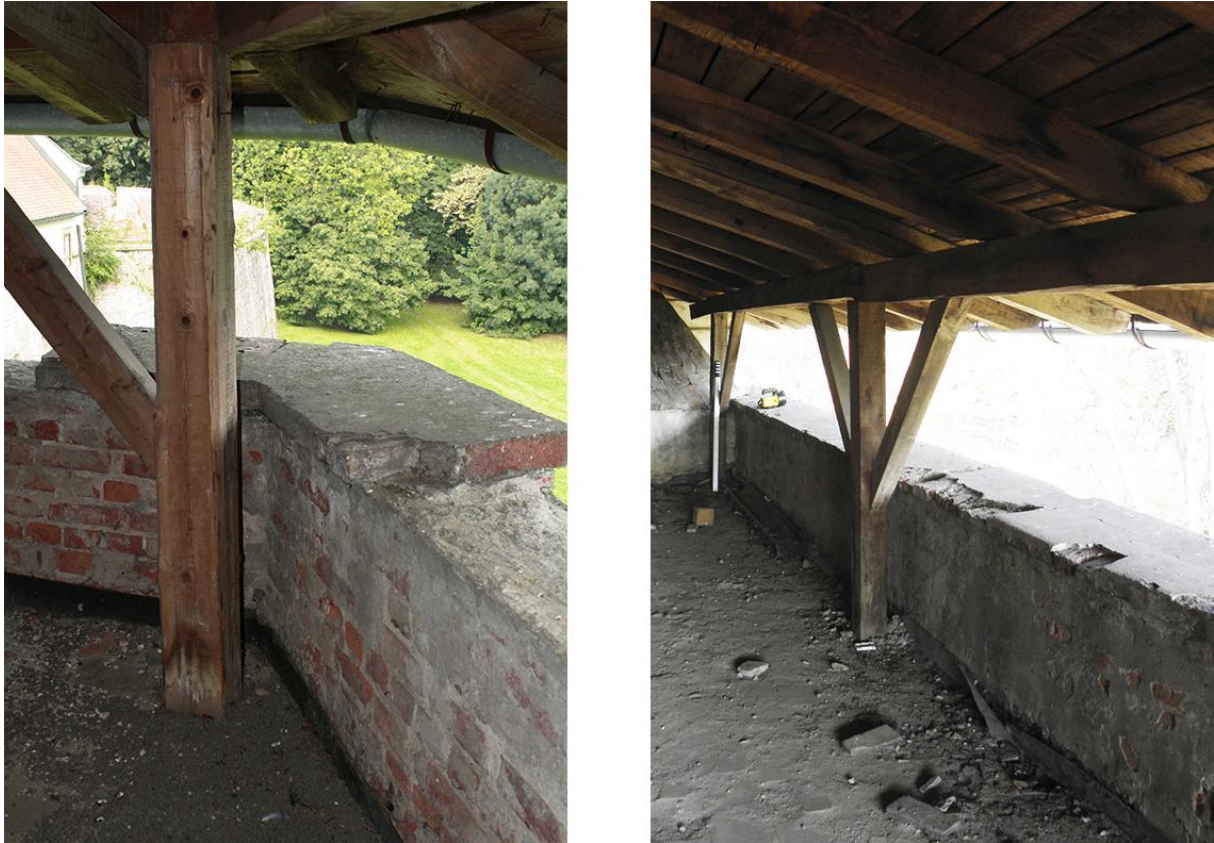
*Slika 4.11. Postojeće stanje grudobrana*

POZ 200 III-Gr - Postojeće stanje rubnih završetaka terase ulaznog bastiona (slika 4.11.), prema tumačenju povijesne, konzervatorske i restauratorske struke, jest u potpunosti krivo, te je već u prethodnim projektima zatražen i odobren novi, pravilan projekt grudobrana, slično onima već izvedenim na SZ bastionu (I. dilataciji). Budući da grudobrani po tom projektu do danas nisu izvedeni, kod ove rekonstrukcije su projektirani takvi, već odobreni grudobrani, tj. preuzeti su iz prethodnog projekta prema gabaritima, cjelokupnom predviđenom izgledu i materijalima.

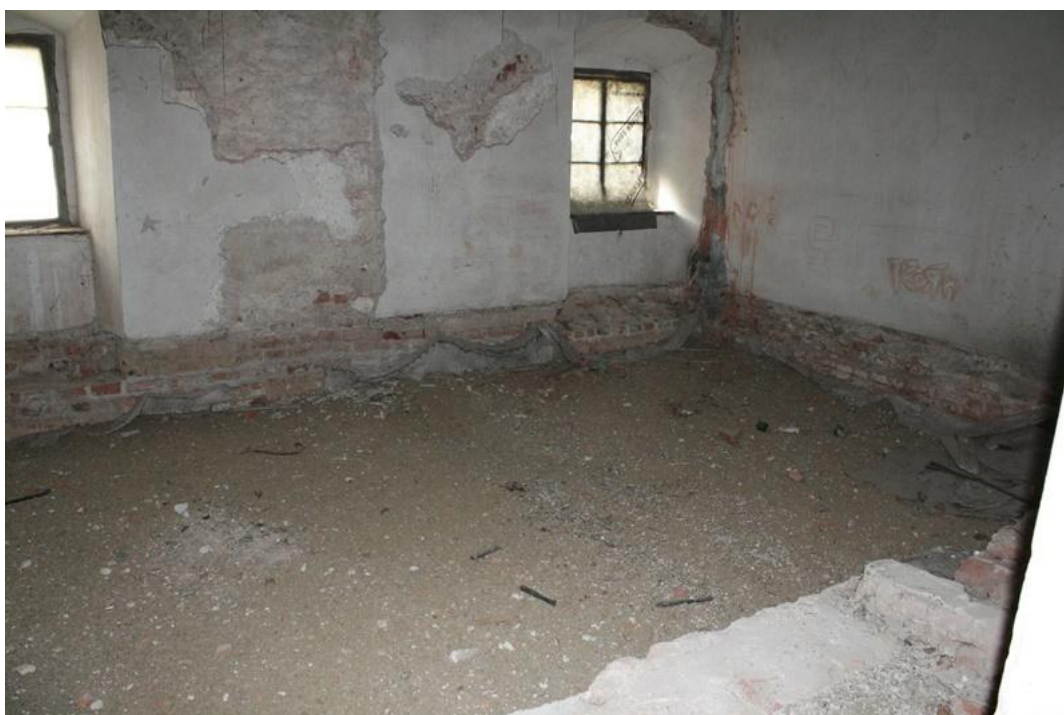
*Slika 4.12. Pod prostorije na katu III.dilatacije*

POZ 200 III-PT - Sadašnje stanje konstrukcije centralnog ili ulaznog bastiona je takvo da je osnovna statička sanacija (ove III. dilatacije) projektirana i obavljena u 90-tim godinama prošlog stoljeća, ali bez završnih oblikovanja, kao što su pravilno izvedeni grudobrani na terasi bastiona, te izvedba svih podova. Sve prostorije zgrade u I. katu sada su bez bilo kakvih slojeva poda (slika 4.12.), a nad konstrukcijom svodova prizemlja, na terasi je stavljen zamjenski nasip od lakog granulata (slika 4.13.). U prethodnom projektu sanacije, projektirani su slojevi novog poda i s tim opterećenjem su kontrolirani svodovi prizemlja, kao i cijela konstrukcija bastiona, pa, budući da su oni pravilno odabrani, i ovim projektom su odabrani kao pod terase, uz neke minimalne korekcije, koje ne utječu na ukupnu težinu niti masu tog poda. Slojevi tog poda su, odozgo prema dolje: opeka u cementnom mortu, lagano armirani beton 8 cm, te najniže, do zidanog svoda, nasip od „thermoteca“.

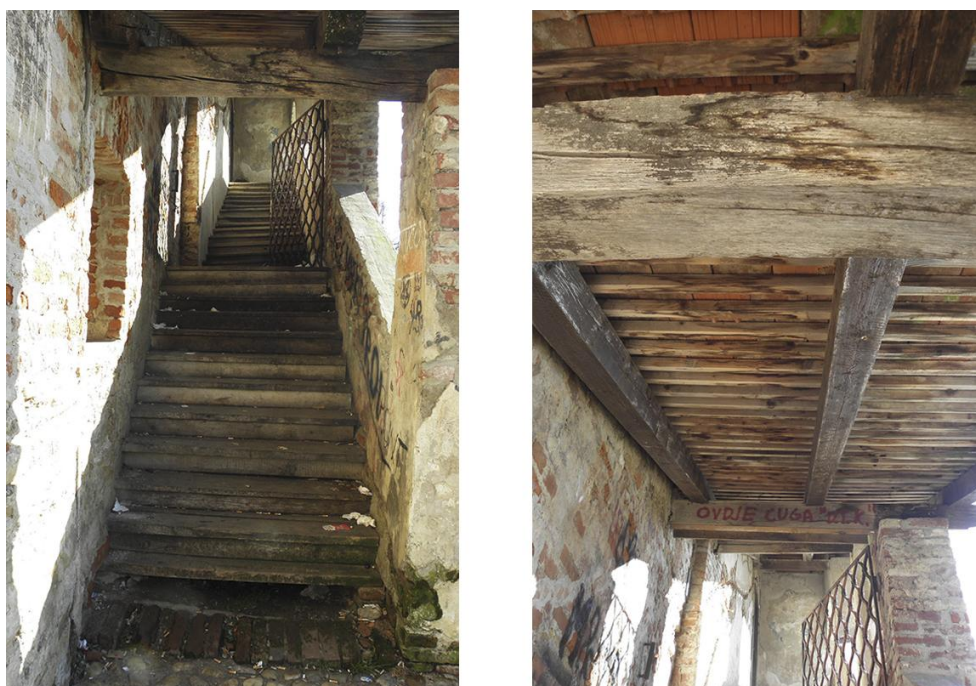
*Slika 4.17. Detaljniji prikaz desnog bočnog stubišta*

POZ 103a III, POZ 103b III - Dva postojeća bočna dvorišna stubišta, izvedena iz zidanih zidova i stupaca, drvenih stuba, te drvenog jednostrešnog krovišta (slika 4.17), već su pred kraj prošlog stoljeća konstruktivno sanirana, ali su od tada pretrpjeli štetu, u prvom redu zbog neodržavanja, te od padanja snijega sa visokog krovišta zgrade centralnog bastiona. Njihova sanacija svodi se na obnovu i sanaciju svih njihovih oštećenih elemenata u istim dimenzijama i materijalu.

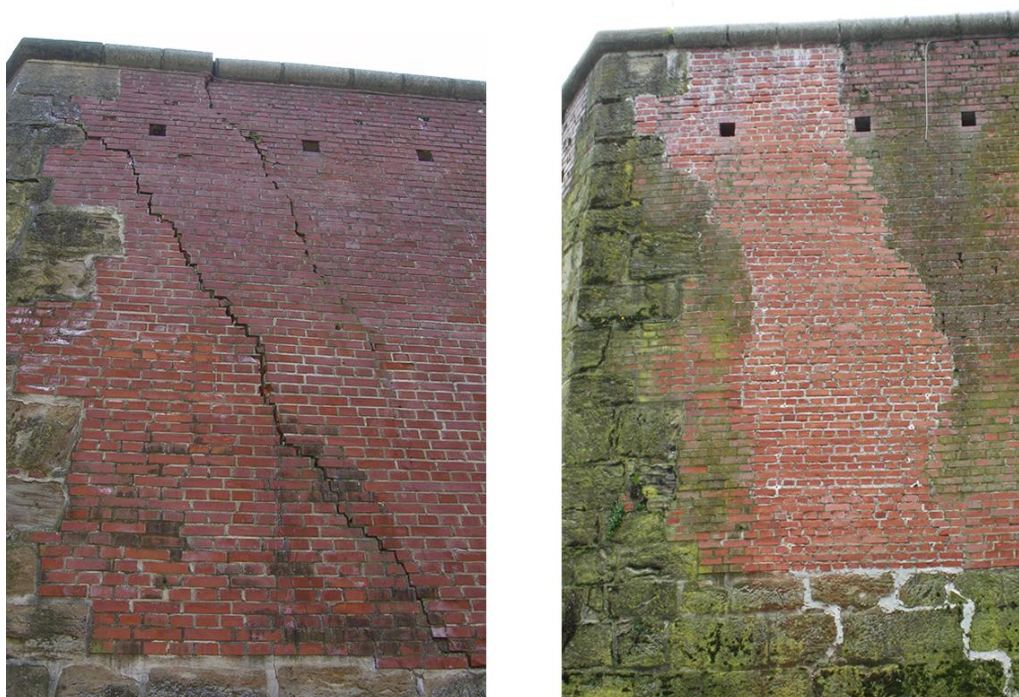
Slika 4.21. Sanacija zida bastiona, 2006. godine

Kao i zidovi i grudobran I. dilatacije, tako su i ovi zidovi rekonstruirani i sanirani u nekoliko navrata tokom prošlih 20 godina (slika 4.21). Na žalost, današnje stanje ovih zidova je tako loše, da je ponovo potrebna sanacija novo nastalih oštećenja zidova II bastiona i kurtine, posebno s vanjske strane, prema parku, gdje iz zida raste već dugogodišnje raslinje, dijelovi zida su otpali. Također su vidljiva ponovna oštećenja zidova od prodiranja vode u njihovu unutrašnjost, pa je najnovije, pri kraju ove 2015. godine na kosoj, vanjskoj strani istočnog zida nabubrila veća površina zida (promjera nekoliko metara), gdje je potrebna hitna sanacija da ne dođe do urušavanja veće količine vanjskog dijela zida (slika 4.22.).
