Undergraduate thesis / Završni rad

2016

**SANACIJA I REKONSTRUKCIJA BASTIONA
STAROG GRADA ZRINSKI U ČAKOVCU**

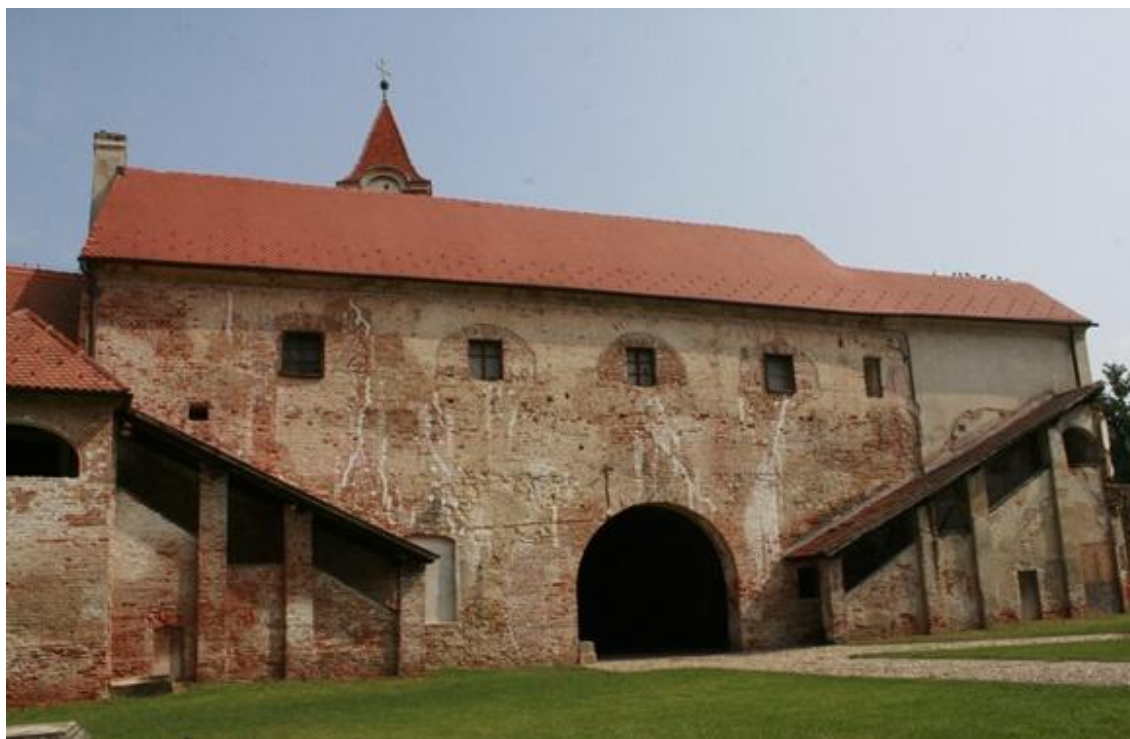
POZ 200 III-ZL - Naknadno izgrađena zgrada u I. katu ulaznog bastiona početno je imala dvorišnu fasadu s relativno velikim lučnim otvorima, koji su naknadno zazidani s ugrađenim manjim prozorima (slika 4.14.). Projektom ove rekonstrukcije predviđeno je otvaranje tih prvotnih lučnih otvora, što je moguće, budući da kod zatvaranja tih otvora nisu bili oštećeni njihovi nosivi dijelovi, lukovi iznad njih i rubni stupci tog zida oko otvora. S druge strane, u toku neprestanih rekonstrukcija u prošlosti ove građevine, dosta je vjerojatno da su ukupne i lokalne deformacije i pomaci dijelova konstrukcije u blizini tog zida, prilagodbe svodova prizemlja na nova opterećenja, njihova prezidavanja, mikro pomaci u temeljnom tlu i stopama temelja, doprinijeli da se prvotna konstrukcija lukova naknadno, u većoj ili manjoj mjeri, osloni na naknadnu ispunu otvora koji se sad ponovo otvaraju. Pa će se zazidani otvori rekonstruirati na način da se pretpostavi da je ispunja, koja će se razgraditi, tokom vremena donekle opterećena, te zbog toga treba, prije početka i u toku razgradnje zida ispune, pridržati lukove u barem dvije točke, a unutar bravarije za nove otvore sakriti nosivu čeličnu konstrukciju koja će i ubuduće donekle zamijeniti eventualnu sadašnju nosivu funkciju uklonjene ispune.

Slika 4.14. Dvorišna fasada ulaznog bastiona

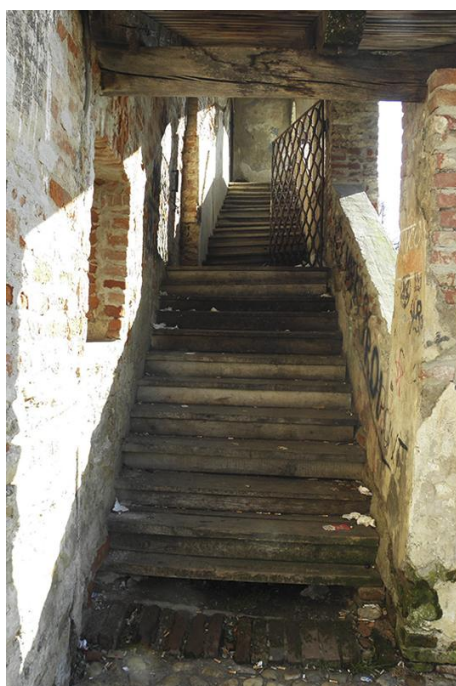
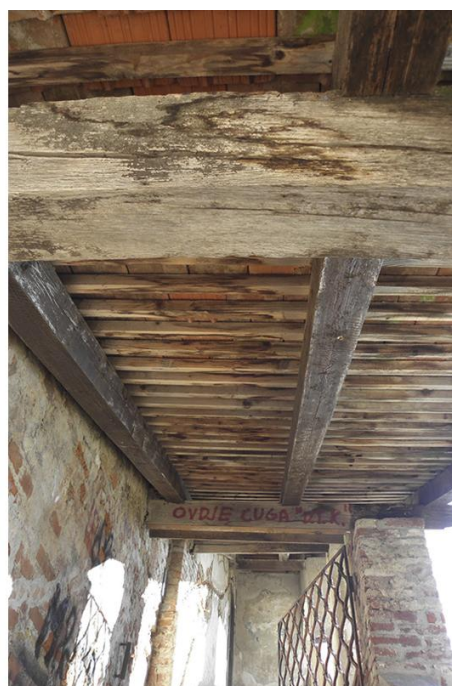
POZ 103a III, POZ 103b III - Dva postojeća bočna dvorišna stubišta, izvedena iz zidanih zidova i stupaca, drvenih stuba, te drvenog jednostrešnog krovišta (slika 4.17), već su pred kraj prošlog stoljeća konstruktivno sanirana, ali su od tada pretrpjeli štetu, u prvom redu zbog neodržavanja, te od padanja snijega sa visokog krovišta zgrade centralnog bastiona. Njihova sanacija svodi se na obnovu i sanaciju svih njihovih oštećenih elemenata u istim dimenzijama i materijalu.

Slika 4.17. Detaljniji prikaz desnog bočnog stubišta
