Sanacija i rekonstrukcija bastiona Starog grada Zrinskih u Čakovcu

Undergraduate thesis / Završni rad

**SANACIJA I REKONSTRUKCIJA BASTIONA
STAROG GRADA ZRINSKI U ČAKOVCU**

Varaždin, rujan 2016.

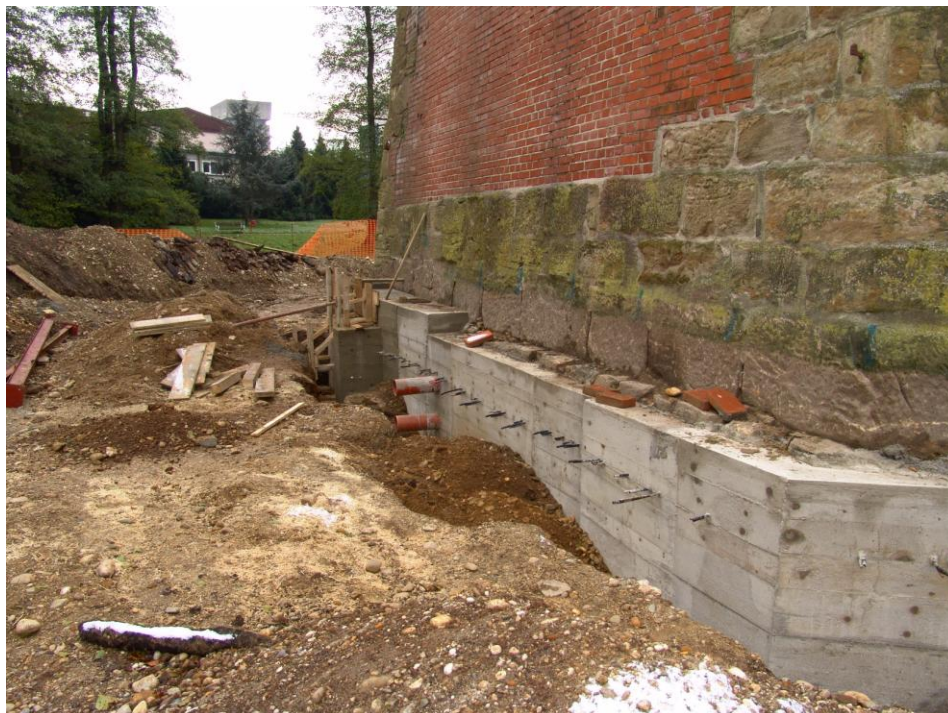
Slika 3.14. Sanacija peterokutnog bastiona

Prema dostupnoj dokumentaciji koja se bavi stanjem postojeće, te projektiranjem i praćenjem sanacija V. dilatacije, svi navedeni zidovi su 1992. i 1993. godine sanirani, ali su nakon toga nastale nove pukotine, posebno na zidovima peterokutnog bastiona, pa su 2006. godine projektom sanacije temelja ovog bastiona obuhvaćeni, a zatim slijedeće godine i izvedeni radovi na podbetoniranju zidova bastiona (slika 3.14. i slika 3.15).

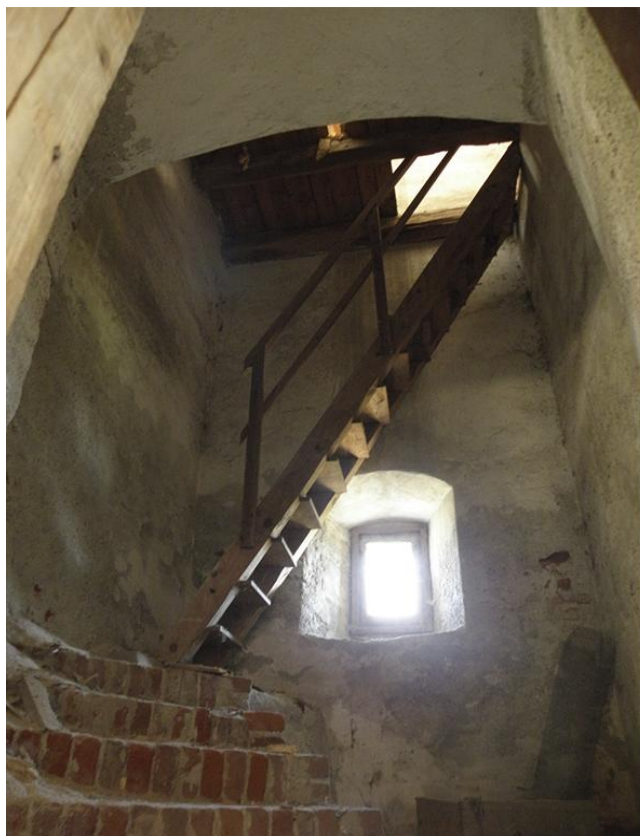
Slika 4.6. Postojeće drveno stubište

POZ 300 TSt - Toranj se ovom rekonstrukcijom koristi kao vidikovac, pa se odstranjuje postojeća drvena konstrukcija podesta i stubišta u njemu (slika 4.6.), koja je nepodesna za prilaz posjetioca na visinu glavnih prozora na tornju. Umjesto toga, postavlja se kružno (tipsko) čelično stubište, koje zadovoljava sve propise, a odgovara gabaritima unutrašnjosti tornja (slika 4.7.). Budući da se ovo stubište široko primjenjuje, dimenzije i detalji su već definirani i razrađeni, jer na tržištu postoje takve tipske konstrukcije.
