Undergraduate thesis / Završni rad

ZAVRŠNI RAD 266/GR/2016.

**SANACIJA I REKONSTRUKCIJA BASTIONA
STAROG GRADA ZRINSKI U ČAKOVCU**

Sara Zadavec, 5125/601

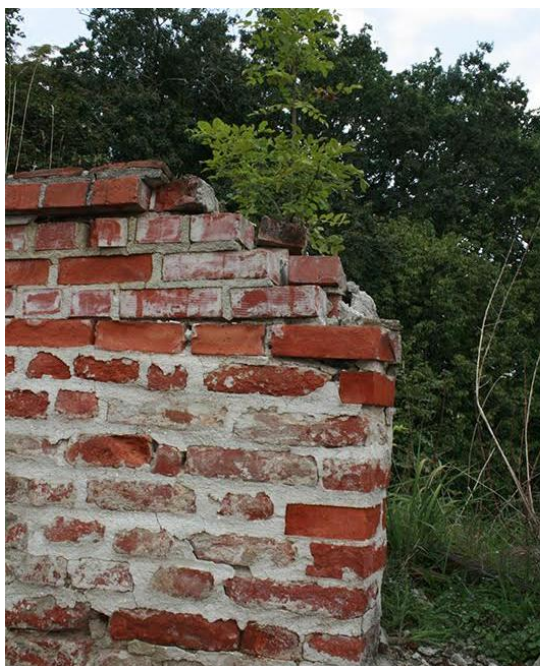
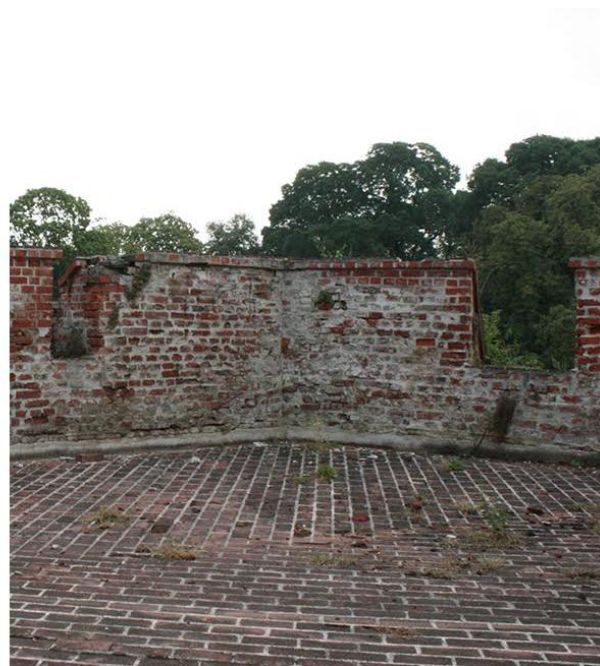
Zidovi i gornja ploha grudobrana SZ bastiona (slika 4.4.), koji su sanirani prema projektu iz 1999. godine, jako su oštećeni djelovanjem oborina, vode, sunca i mraza, te potpunim nedostatkom održavanja, i potrebno ih je u potpunosti zanatski rekonstruirati. To nisu radovi niti mjere koje bi se trebalo proračunati, jer se ne mijenjaju niti gabariti niti mase ili opterećenja, već se treba paziti na završne slojeve, premaze i postavljanje izolacije. Budući da su radovi na prošloj sanaciji bili usuglašeni s službom zaštite spomenika kulture, nova sanacija može se predvidjeti na sličan ili isti način, samo s drugim, modernijim materijalima i načinom njihove primjene.

Slika 4.4. Oštećenje grudobrana SZ bastiona

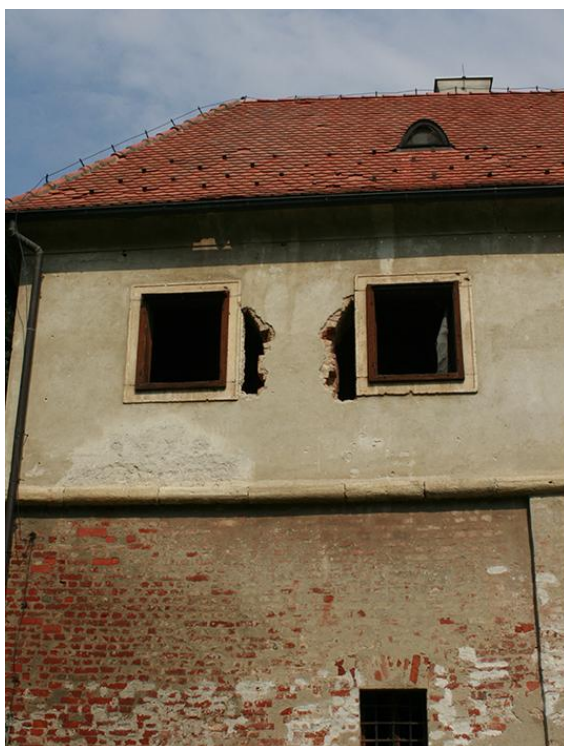
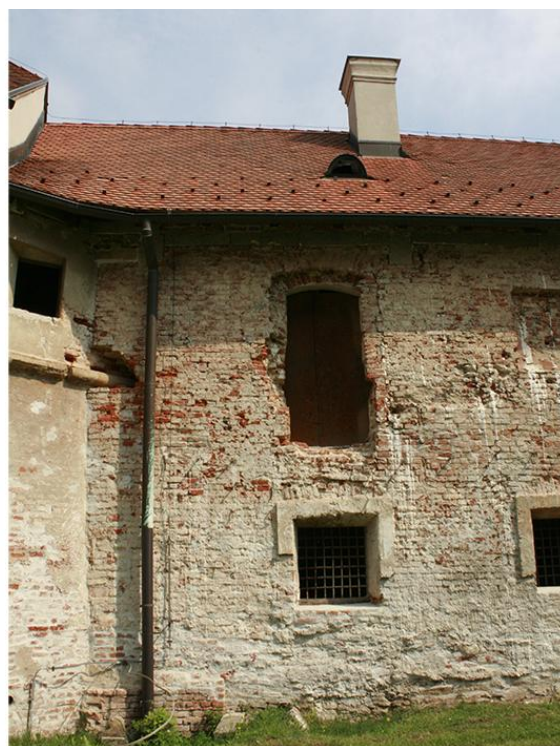
U zidovima kata I. dilatacije, posebno na dvorišnom zidu kata, oko kamenih okvira prozora (slika 4.5.), čijom su ugradnjom u prošlosti jako oštećeni prvotni lukovi zidova, potrebno je dozidati sve zidane stupce i dijelove koji nedostaju, u skladu sa zahtjevima i odredbama konzervatorske struke.

Slika 4.5. Pukotine u zidovima I. i II. dilatacije

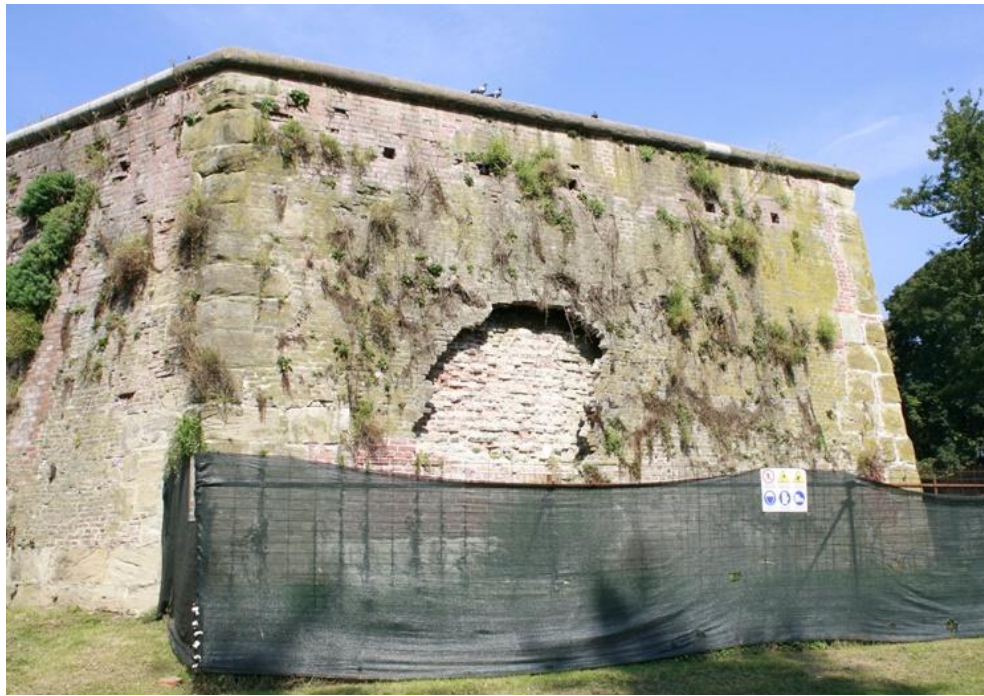
Kao i zidovi i grudobran I. dilatacije, tako su i ovi zidovi rekonstruirani i sanirani u nekoliko navrata tokom prošlih 20 godina (slika 4.21). Na žalost, današnje stanje ovih zidova je tako loše, da je ponovo potrebna sanacija novo nastalih oštećenja zidova II bastiona i kurtine, posebno s vanjske strane, prema parku, gdje iz zida raste već dugogodišnje raslinje, dijelovi zida su otpali. Također su vidljiva ponovna oštećenja zidova od prodiranja vode u njihovu unutrašnjost, pa je najnovije, pri kraju ove 2015. godine na kosoj, vanjskoj strani istočnog zida nabubrila veća površina zida (promjera nekoliko metara), gdje je potrebna hitna sanacija da ne dođe do urušavanja veće količine vanjskog dijela zida (slika 4.22.).

Slika 4.22. Istočni zid bastiona

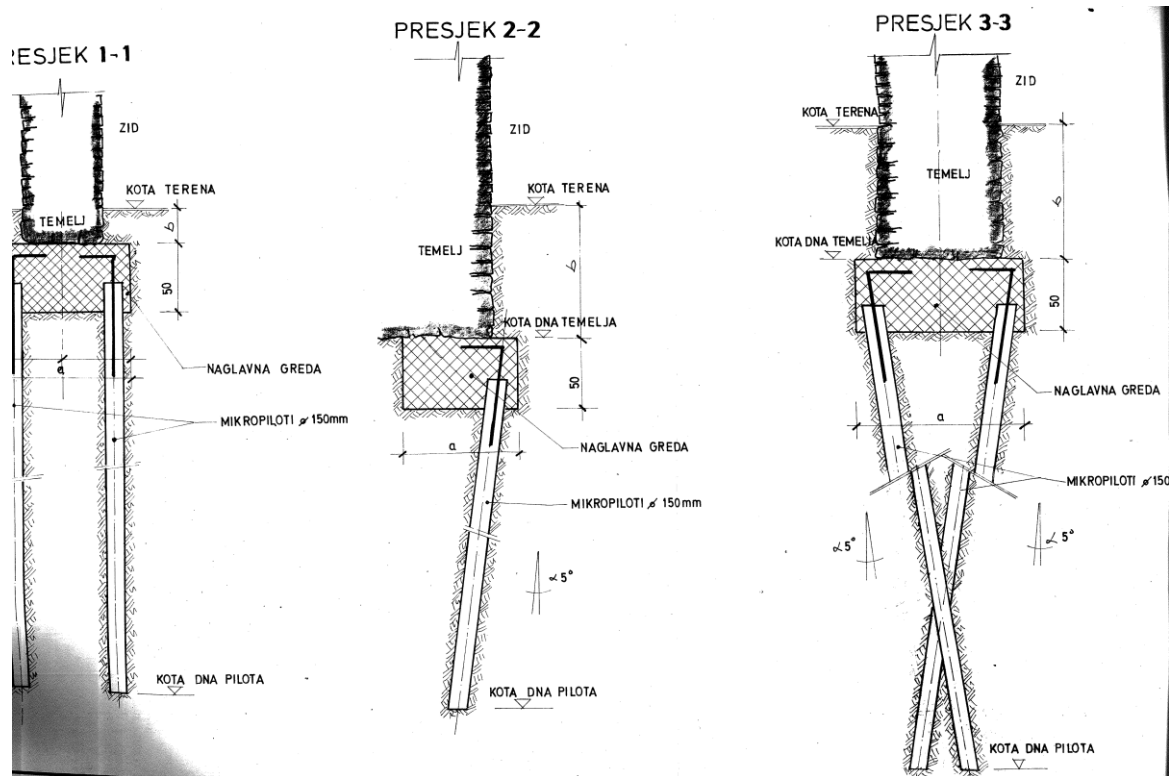
Slika 5.26. Predložena sanacija mikropilotima
