Regulacijski zahvati na rijeci Bednji na primjeru nekoliko lokacija od Ludbrega do Malog Bukovca

Undergraduate thesis / Završni rad

Završni rad br. 396/GR/2020

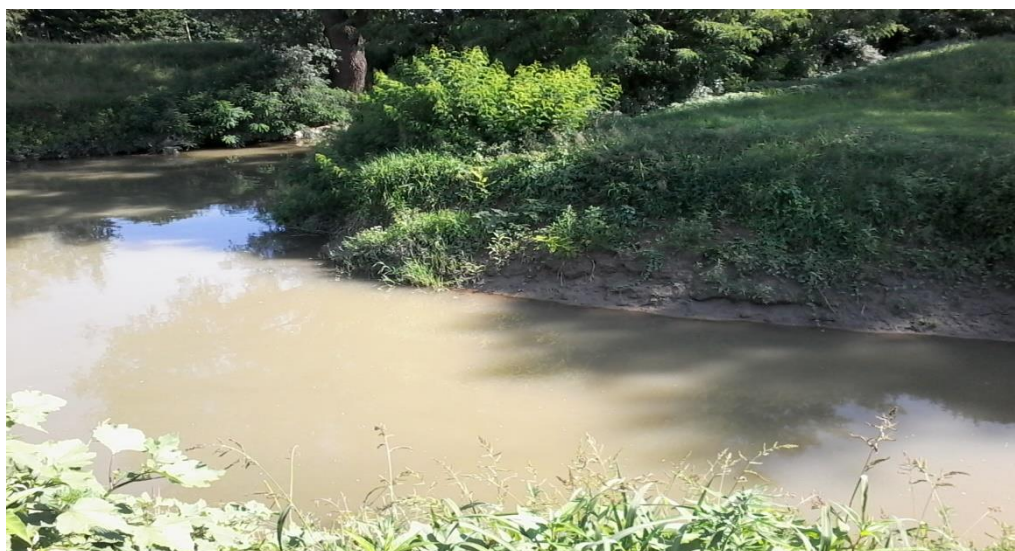
Neposredno uzvodno od mosta nalazi se sabirni kanal koji nije reguliran (slika 3.3.). Ušće sabirnog kanala nije obloženo, već se nalazi u prirodnom, zemljanom iskopu i na ušću je evidentirano urušavanje njihove obale u korito. Ukoliko bi došlo do daljnjih urušavanja, na ušću sabirnog kanala u rijeku potrebno je izvesti obaloutvrdu da se spriječi daljnje erodiranje obale.

Slika 3.3. Ušće sabirnog kanala gdje je došlo do urušavanja obale u korito[8]

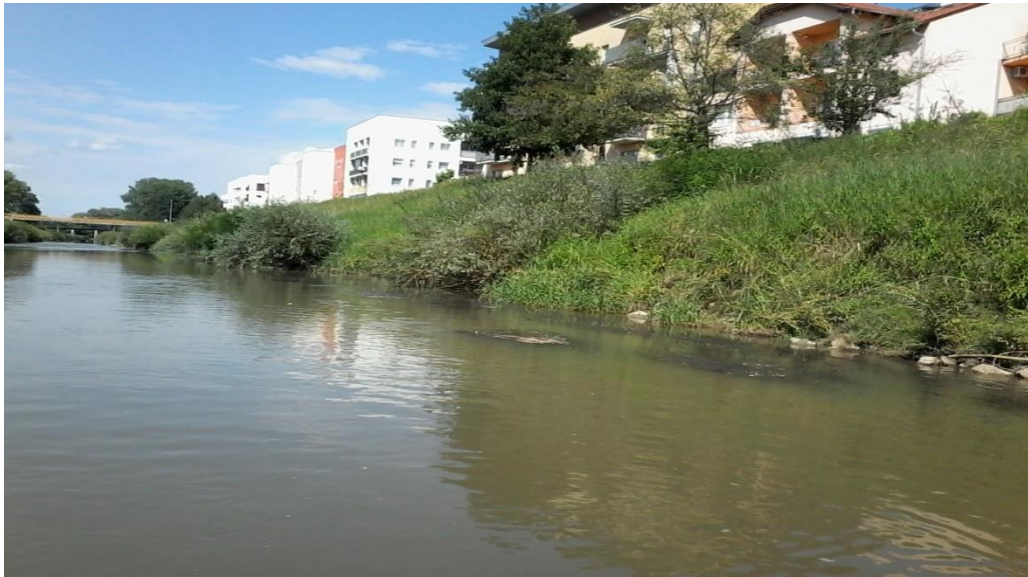
Uočena je potreba za čišćenjem obje obale uzvodno i nizvodno od mosta od vegetacije. Čišćenjem vegetacije dobila bi se veća protočnost rijeke Bednje zbog povećanja profila

Slika 3.4. Vegetacija na obalama uzvodno od mosta[8]

poprečnog presjeka, odnosno hidrauličkog radijusa, kao i zbog sprječavanja zaustavljanja granja i smeća koje se može kretati rijekom. Slike 3.4. i 3.5. prikazuju stanje vegetacije na obalama uzvodno i nizvodno od mosta.

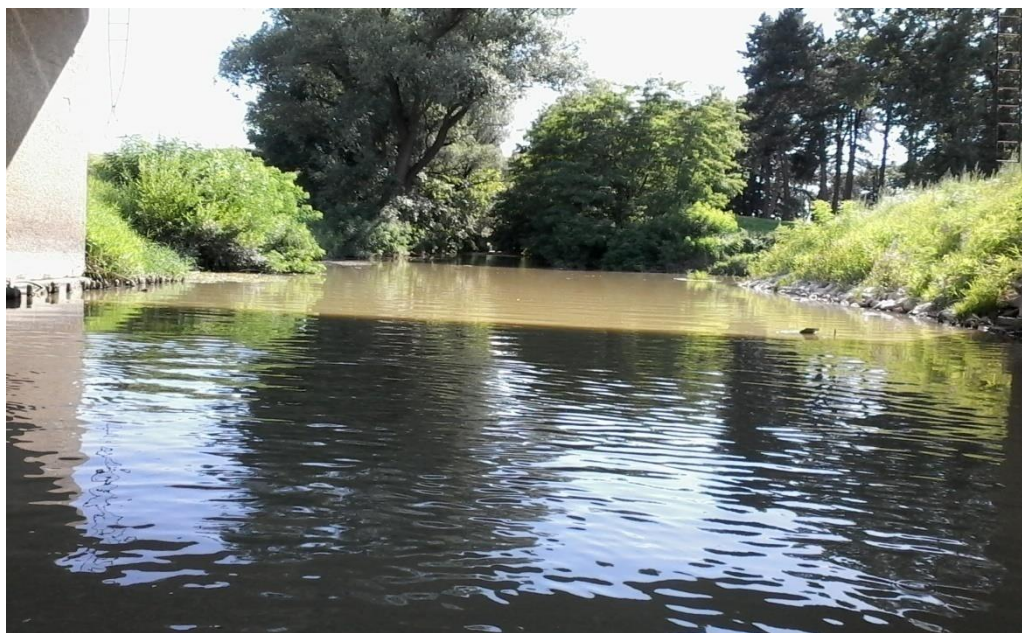
Slika 3.5. Vegetacija na obalama nizvodno od mosta[8]
