**Undergraduate thesis / Završni rad**

**Završni rad br.: 316/GR/2018**

**REKONSTRUKCIJA  
VARAŽDINSKE SINAGOGE**

NASLOV RADA NA ENGL. JEZIKU	Reconstruction of the Varaždin Synagogue		
-----------------------------	------------------------------------------	--	--

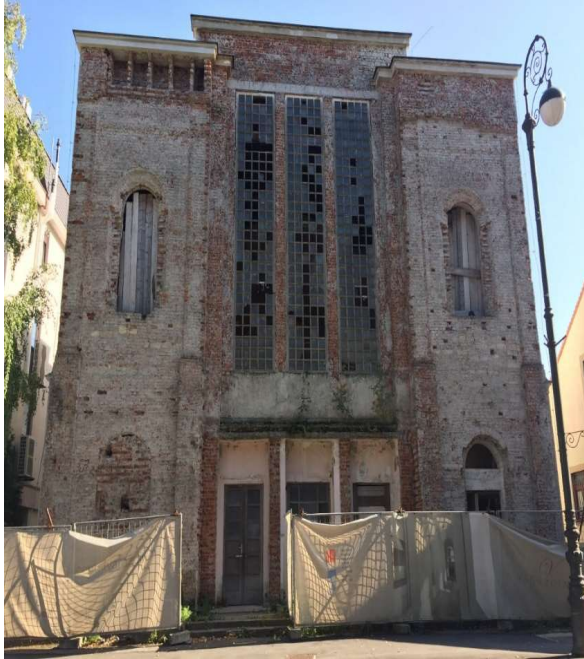
Pogled - sjever

*Slika 3.5. Fotografija devastiranog pročelja varaždinske sinagoge u ulici Augusta Cesarca 16a. Fotografirala: Ana Bašić*

Današnje stanje uličnog pročelja (slika 3.5.) se bitno razlikuje od prvobitnog zbog toga što je pročelje potpuno devastirano, otvori na bočnim dijelovima su zazidani, sva plastika s pročelja je otučena, a srušeni su i osmerokutni tornjevi sa lukovičastim kupolama. Ispred objekta je izgrađen trijem. Centralni dio fasade je potpuno pregrađen i izvedena su tri jednaka ostakljena visoka otvora. U unutrašnjem dijelu je dodana armiranobetonska konstrukcija koja se sastoji od stupova i greda, te podna ploča iznad kupolastog svoda iznad glavnog foyera, kako bi se dobio prostor za sobu za projekcije u sklopu kino dvorane.
