Undergraduate thesis / Završni rad

**REKONSTRUKCIJA
VARAŽDINSKE SINAGOGE**

NASLOV RADA NA ENGL. JEZIKU	Reconstruction of the Varaždin Synagogue		
-----------------------------	--	--	--

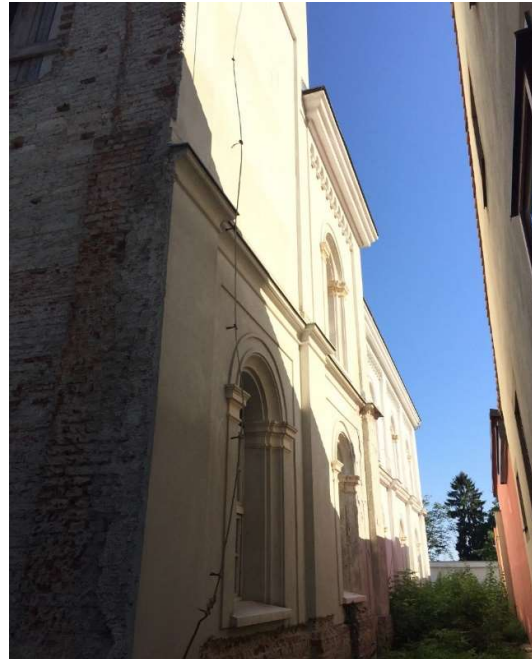
Pogled - zapad

Slika 3.6. Fotografija prikazuje rekonstruirano zapadno pročelje 2000. godine. Fotografirala: Ana Bašić

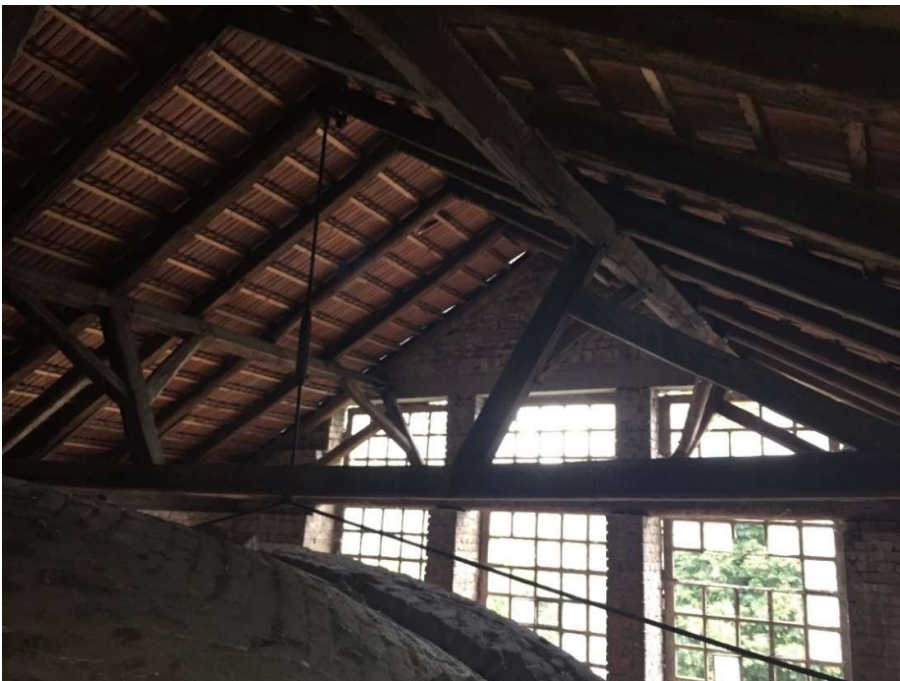
Krovište

*Slika 3.20. i 3.21. Pogled na krovište sinagoge i na kupolasti svod.
Fotografirala: Ana Bašić*
