Master's thesis / Diplomski rad

2020

**TEHNOLOGIJE SANACIJE I  
IZVANREDNOG ODRŽAVANJA  
ARMIRANO-BETONSKIH KONSTRUKCIJA  
INFRASTRUKTURNIH OBJEKATA**

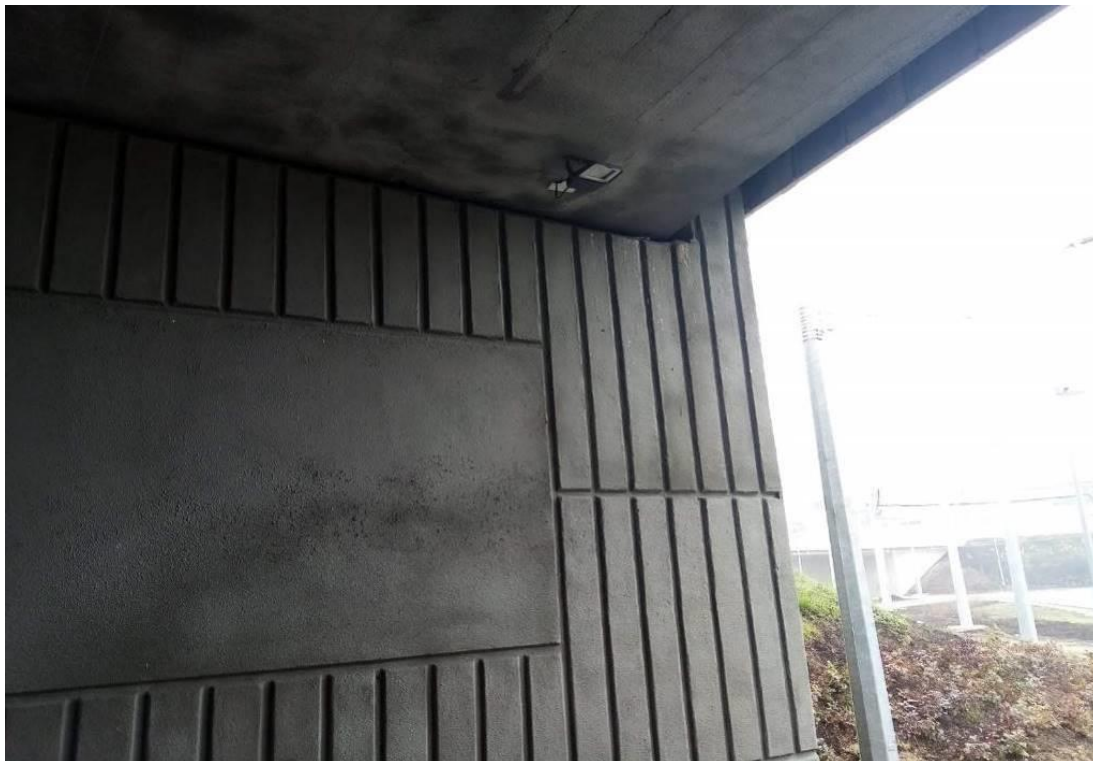
Slika 35. Kruti premaz/mort na prsnom zidu upornjaka

fizikalna djelovanja, mogućnost dodatne zaštite premazima. Nedostaci su nemogućnost premoštenja pukotina, osjetljivost na ultraljubičasta zračenja i visoki troškovi postave i zamjene.

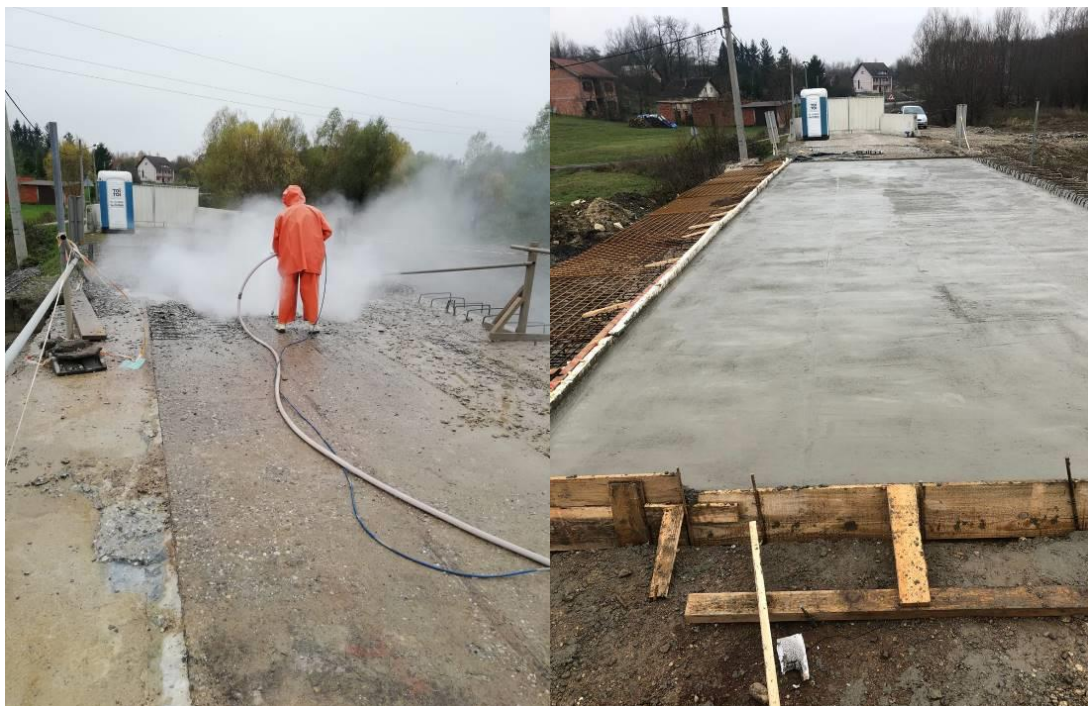
Slika 43. Hidrodinamičko uklanjanje oštećenog betona, armature i betoniranje nove kolničke ploče

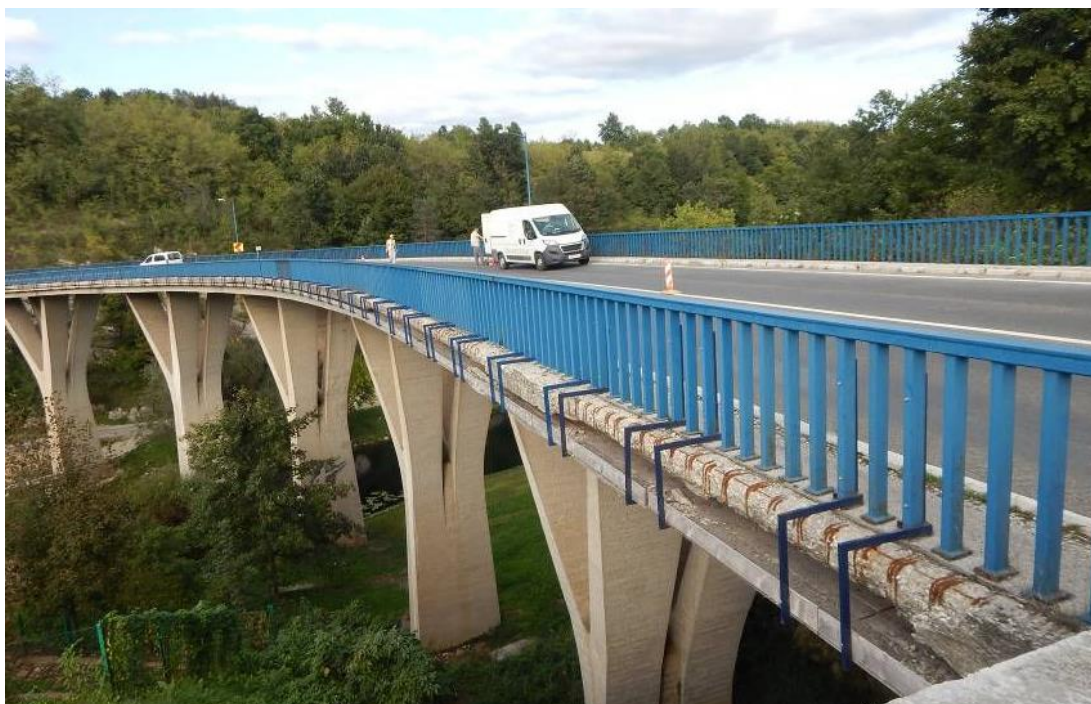
Slika 45. Zatečeno stanje mosta prije sanacijskih radova s vidljivim oštećenjima konzola

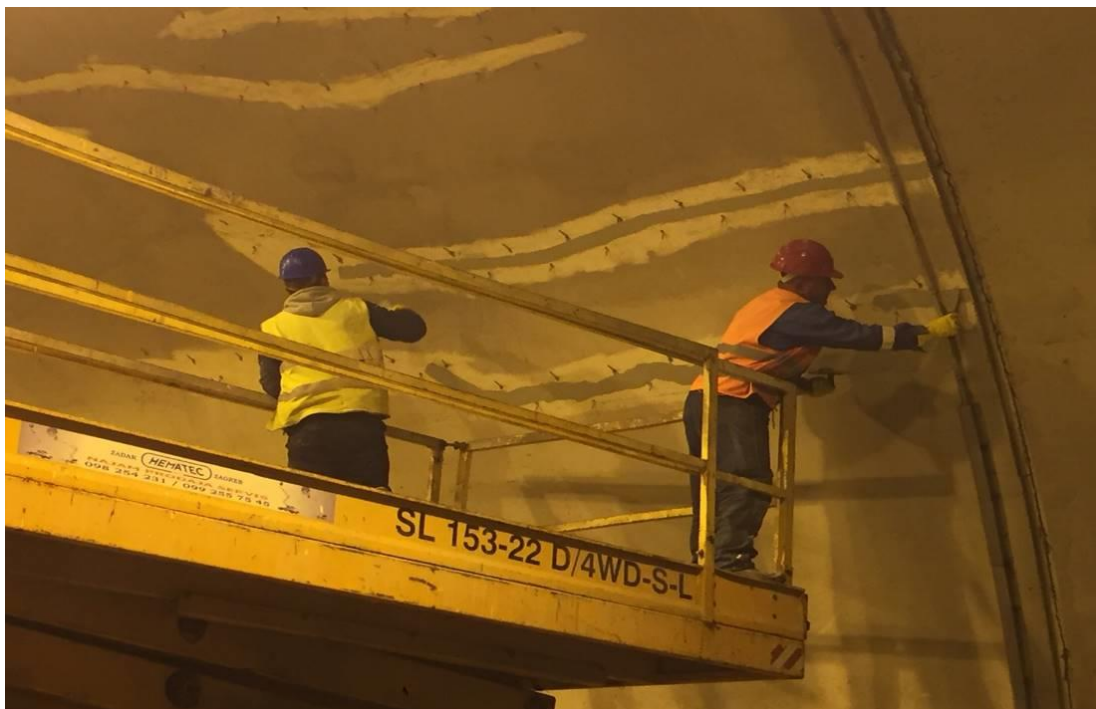
Slika 57. Postavljanje pakera i brtvljenje traga pukotine

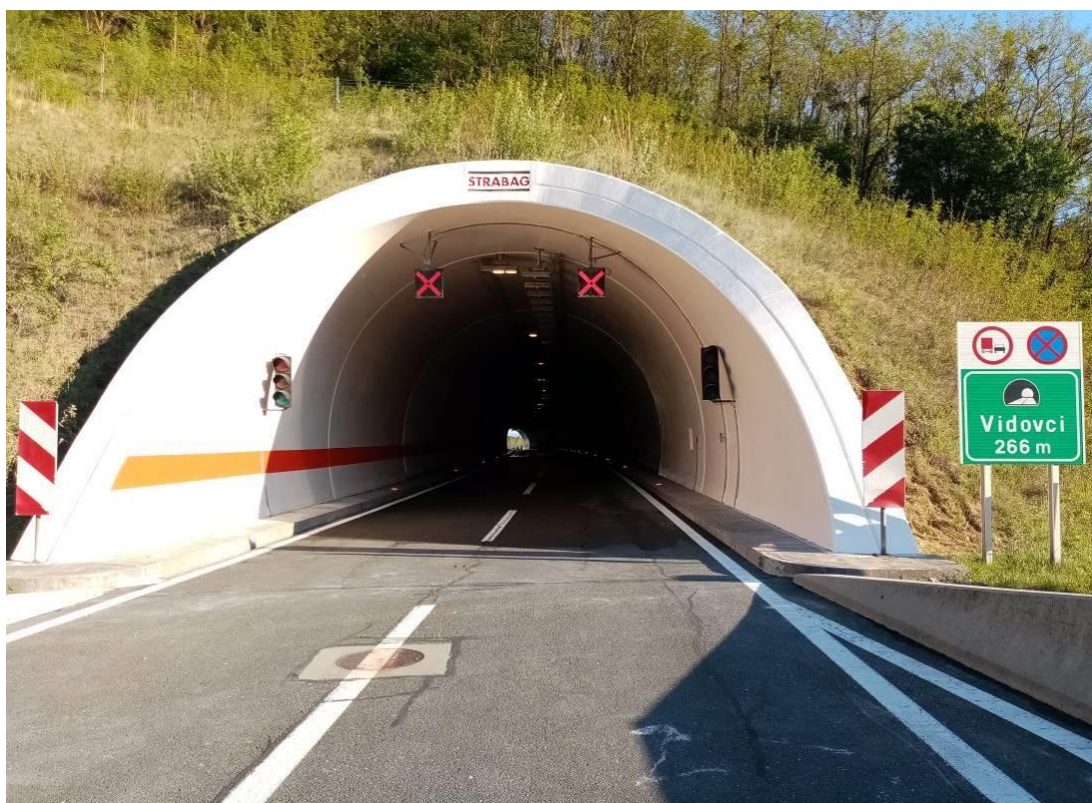
Slika 61. Izgled obloge nakon završenih sanacijskih radova

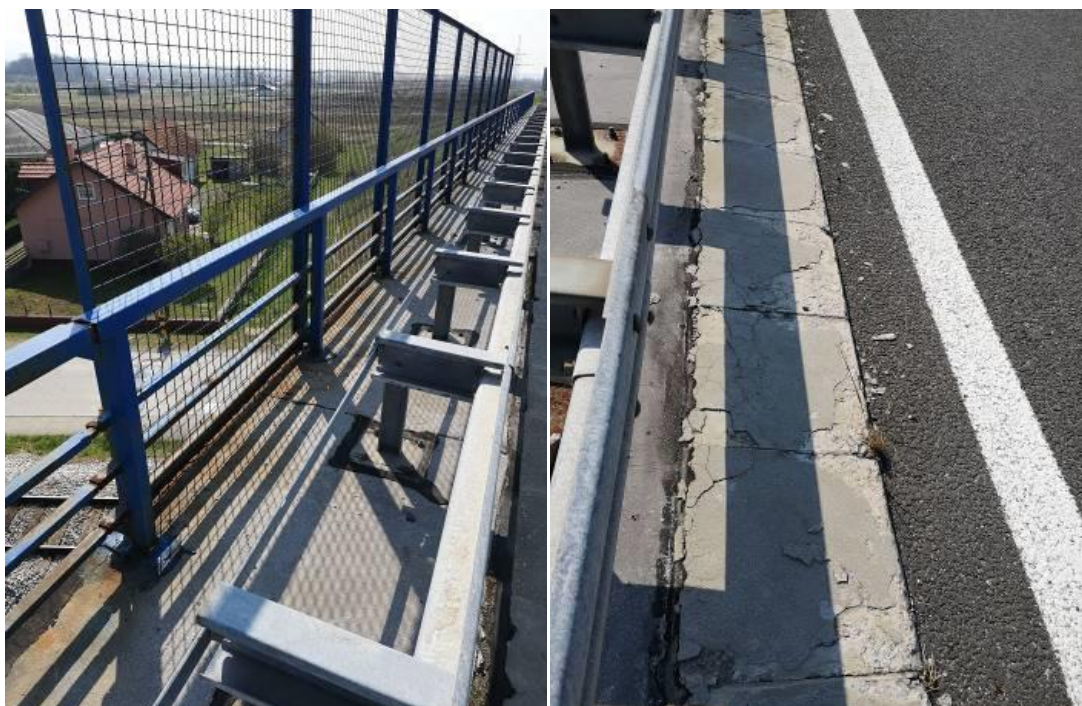
Slika 74. Oštećenja ograde, hodnika i rubnjaka nadvožnjaka

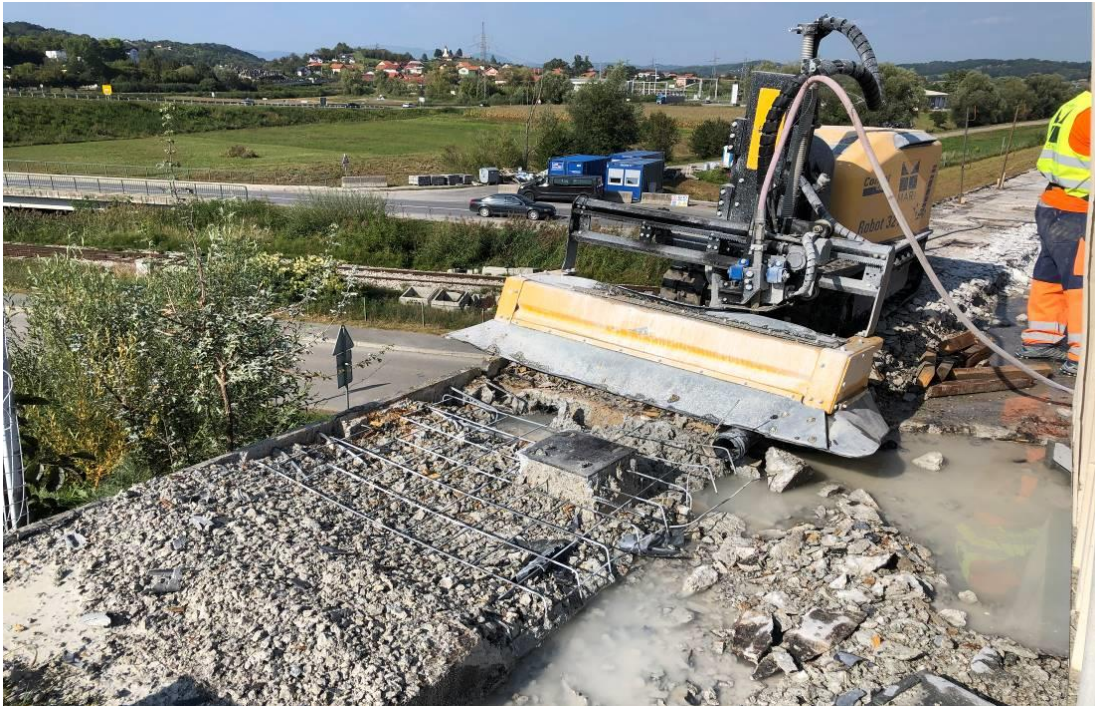
Slika 75. Hidrodinamičko uklanjanje betona nadvožnjaka robotiziranim uređajem s automatskim navođenjem

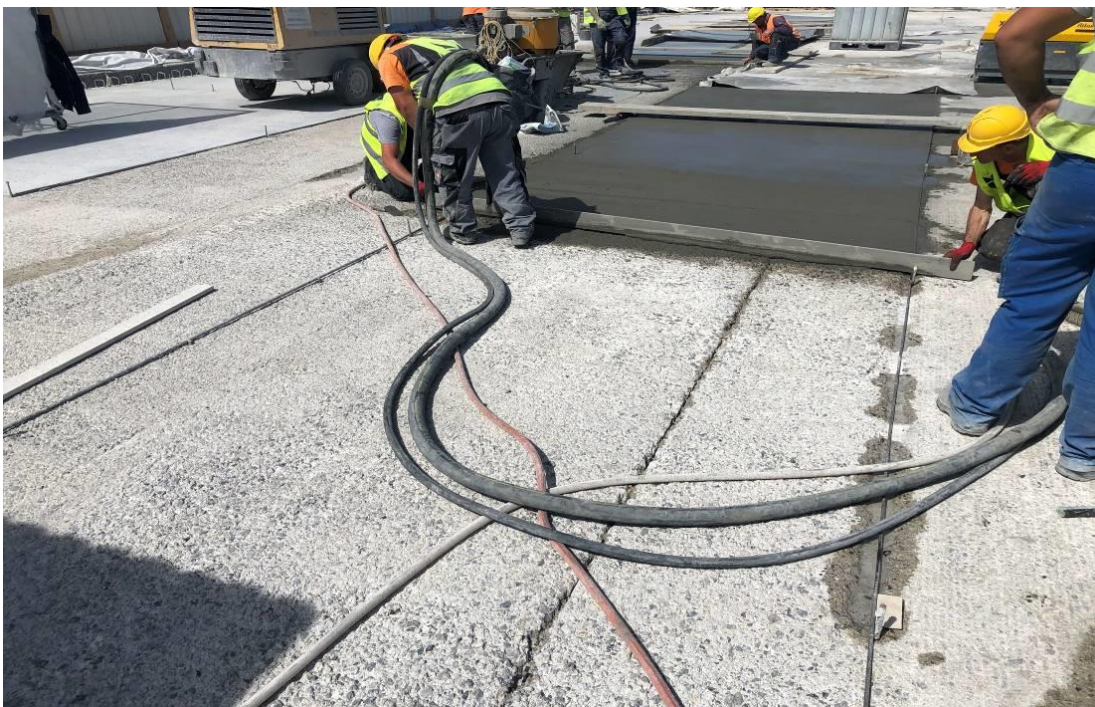
Slika 76. Reprofilacija kolničke ploče nakon uklanjanja oštećenog betona
