Tehnologije sanacije i izvanrednog održavanja armirano-betonskih konstrukcija infrastrukturnih objekata

Master's thesis / Diplomski rad

2020

**TEHNOLOGIJE SANACIJE I
IZVANREDNOG ODRŽAVANJA
ARMIRANO-BETONSKIH KONSTRUKCIJA
INFRASTRUKTURNIH OBJEKATA**

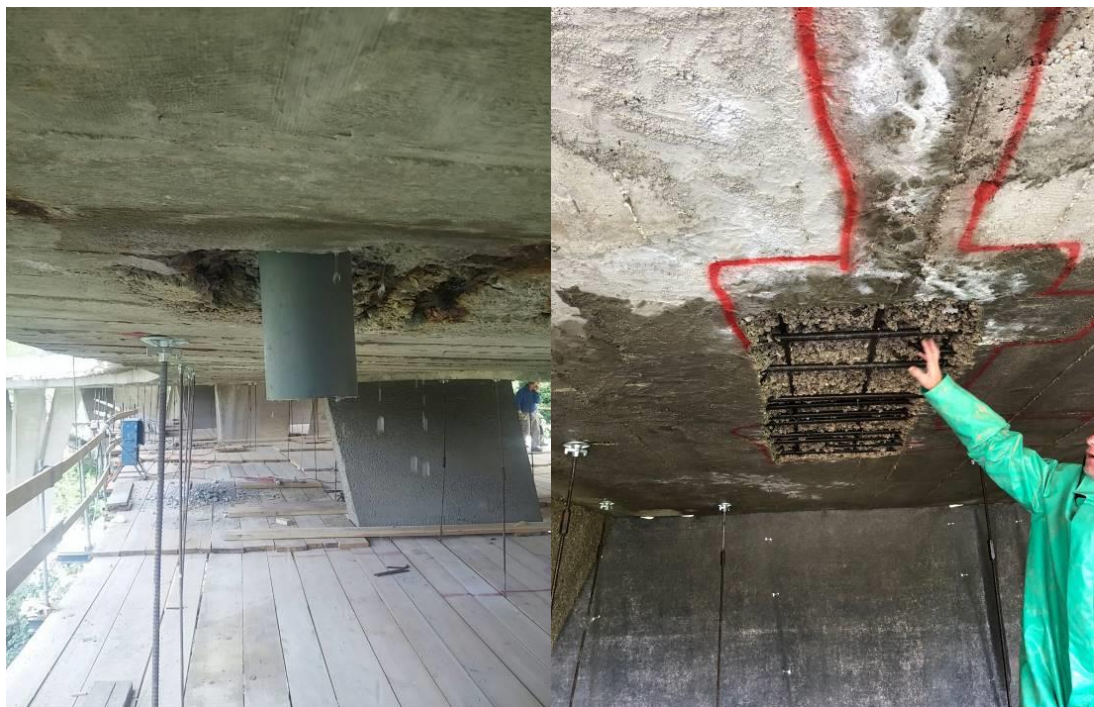
Slika 50. Oštećenja podgleda kolničke ploče te radovi hidrodinamičkog uklanjanja oštećenja
