# Hitna obnova nosive konstrukcije crkve Sv. Roka u Draškovcu

**Master's thesis / Diplomski rad**

**HITNA OBNOVA NOSIVE KONSTRUKCIJE  
CRKVE SV. ROKA U DRAŠKOVCU**

U ovom diplomskom radu izrađen je projekt hitne obnove nosive konstrukcije crkve sv. Roka u Draškovcu koja je znatno oštećena potresom koji se dogodio u Petrinji krajem 2020. godine. Pregledom građevine dan je opis oštećenja, te je utvrđeno stvarno stanje konstrukcije i potrebna intervencija. Napravljen je projekt obnove, izrađen je statički proračun mehaničke otpornosti i stabilnosti koji će omogućiti popravak same konstrukcije, te su dani prijedlozi provedbe hitnih mjera konstruktivne sanacije. Proračun je napravljen u skladu sa važećim zakonima, tehničkim propisima i mjerodavnim normama.

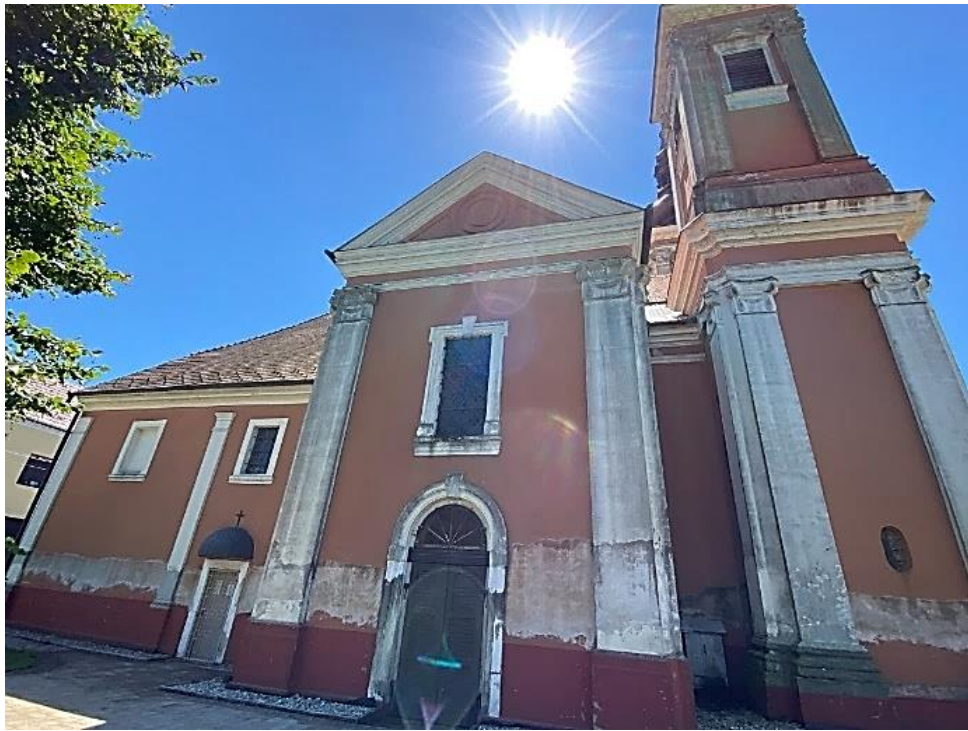
*Slika 2.4. Sjeverno pročelje*

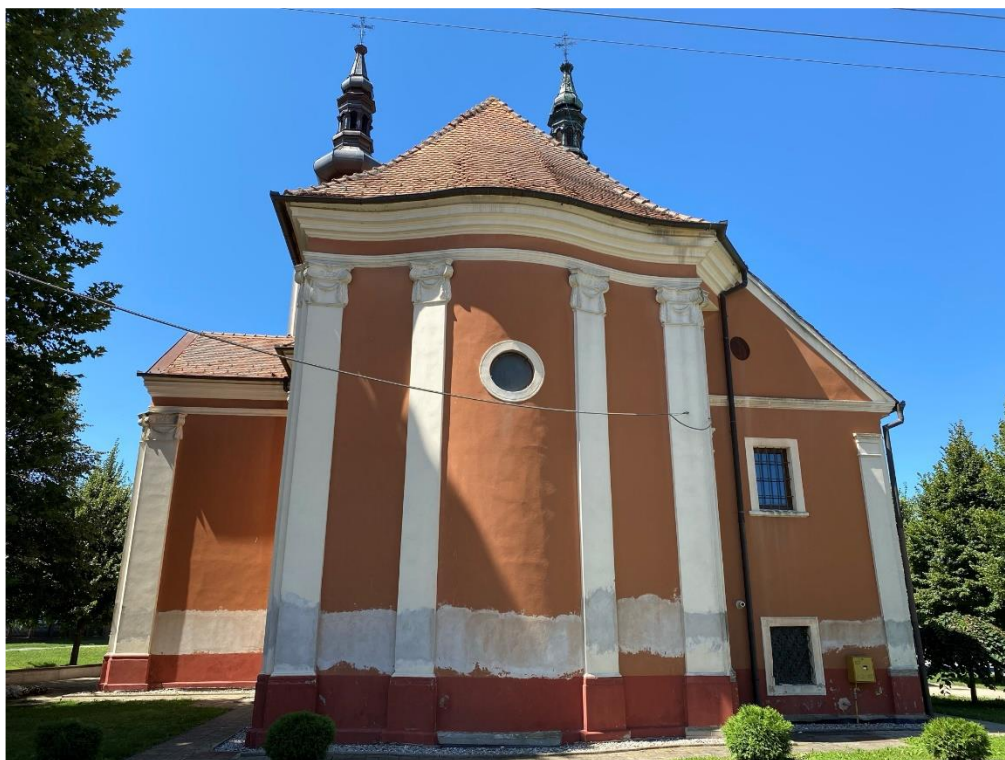
*Slika 2.6. Istočno pročelje*
