DIPLOMSKI RAD br. 54/GRD/2022

**HITNA OBNOVA NOSIVE KONSTRUKCIJE  
CRKVE SV. ROKA U DRAŠKOVCU**

U ovom diplomskom radu izrađen je projekt hitne obnove nosive konstrukcije crkve sv. Roka u Draškovcu koja je znatno oštećena potresom koji se dogodio u Petrinji krajem 2020. godine. Pregledom građevine dan je opis oštećenja, te je utvrđeno stvarno stanje konstrukcije i potrebna intervencija. Napravljen je projekt obnove, izrađen je statički proračun mehaničke otpornosti i stabilnosti koji će omogućiti popravak same konstrukcije, te su dani prijedlozi provedbe hitnih mjera konstruktivne sanacije. Proračun je napravljen u skladu sa važećim zakonima, tehničkim propisima i mjerodavnim normama.

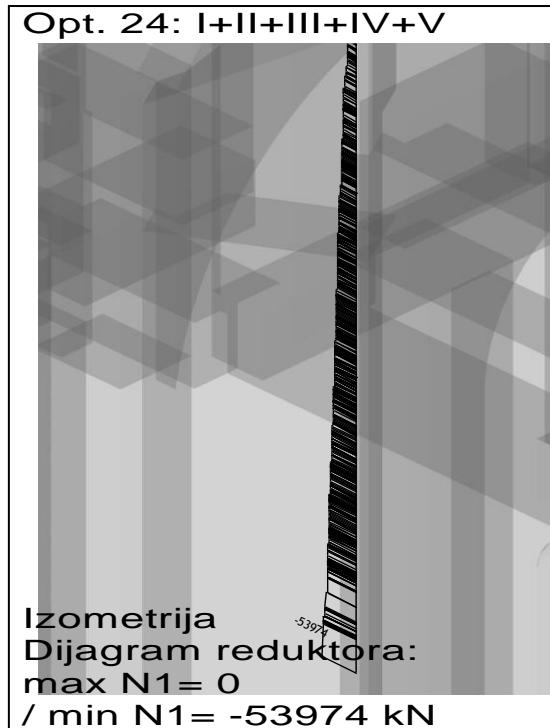
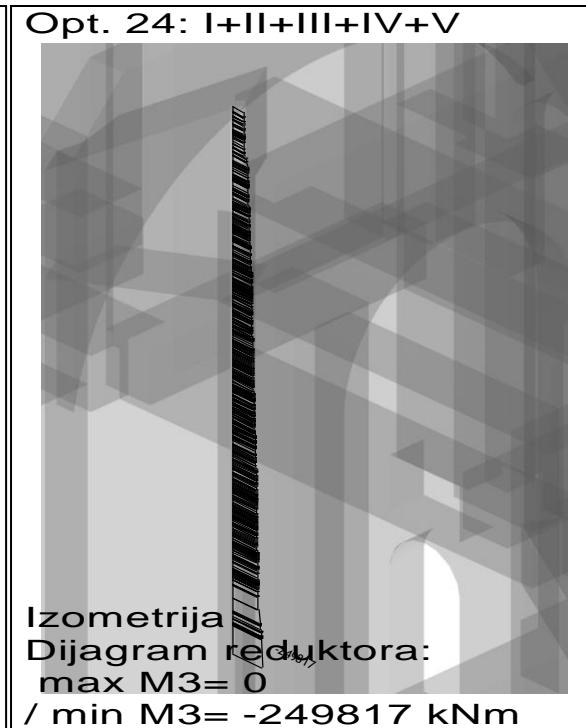
Slika 4.17. Prikaz najveće sile i najvećeg momenta - kombinacija osnovnih opterećenja
