DIPLOMSKI RAD br.104/GRD/2024

**USPOREDNA ANALIZA SEIZMIČKE OTPORNOSTI
SAKRALNE GRAĐEVINE OŠTEĆENE U POTRESU**

BROJ	104/GRD/2024
OPIS	Diplomskim radom potrebno je prikazati potresni izračun sakralne građevine kapele sv. Jakoba u Jakopovcu temeljem dvije različite metode, linearne i nelinearne analize. Usporedbom je potrebno iskazati prednosti i mane pojedinih proračuna kao i razlike u rezultatima. Rad se mora sastojati od: Uvod Općenito o potresnom djelovanju na građevine Tehnička obilježja sakralne građevine Identifikacija građevine Nacrti postojećeg stanja Geološki sastav tla i seizmičke karakteristike obuhvaćenog područja Snimak zatečenih oštećenja konstrukcije Analiza seizmičke otpornosti Analiza rezultata Zaključak

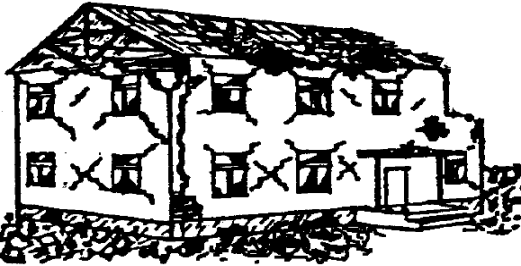
Slika 32. Stupnjevi oštećenja za zidane zgrade prema EMS-98 klasifikaciji [9]

<p>RAZRED 1.: Zanemarivo do lagano oštećenje (nema strukturnih oštećenja, lagana nestrukturna oštećenja)</p> <p>Vrlo tanke pukotine u pojedinim zidovima. Pad samo malih komada žbuke. Pad labavog kamenja s gornjih dijelova zgrada u vrlo malo slučajeva.</p> <p>Korištenje objekta: Bez ograničenja</p>
II.

<p>RAZRED 2.: Umjerena oštećenja (lagana strukturna oštećenja, umjerena nestrukturna oštećenja)</p> <p>Pukotine u mnogim zidovima. Pad prilično velikih komada žbuke. Djelomično rušenje dimnjaka.</p> <p>Korištenje objekta: Ograničeno korištenje</p>
III.

<p>RAZRED 3.: Znatna do velika oštećenja (umjerena strukturna oštećenja, velika nestrukturna oštećenja)</p> <p>Velike i ekstenzivne pukotine u većini zidova. Odvajanje crjepova na krovu. Pucanja dimnjaka na ravni krova. Lomovi pojedinih nestrukturnih elemenata (pregrade, zabatni zidovi).</p> <p>Korištenje objekta: Privremeno korištenje</p>

<p>RAZRED 4.: Vrlo velika oštećenja (velika strukturna oštećenja, vrlo velika nestrukturna oštećenja)</p> <p>Ozbiljna oštećenja zidova. Djelomična strukturna oštećenja krovova i podova.</p> <p>Korištenje objekta: Ne koristiti</p>

Tablice u nastavku daju shematski pregled stupnjeva oštećenja i najučestalijih odgovarajućih stanja konstrukcijskih i nekonstrukcijskih elemenata za zidane konstrukcije, prema EMS-98 klasifikaciji.

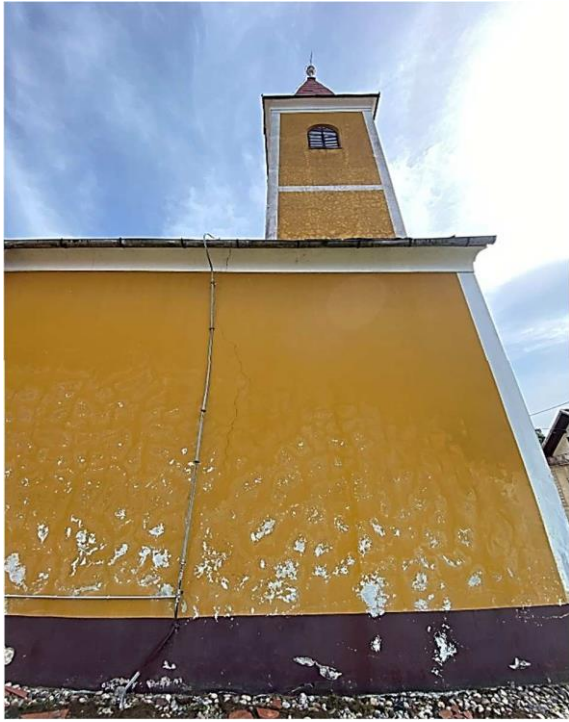
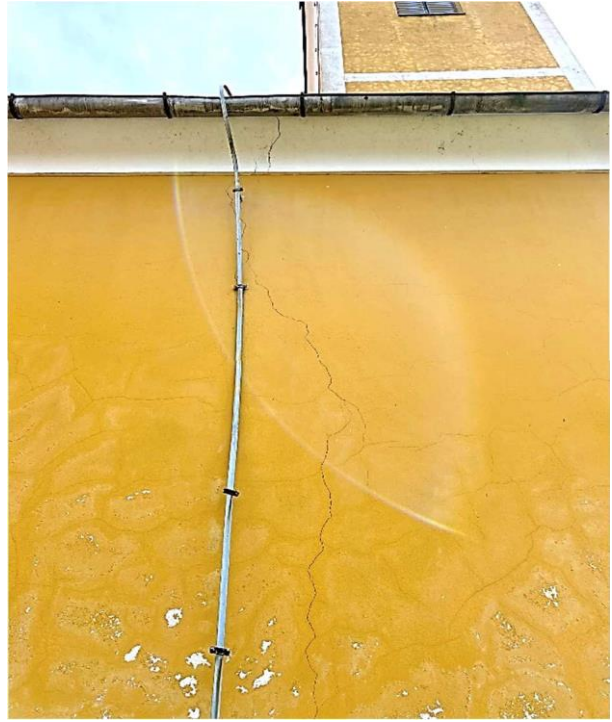
Slika 35. Vertikalna pukotina sjevernog pročelja

Vertikalni pukotinski sustavi vanjskog dijela kapele, znatnog intenziteta, upućuju na tendenciju gubitka strukturalnog integriteta zida, odnosno nosive konstrukcije. Ranijom anamnezom te samim rekognosciranjem oštećenja konstrukcije kapele jasno je kako, iako nisu nastale tijekom prošlogodišnjih potresa, već su ih oni povećali i produbili, početni njihov uzrok leži u samoj morfologiji terena te reološkim procesima koji se odvijaju u tlu.

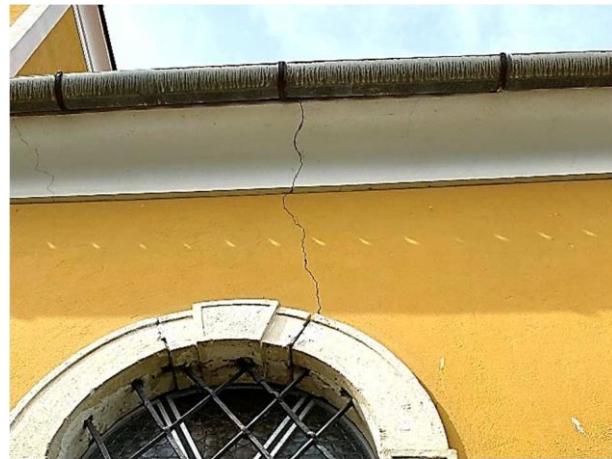
Slika 36. Vertikalne pukotine južnog pročelja

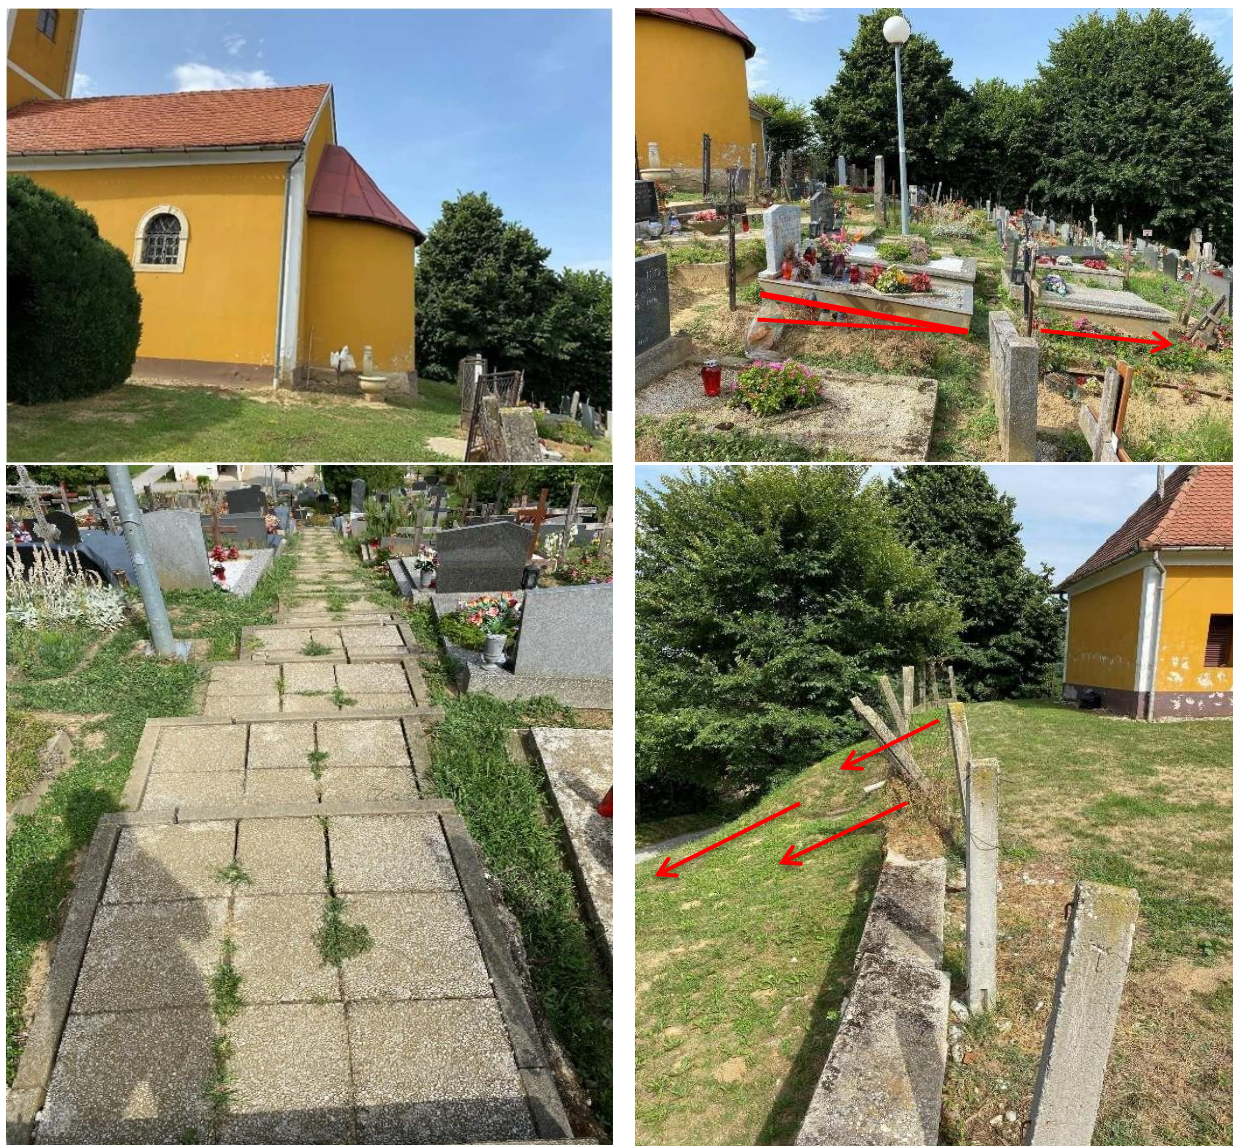
Slika 37. Jasno vidljivi znakovi padinskog puzanja sa istočne i sjeverne strane kapele. Ovdje je važno primjetiti neposrednu blizinu kapele kao i nagnute konstruktivne elemente koji upućuju na puzanje terena (stepenice, potporni zidovi, te stupovi ograde)

Na slici 37 vidljivi su nagli nagibi terena, praktički odmah uz sam rub kapele (sjeverna i istočna strana), dok je sa zapadne strane napravljen zasjek padine te je smješten potporni kameni zid (koji se do sada već vidno nagnuo i popucao). Sve te vidljive naznake (a posebno nagibi ograda, zidova, te grobova i grobnih ploča) jasno upućuju na reološki proces puzanja koji se već dugi niz godina događa u temeljnom tlu kapele. Sama blizina kapele tim zasjecima i padinama uvelike ugrožava njezinu stabilnost, dok je potres samo pridonio i ubrzao reološke procese u tlu. Vertikalne zidne pukotine o kojima je riječ u nastavku rada direktan su produkt potresa, njegovog utjecaja na padinu te ubrzavanje pomicanja čestica tla u smjeru padine.

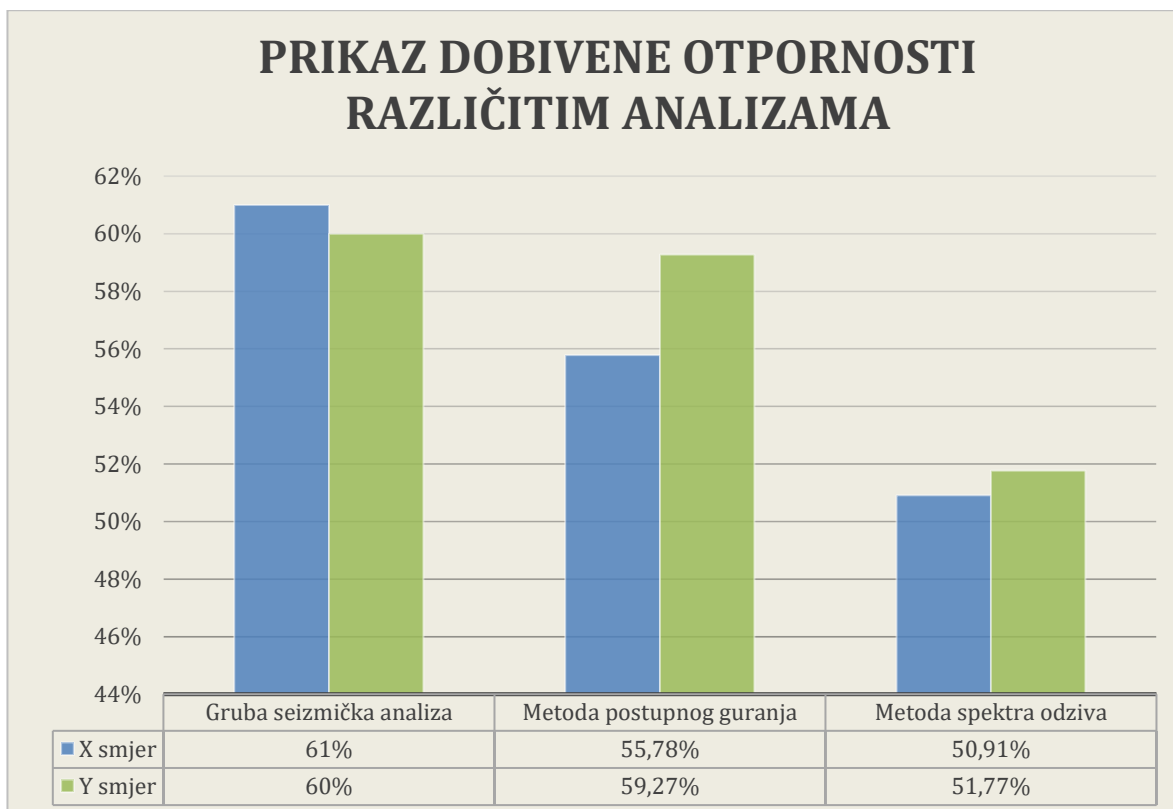
Metodom spektra odziva za smjer X, seizmička sila iznosi 50,91 %, dok za smjer Y ona iznosi 51,77 %, dakle $S_x=5806$ kN, $S_y=5904$ kN.

Slika 91. Prikaz dobivene otpornosti različitim analizama
