Usporedna analiza seizmičke otpornosti sakralne građevine oštećene u potresu

Master's thesis / Diplomski rad

**USPOREDNA ANALIZA SEIZMIČKE OTPORNOSTI
SAKRALNE GRAĐEVINE OŠTEĆENE U POTRESU**

Ovaj rad je usmjeren na usporedbu seizmičke otpornosti sakralne građevine kapele sv. Jakoba u Jakopovcu, koja je pretrpjela oštećenja tijekom petrinjskog potresa 2020. godine, magnitude $ML=5,0$ i $6,2$, koristeći dva softverska programa za analizu konstrukcija: 3Muri i Tower.

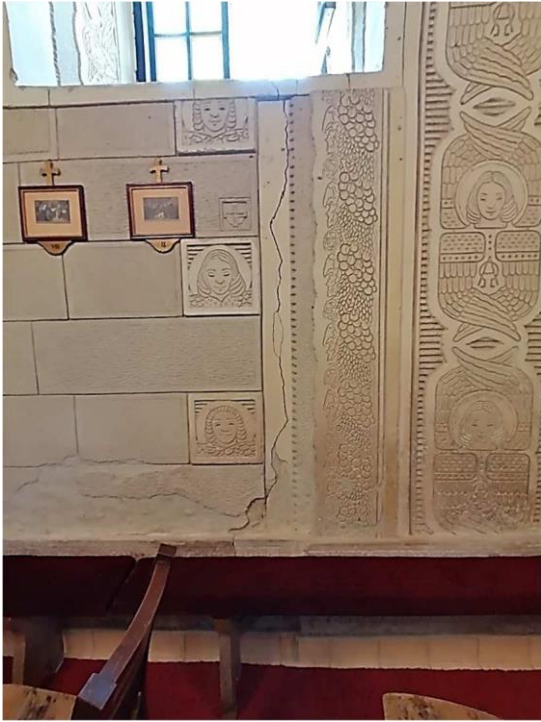
Slika 39. Oštećenje lijevog zida broda crkve

Oštećenja na slikama 39 i 40 jasno ukazuju na progresivno širenje pukotina koje su nastavak svodnih pukotina u smjeru sjever-jug, što ukazuje na doslovno „raspolavljanje“ kapele. Na taj se način slikovito može zaključiti kako se jedan dio kapele odvojio u smjeru istoka, a drugi u smjeru zapada.

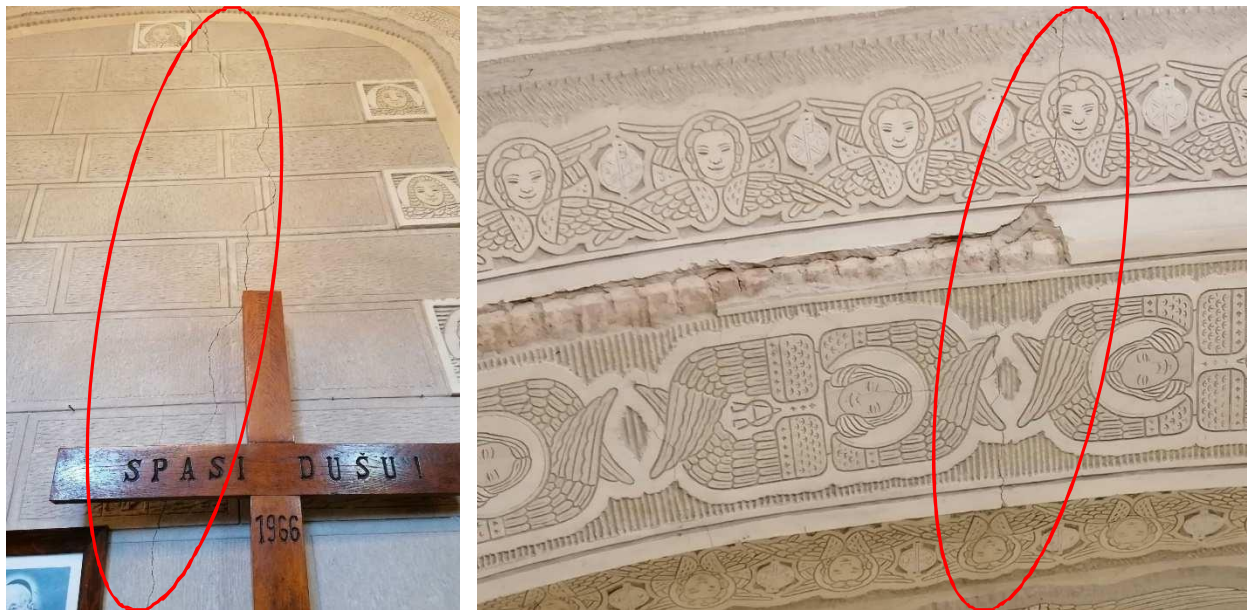
Slika 42. Pukotina sjevernog zida kapele (zid sakristije)

Na slici 42. vidljiva je vertikalna pukotina znatne duljine koja se nalazi na zidu sakristije (koji je ranije bio vanjski zid kapele). Pukotina se širi s nosivog zida dalje u luk kapele, pa se na njemu nastavlja u duljini od cca 50 cm. Ova pukotina, kao i sve ranije navedene, je strukturalna, no u ovom slučaju je svakako manjeg intenziteta nego ranije navedene vertikalne pukotine. Može se konstatirati da su svi lučni elementi kapele jednako oštećeni u svojim tjemenu (podgledi tjemena), a pukotine takvog tipa dalje se nastavljaju na svodove kapele.
