Undergraduate thesis / Završni rad

Završni rad br.: 316/GR/2018

**REKONSTRUKCIJA
VARAŽDINSKE SINAGOGE**

NASLOV RADA NA ENGL. JEZIKU	Reconstruction of the Varaždin Synagogue		
-----------------------------	--	--	--

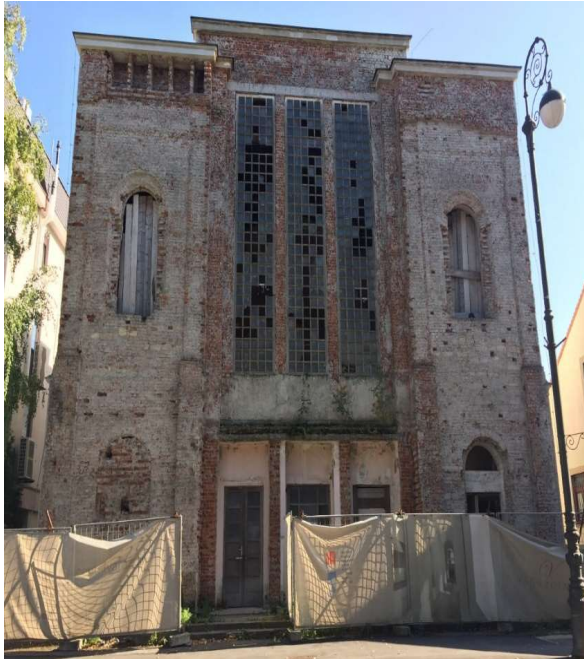
Pogled - sjever

Slika 3.5. Fotografija devastiranog pročelja varaždinske sinagoge u ulici Augusta Cesarca 16a. Fotografirala: Ana Bašić

Današnje stanje uličnog pročelja (slika 3.5.) se bitno razlikuje od prvobitnog zbog toga što je pročelje potpuno devastirano, otvori na bočnim dijelovima su zazidani, sva plastika s pročelja je otučena, a srušeni su i osmerokutni tornjevi sa lukovičastim kupolama. Ispred objekta je izgrađen trijem. Centralni dio fasade je potpuno pregrađen i izvedena su tri jednaka ostakljena visoka otvora. U unutrašnjem dijelu je dodana armiranobetonska konstrukcija koja se sastoji od stupova i greda, te podna ploča iznad kupolastog svoda iznad glavnog foyera, kako bi se dobio prostor za sobu za projekcije u sklopu kino dvorane.

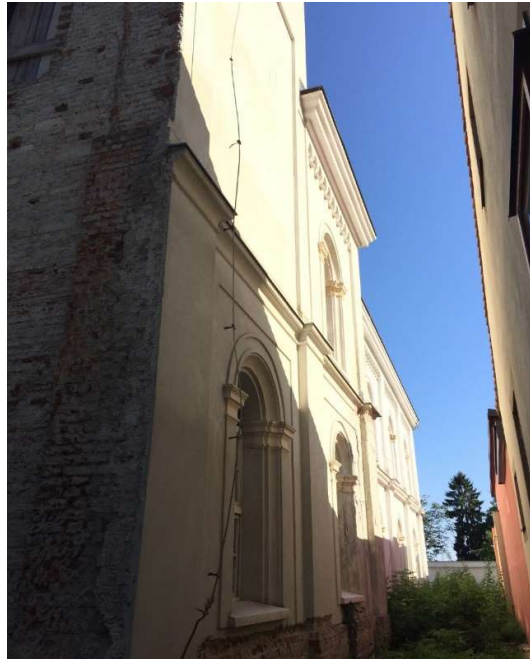
Pogled - zapad

Slika 3.6. Fotografija prikazuje rekonstruirano zapadno pročelje 2000. godine. Fotografirala: Ana Bašić

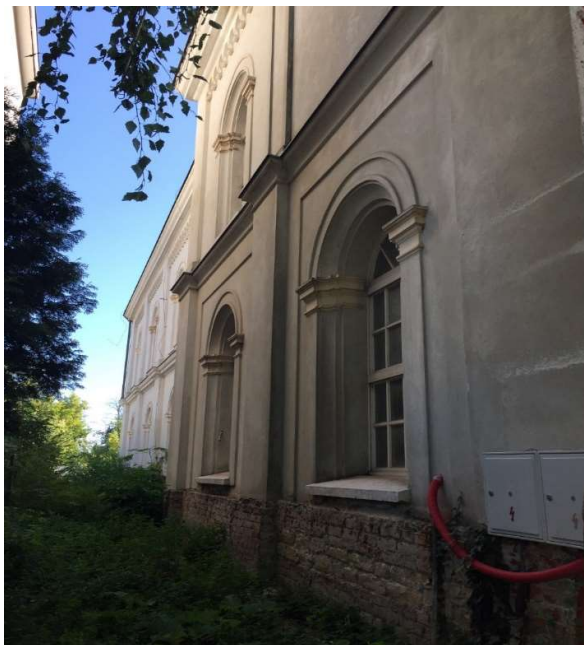
Pogled - istok

Slika 3.7. Fotografija prikazuje rekonstruirano istočno pročelje 2000. godine. Fotografirala: Ana Bašić

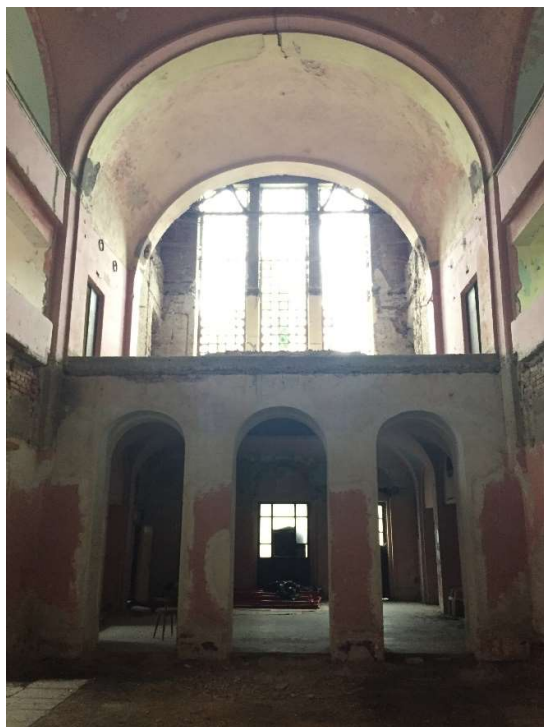
Slika 3.11. Pogled na tri jednaka ostakljena visoka otvora koji su u potpunosti izmjenili izvorni oblik sjevernog pročelja. Fotografirala: Ana Bašić

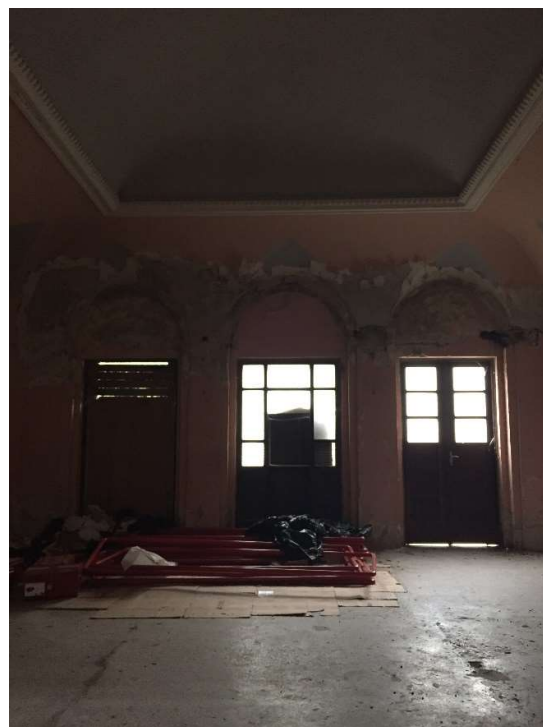
Slika 3.12. Pogled na trolučni glavni ulaz sinagoge. Fotografirala: Ana Bašić

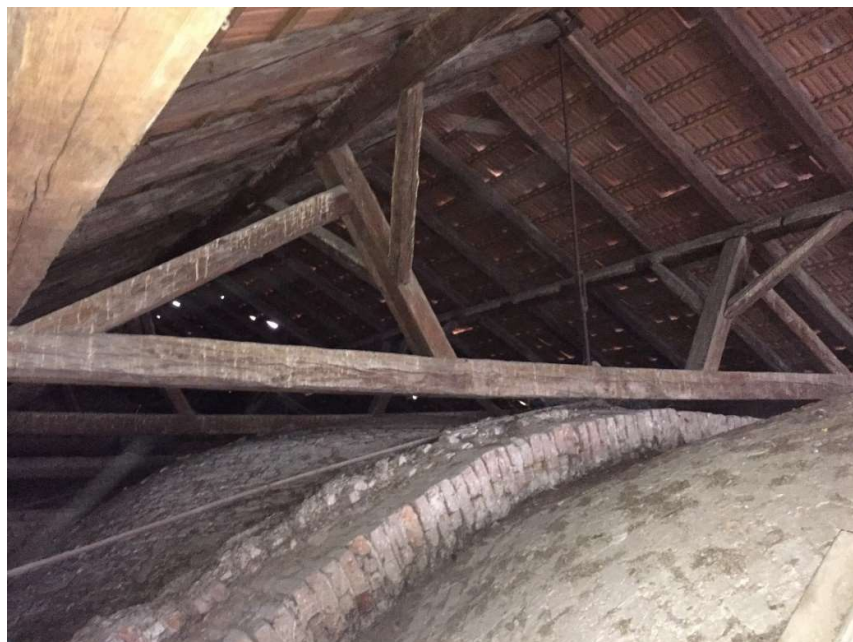
Krovište

*Slika 3.20. i 3.21. Pogled na krovište sinagoge i na kupolasti svod.
Fotografirala: Ana Bašić*

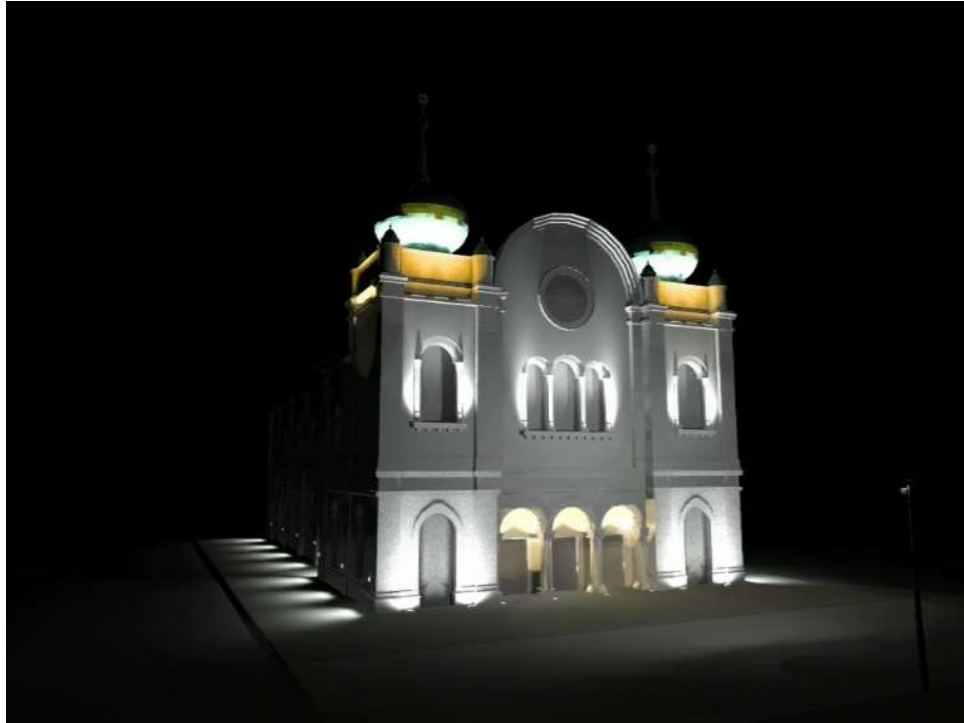
*Slika 6.1. Vizualizacija sjevernog pročelja sinagoge nakon rekonstrukcije.
Izvor: Javna ustanova Galerijski centar Varaždin*

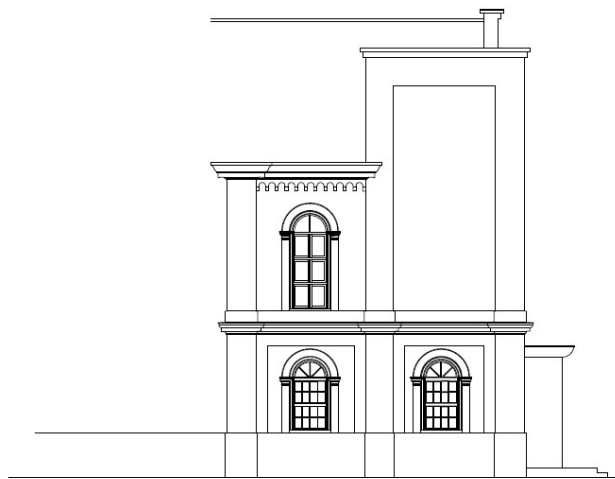
BOČNA FASADA mj 1:100

P4 Bočna fasada, novo stanje
