Master's thesis / Diplomski rad

2020

**TEHNOLOGIJE SANACIJE I  
IZVANREDNOG ODRŽAVANJA  
ARMIRANO-BETONSKIH KONSTRUKCIJA  
INFRASTRUKTURNIH OBJEKATA**

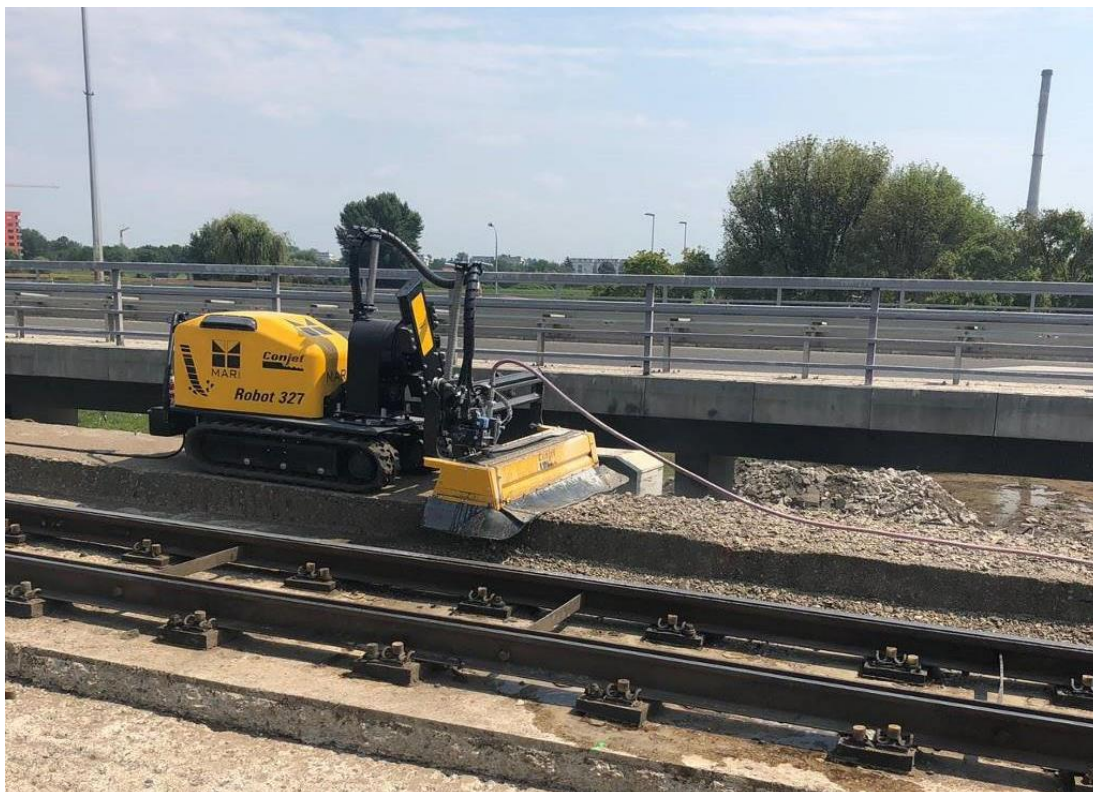
Slika 23. Hidrodemoliranje hodnika tramvajskog mosta Mladost robotiziranim uređajem

Hidrodinamičko uklanjanje betona, odnosno drugim nazivom hidrodemoliranje, tehnologija je kojom se razgrađuje materijal upotrebom mlaza vode pod visokim tlakom. Tehnologija hidrodemoliranja rabi se od 1970. godine, a od tada postaje nezamjenjivi način uklanjanja betona prilikom modernih inženjerskih sanacija AB konstrukcija (prvenstvenom mostova, vijadukata i nadvožnjaka). Za potrebe izvođenja radova hidrodinamičkog uklanjanja betona razvijeni su specijalni samohodni roboti, ručno upravljane mlaznice i razne visokotlačne pumpe, a sama tehnologija doživljava svakodnevno napretke u razvoju.

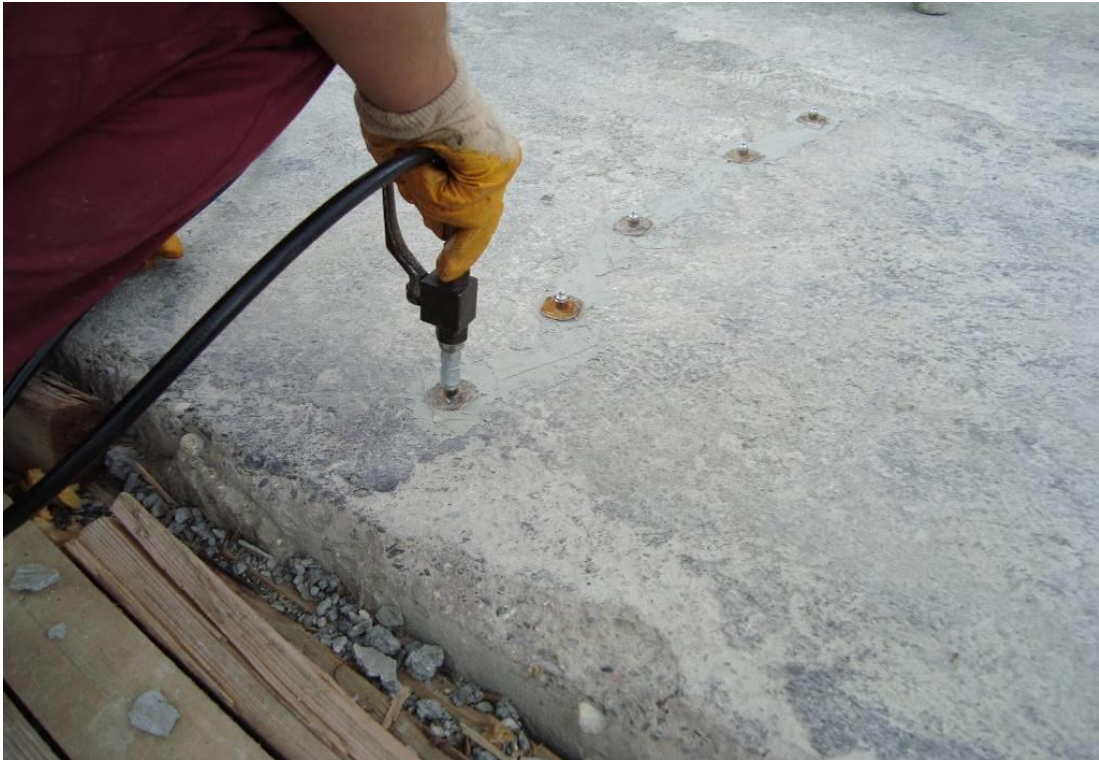
Navedeno se upotrebljava tehnološki u istom rasporedu kao i injektiranje bušenim pakerima uz uvjet da su pukotine većeg zazora, odnosno u pravilu za pukotine zazora većeg od 0,8 mm.

Slika 32. Injektiranje kolničke ploče mosta lijepljenim pakerima

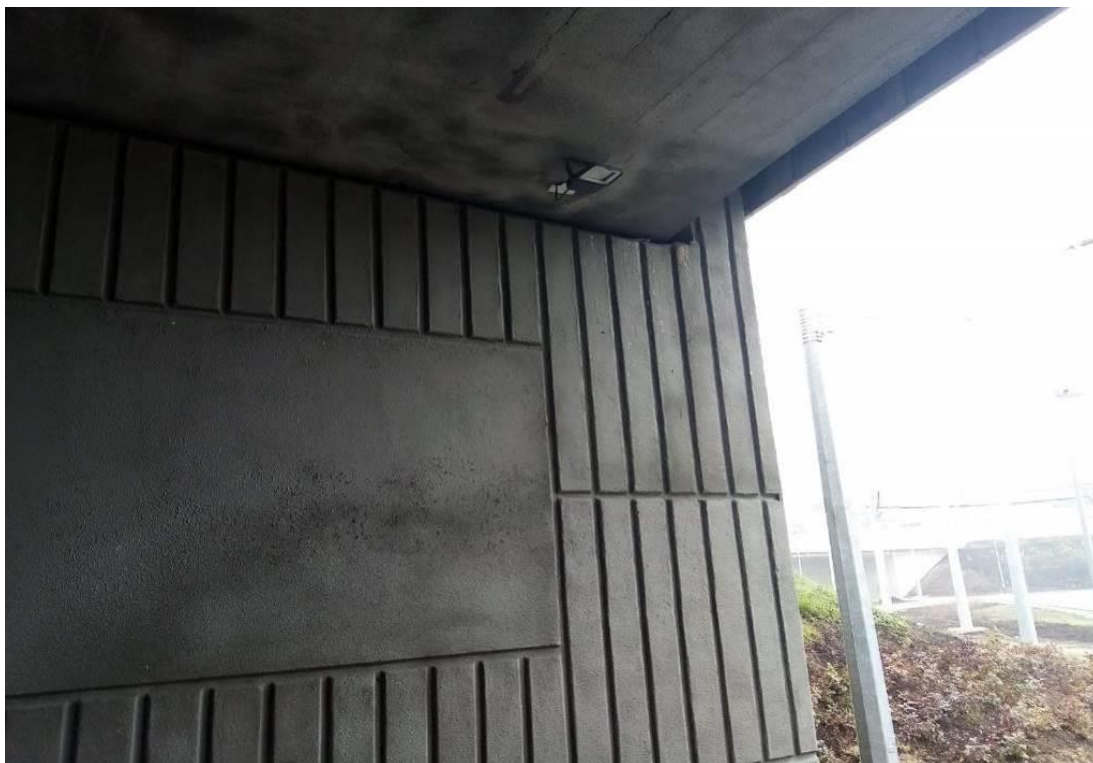
Slika 35. Kruti premaz/mort na prsnom zidu upornjaka

Navedeni sustavi se u pravilu odnose na premaze ili mortove na cementnoj ili epoksidnoj osnovi. Prednosti su im vrlo velika prionjivost i otpornost na kemijsko

fizikalna djelovanja, mogućnost dodatne zaštite premazima. Nedostaci su nemogućnost premoštenja pukotina, osjetljivost na ultraljubičasta zračenja i visoki troškovi postave i zamjene.

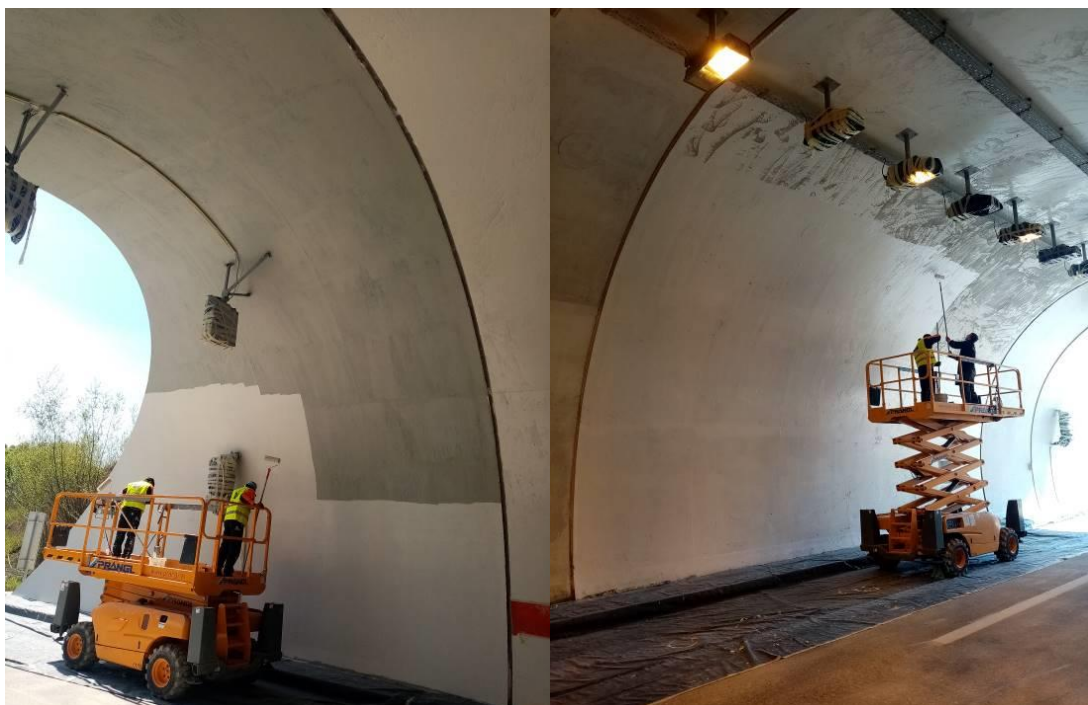
Slika 60. Nanošenje završnog zaštitnog sustava
