# Tehnologije sanacije i izvanrednog održavanja armirano-betonskih konstrukcija infrastrukturnih objekata

Master's thesis / Diplomski rad

**TEHNOLOGIJE SANACIJE I  
IZVANREDNOG ODRŽAVANJA  
ARMIRANO-BETONSKIH KONSTRUKCIJA  
INFRASTRUKTURNIH OBJEKATA**

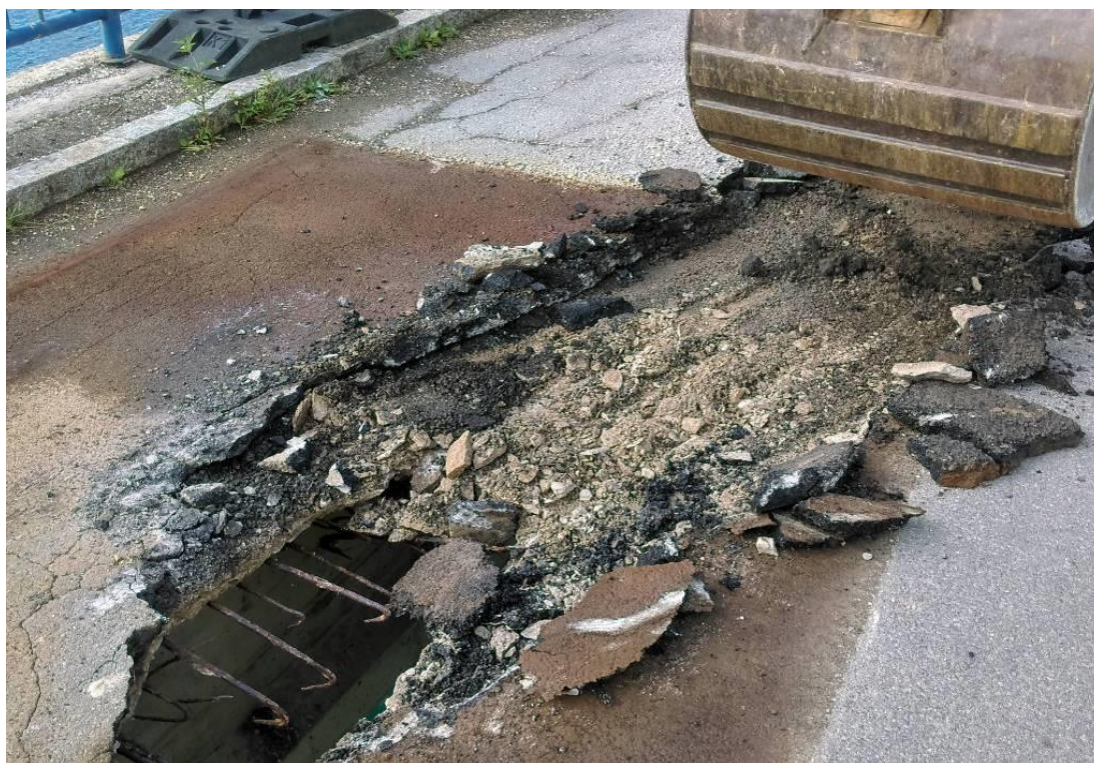
Slika 9. Oštećenje kolničke ploče mosta Klanac kod Gospića

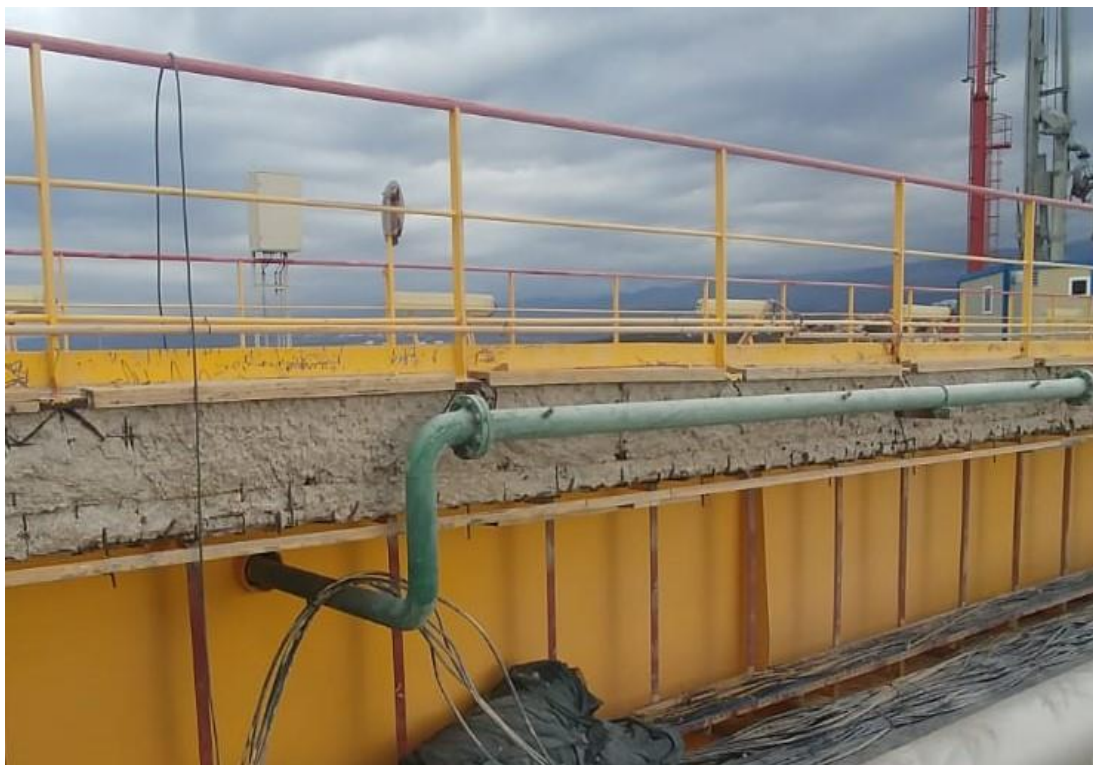
Slika 10. Oštećenje rasponske konstrukcije mosta u Janafu u Omišlju

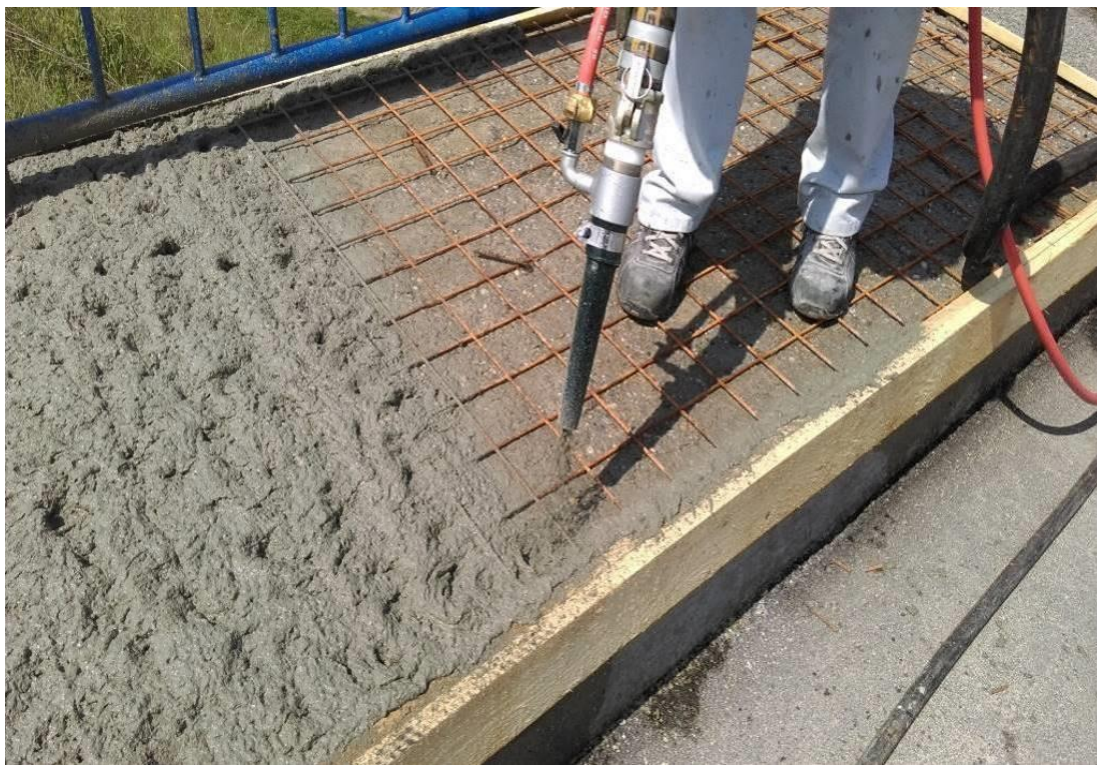
Slika 26. Reprofilacija hodnika mosta Siščani reparaturnim mortom

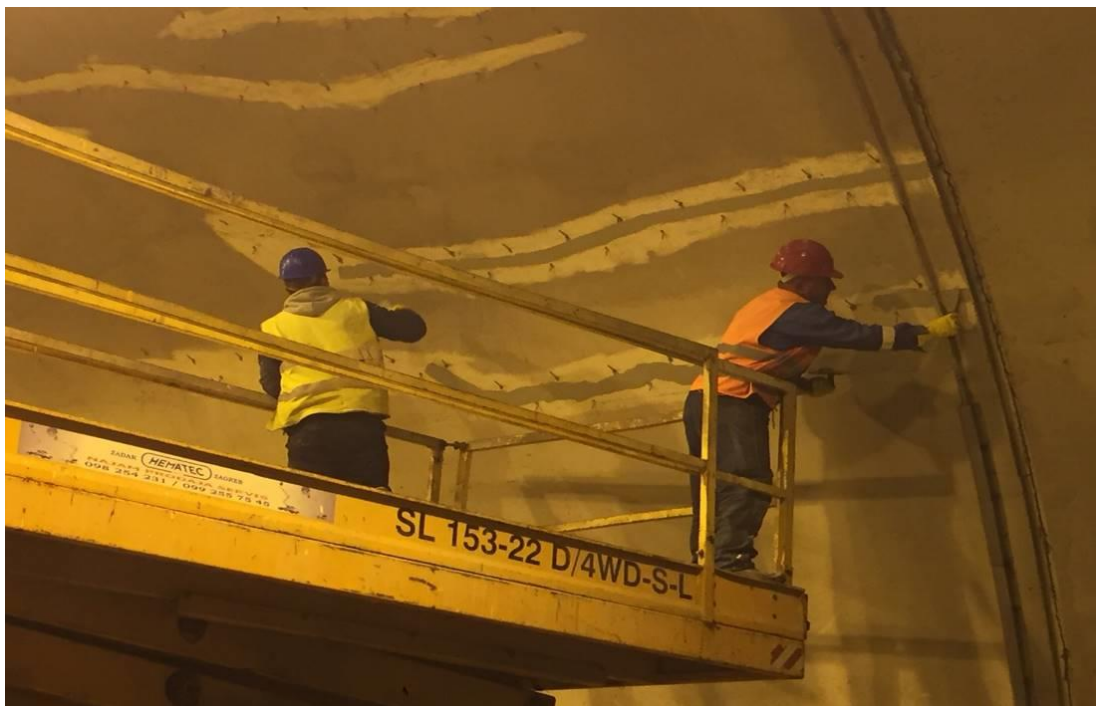
Slika 57. Postavljanje pakera i brtvljenje traga pukotine
