Tehnologije sanacije i izvanrednog održavanja armirano-betonskih konstrukcija infrastrukturnih objekata

Master's thesis / Diplomski rad

**TEHNOLOGIJE SANACIJE I
IZVANREDNOG ODRŽAVANJA
ARMIRANO-BETONSKIH KONSTRUKCIJA
INFRASTRUKTURNIH OBJEKATA**

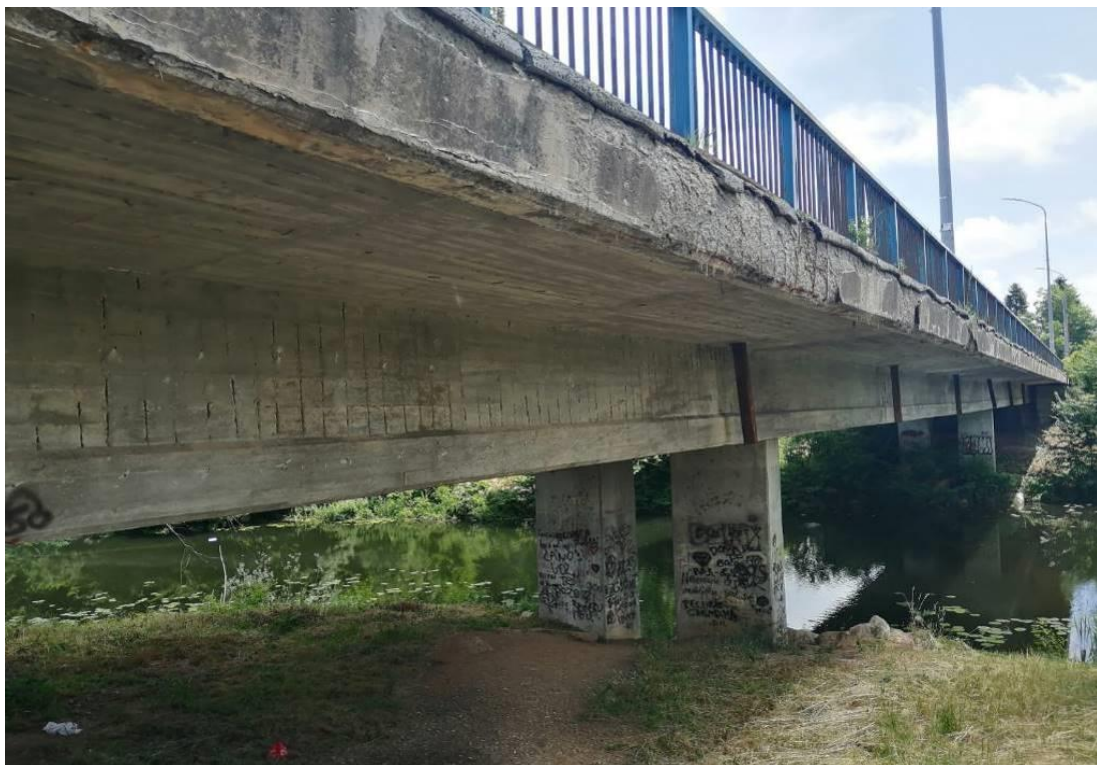
Slika 14. Oštećenja na mostu Gospić

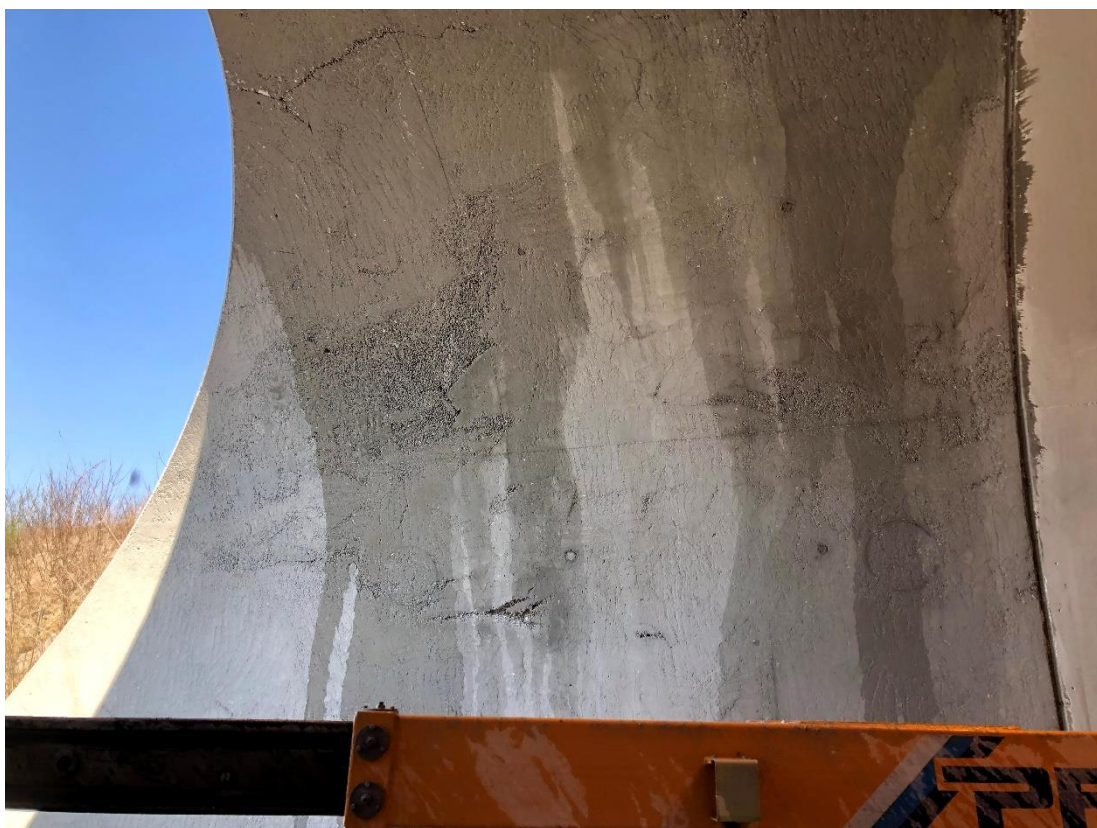
Slika 15. Oštećenja tunelske obloge

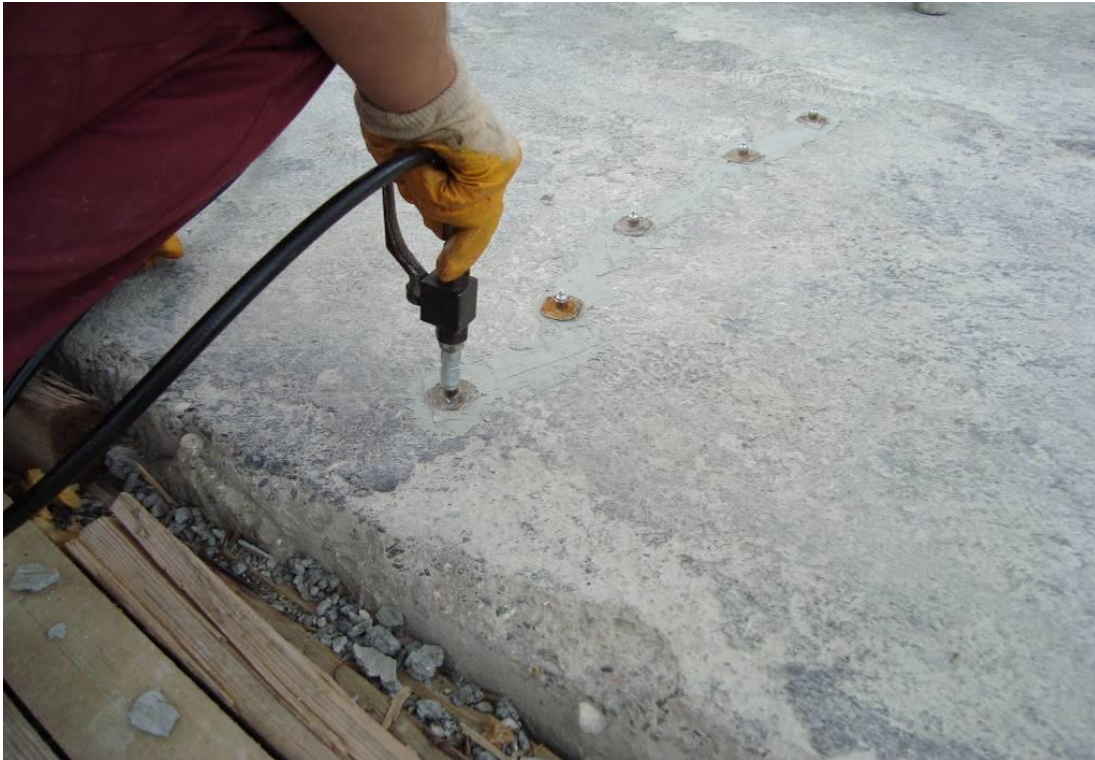
Navedeno se upotrebljava tehnološki u istom rasporedu kao i injektiranje bušenim pakerima uz uvjet da su pukotine većeg zazora, odnosno u pravilu za pukotine zazora većeg od 0,8 mm.

Slika 32. Injektiranje kolničke ploče mosta lijepljenim pakerima

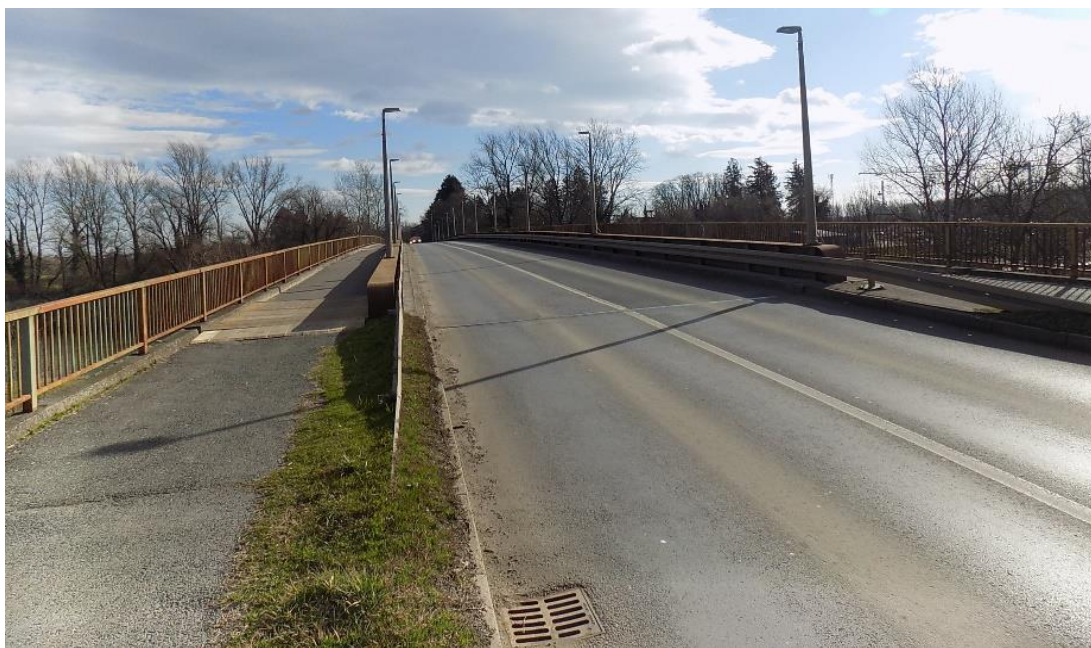
Slika 62. Zatečeno stanje mosta prije izvedbe sanacijskih radova

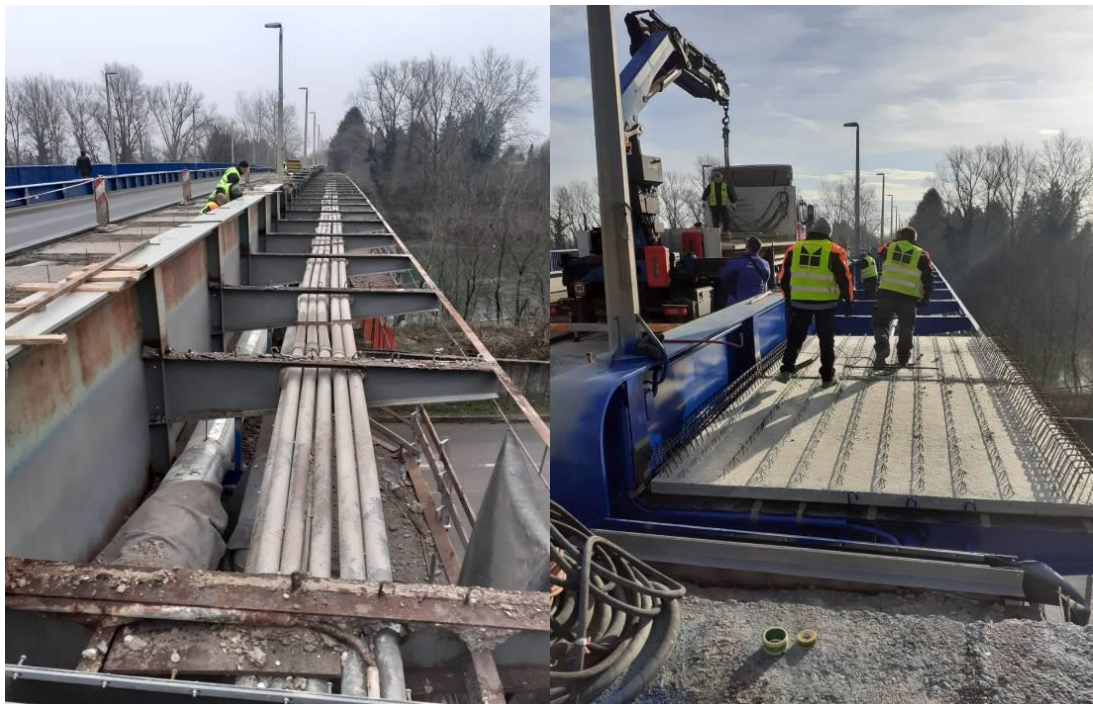
Slika 67. Izgled konzola nakon uklanjanja i montaža novih omnia ploča
