Tehnologije sanacije i izvanrednog održavanja armirano-betonskih konstrukcija infrastrukturnih objekata

Master's thesis / Diplomski rad

2020

**TEHNOLOGIJE SANACIJE I
IZVANREDNOG ODRŽAVANJA
ARMIRANO-BETONSKIH KONSTRUKCIJA
INFRASTRUKTURNIH OBJEKATA**

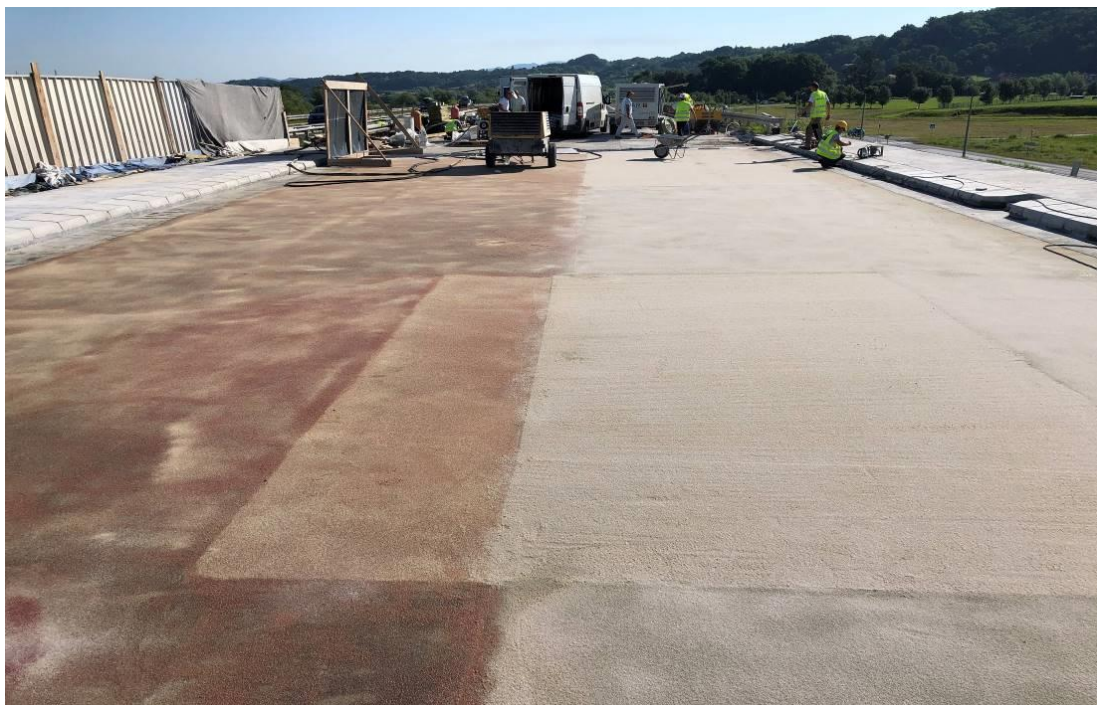
Slika 80. Ugradnja epoksidnog premaza i epoksidnog morta na kolničku ploču nadvožnjaka

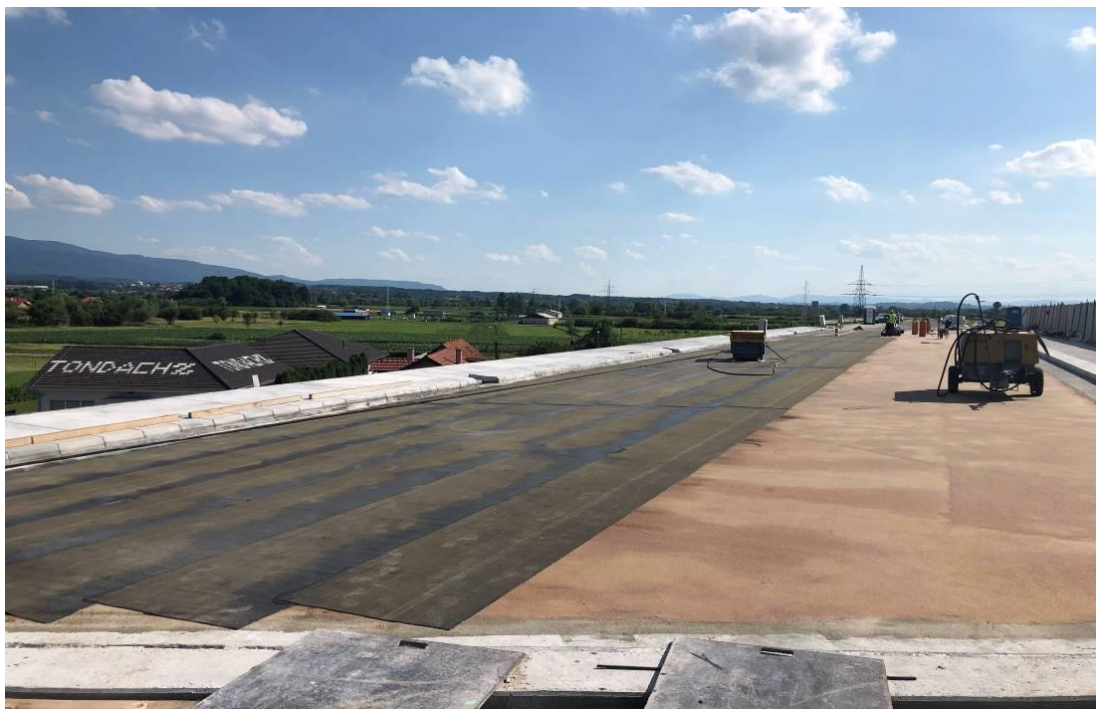
Slika 81. Ugradnja hidroizolacijskog sustava od varenih mosnih bitumenskih elastomernih traka debljine 5 mm

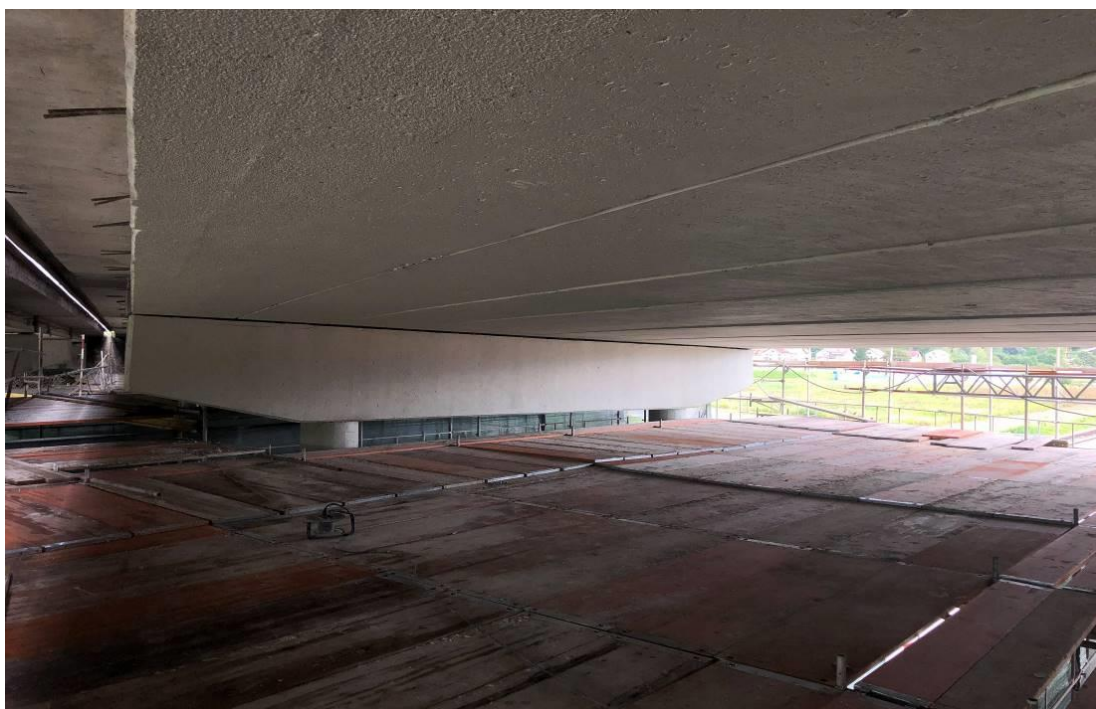
Slika 82. Podgled nadvožnjaka nakon ugradnje sanacijskih materija i trajnoelastičnog zaštitnog sustava
